土木関係被害復旧等報告

県土整備部

# 一級河川磐井川 普通河川産女川の被災状況 (6月15日、17日、18日調査実施)

一級河川衣川に係る支川の被災状況(6月19日調査実施)  
北股川上流(北股沢)地区

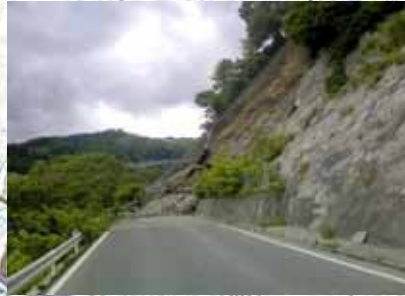
107号: ゆだ高原駅付近  
片側交互 (路面沈下)

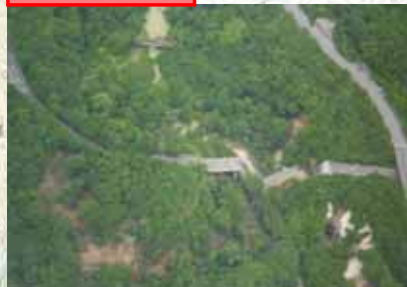
342号: 祭時大橋 (落橋)

迂回路調査中

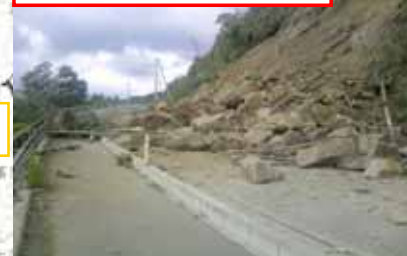
397号: 胆沢トンネル西側  
全面通行止 (法面崩壊)

全面通行止中  
土砂撤去中
