# 土木関係被害復旧状況

県土整備部6月18日 16:00作成

平成20年6月18日  
国土交通省緊急災害対策派遣隊  
(TEC-FORCE)

## 国道342号・祭時（まつるべ）大橋 調査報告

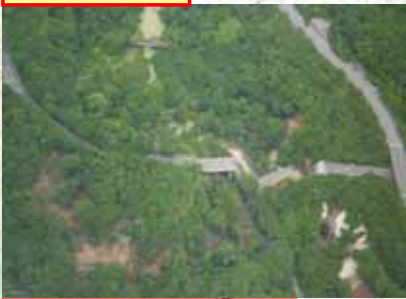
342号: 祭時大橋 (落橋)

迂回路調査中

詳細調査中

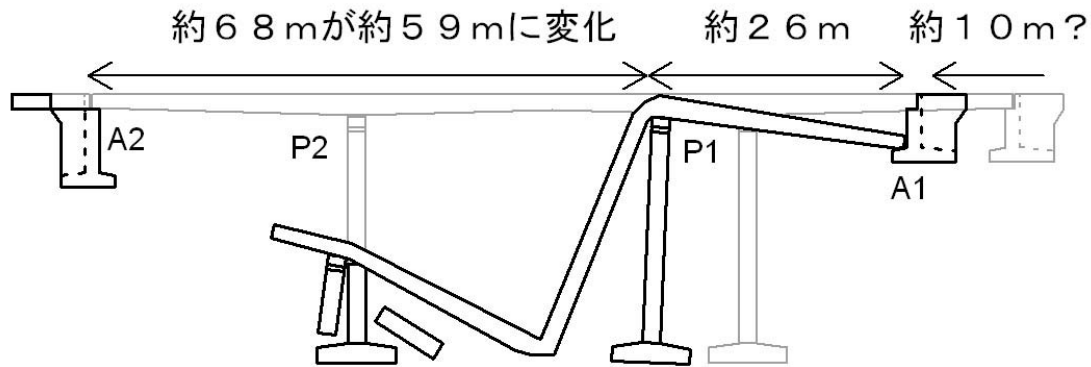
祭時（まつるべ）大橋の落橋状況（推定）

- ・ 本橋近隣の秋田県側では大規模な斜面崩壊等の地山の顕著な変状が多数みられる。
- ・ A 1（秋田側橋台）の後方路面は激しく破壊されており、周辺にも地割れが生じている。
- ・ A 1（秋田側）橋台は前方に向けて大きく変位している可能性がある。（現地での簡易計測結果等からの推定）。また、躯体側面に大きなひび割れが確認できる。
- ・ P 1（秋田側）橋脚は、A 1 橋台と同様に前方に向けて変位が発生している可能性がある。橋脚はA 1 橋台側にやや傾斜している。また、柱の一部に軽微なひび割れが確認できる。
- ・ P 2（一関側）橋脚は、橋脚上部、中間部、下部と3つに分断されていることを確認。橋脚上部は橋脚下部のA 2（一関側）橋台直近に落下した状態、中間部は上側をP 1 橋脚側にして横倒しの状態、下部はもとのフーチング上にある状態であることを確認しており、中間部2カ所で分断されたものと推察。
- ・ A 2 橋台は、パラペットと橋台躯体部の間に大きな離れ（約4 m）を確認。橋台背面路面は大きく盛り上がっているように見える状況（パラペットに押されて踏みかけ版とともに後方に押された可能性がある。）
- ・ A 2 橋台の前面には、桁との衝突痕が確認できる。一方、桁端部にはコンクリートとの衝突痕がみられる。
- ・ 橋桁は支承が破壊し、両端ともに橋台からはずれている状況。A 2 橋台側の橋桁はP 2 橋脚付近に落下し、A 1 橋台側の橋桁はP 1 橋脚上で折れ曲がるように大きく変形。

- ・変位量等については詳細な測量が必要あるが、簡易的な測量結果（1 m程度の誤差あり）によれば、以下の通りである。

A 1 橋台と A 2 橋台の間は、地震前に約 9 5 mであったのが約 8 5 mに約 1 0 m短縮。

A 1 橋台と P 1 橋脚の間は約 2 7 mであったのが約 2 6 mに短縮。

P 1 橋脚と A 2 橋台の間が地震前に約 6 8 mであったのが約 5 9 mに短縮。

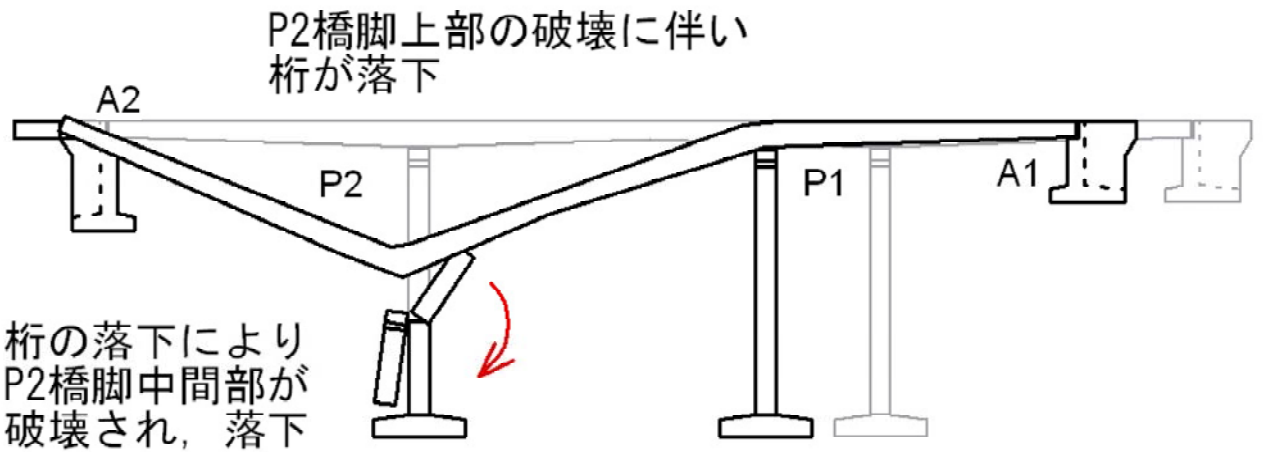
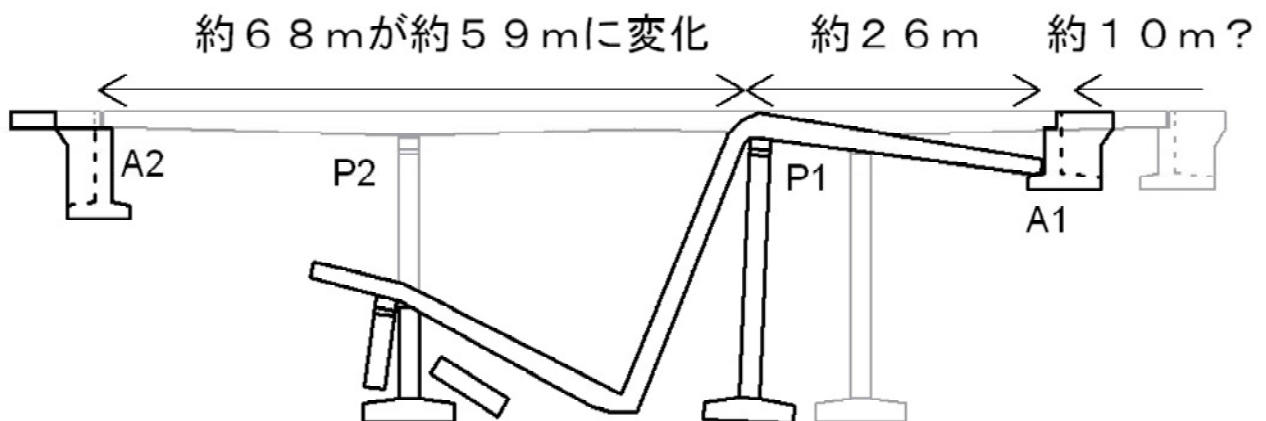
◇参考（落橋までの挙動の推定）

- ・本橋梁の橋台周囲各所で地山崩壊が生じており、橋梁を支える橋台や橋脚が地盤とともに移動した可能性が高い。
- ・特に、A 1 橋台の後方（背面）での大きな地盤の割れ状況から、A 1 橋台と P 1 橋脚がともに前方に移動して橋桁を A 2 橋台の方へ押し出したことで、P 2 橋脚と A 2 橋台の大きな破壊と上部構造の落下につながった可能性が考えられる。
- ・損傷（落橋）メカニズムの解明には、詳細な測量、損傷範囲や状況の詳細な調査が必要である。

現地調査に基づく被災状況から推定。
