防潮林復旧事業地の盛土した土壌と植栽木の生育調査

岩手県林業技術センター 研究部
主査 専門研究員 丹羽 花恵

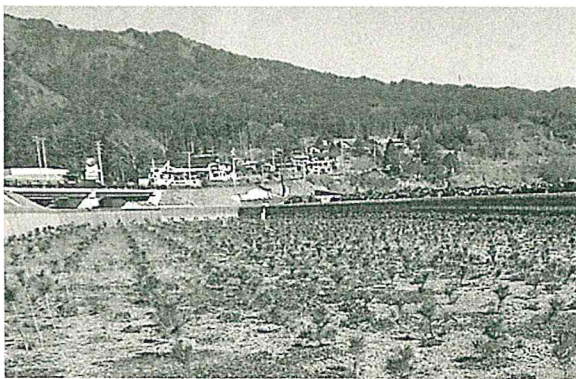
写真1 浪板地区植栽後の状況 (平成29年4月)

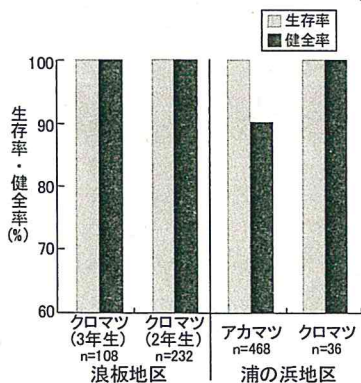
図-2 植栽木の植栽2年後の生存率と健全率

浪板地区では、生存率・健全率は、
ともに100%と高い活着が認めら
れました。また、浦の浜地区でも、
生存率は100%、健全率は90%
100%と、高い活着が認められま
した。

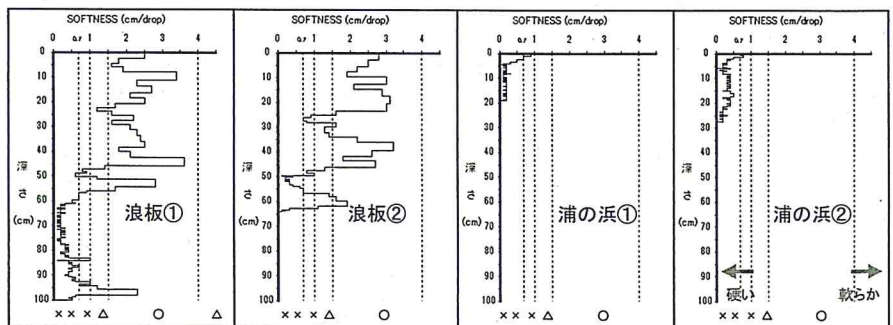
図-1 土壌硬度測定結果の一例 (長谷川式土壌貫入計による深さ1mまでの測定結果)

浪板地区では、概ね良好な土壌の
状態でしたが、浦の浜地区では、土
壌物理性の面でやや問題があり、表
層直下から土が締め固まった状態
(以下、固結層)が観察されたほか、
透水性は一部で不良な結果となりま
した。

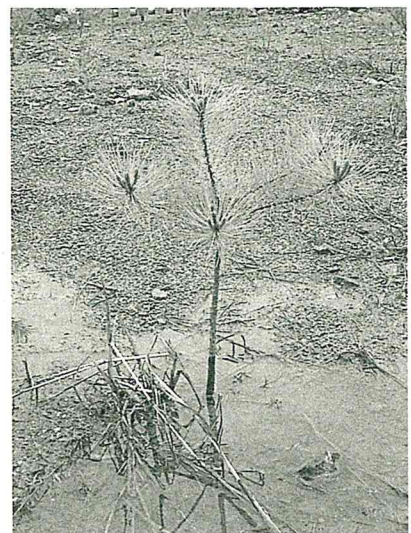
調査は、台風通過直後に行つたた
め、植栽基盤の一部に滞水が発生し
ており、植栽木が水に浸かっている
状況が観察されました(写真1-2)。

一方、浦の浜地区では、滞水区は
変色や部分枯れ等の発生が多く、根
元径と樹高の成長率は、いずれも非
滞水区の方が高い結果となりました
(図1-4)。当地区の滞水が発生した
箇所では、透水試験でも不良な値と
なったことから、滞水すると水がな
かなか引かず、植栽木の生育状況や
成長に影響が及ぶと考えられました。
また、当地区では、表層直下から
固結層が観察されたため、植栽木の
根系発達への影響も懸念されること
から、今後も引き続き経過観察を行
いたいと考えています。

写真-2
植栽木が水に浸かった状況
(浦の浜地区・変色)

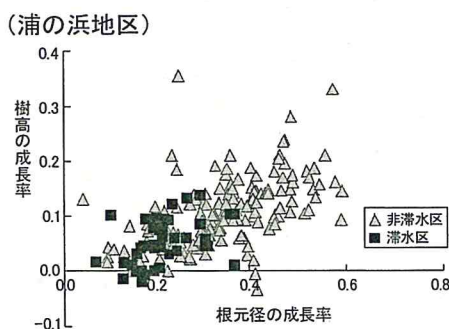
図-4 滞水区と非滞水区における
根元径成長率と樹高成長率の関係(浦の浜地区)

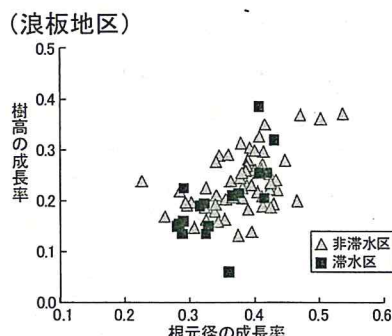
浪板地区では、滞水区と非滞水区
の間で、植栽木の根元径・樹高とも
に成長率に違いはなく(図1-3)、
滞水区でも健全率は100%でし
た。当地区では、植栽基盤の透水性
が良好な状態であったことから、滞
水があつてもごく限られた期間で水
が引いたため、植栽木の活着や成長
への影響は小さいものと考えられま
した。

図-3 滞水区と非滞水区における
根元径成長率と樹高成長率の関係(浪板地区)
