# 防潮林の再生のために造成された 生育基盤の硬さと植栽木の生育状況

林業技術センター 研究部

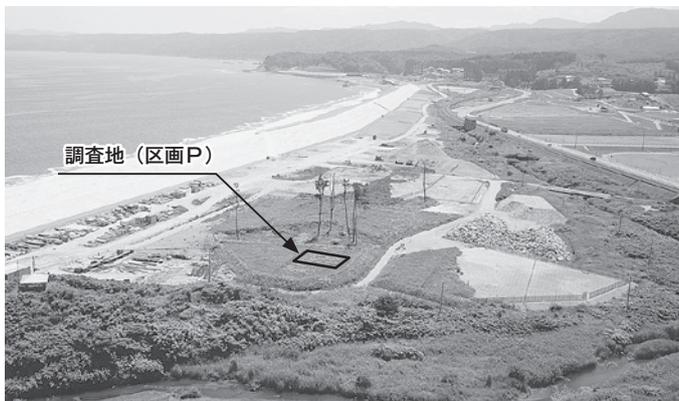
写真1 前浜地区調査地（区画P）の全景

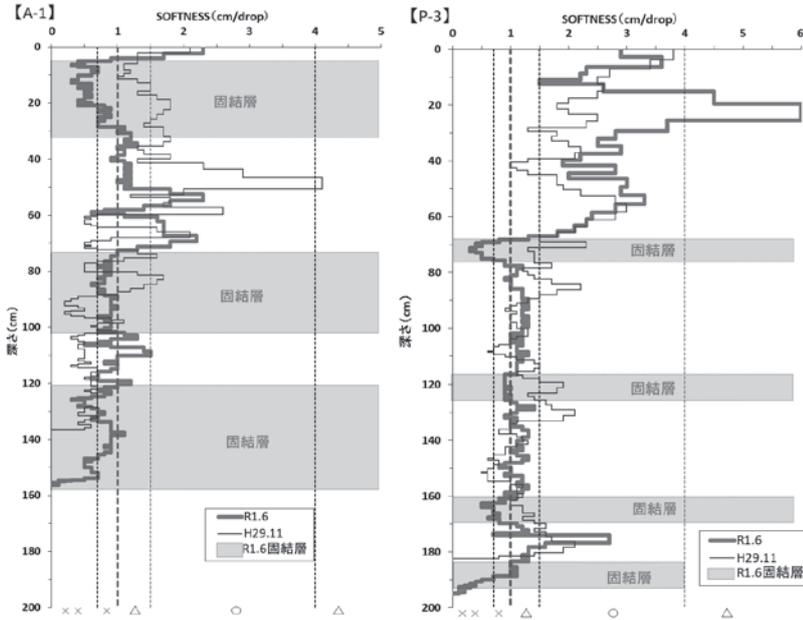
図1 貫入試験結果 (左図A-1、右図P-3)

植栽時点の平成29年11月の測定では全体的に柔らかい状況で、区画Pの1点でのみ表層から8cmの深さで固結層が確認されましたが、令和元年6月の測定では、区画Aにおいては計測した3点すべてで、区画Pにおいては3点中1点で、表層から3~15cmの深さで固結層が確認され、全体的に締固まる傾向を示しました（表2、図1）。

一方、施工後約2年が経過し、締固まる傾向はあるものの、根の成長を阻害しない良好な（柔らかい）状態が保たれている部分もあり、重機走行を最小限として造成した効果が確認されました。

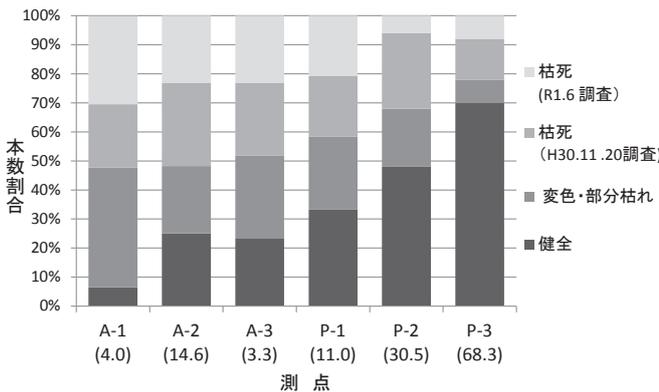
図2 測点別の植栽木の生存率

(2) 生育状況  
 植栽木の生存率は固結層の出現した深さで異なり、固結層の出現した深さが盛土表面から3〜15cmの箇所では47〜59%、固結層の出現した深さが30cm以上の箇所では68%以上となりました(図2)。

向を示しました。  
 植栽木の生育への影響はこのほか盛土材料や植栽時期の違いも関係していると思われませんが、今回の結果から、生育基盤造成後、生育基盤が柔らかいうちに植栽することが健全な植栽木の生育に重要と考えられました。  
 今後は植栽時期の違いや他区画の固結層の出現状況及び生育状況について調査し、防潮林を確実に再生できるように取り組む予定です。

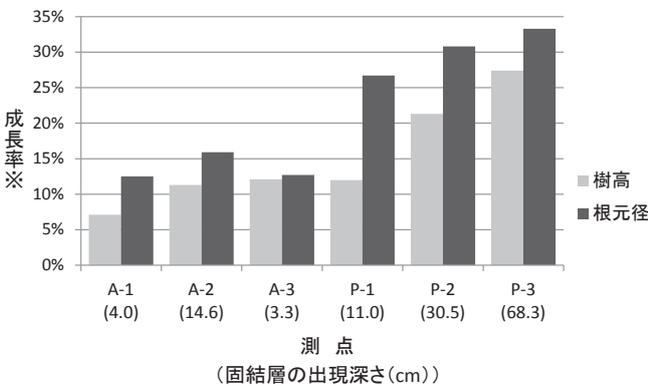
図3 測点別の植栽木の樹高及び根元径の成長率(平均)

また、樹高及び根元径の成長率は、盛土材料や植栽時期により異なると考えられますが、同一盛土材料で同一時期に植栽されたP区画では固結層の出現が深いほうが樹高・根元径ともに大きくなる傾向を示しました(図3)。
