防潮林再生緊急調査事業報告書

—東日本大震災津波で被災した防潮林再生に向けての取組—

平成 29 年 2 月

岩手県林業技術センター

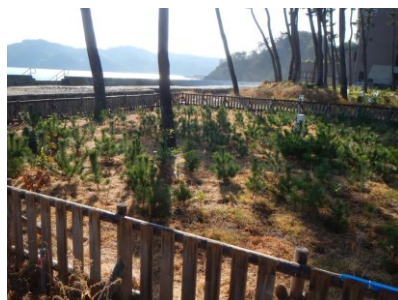
浪板地区の試験地の状況を上記写真に示す。試験地は、汀線からの距離が13mと海岸に近く、潮風害や潮水害の影響を受けやすい立地環境であった。防潮堤を越波した高波により海水が地表部から流入し、試験地内に滞水している状況が度々観察されるほか、防潮堤に亀裂が観察され、海水が試験地の地下へ流入している可能性を伺わせた。また、試験開始以降、周辺が嵩上げ工事されるなど、試験地が周辺に比べ標高が低くなり、頻繁に滞水が発生している状況が観察された。浪板地区では、これらの立地環境が、植栽木の生育不良の主な要因であると推測された。

植栽3年後(H27. 10. 22)

汀線が近く潮水害、潮風害を受けやすい立地環境や周辺に比べ標高が低く滞水が発生しやすい箇所では、盛土造成や排水工の施工等により、滞水しにくい植栽基盤を造成したうえで、防風工の設置や耐塩性の高いクロマツの植栽等、生育不良を軽減するための対応策を検討する必要があると考えられる。

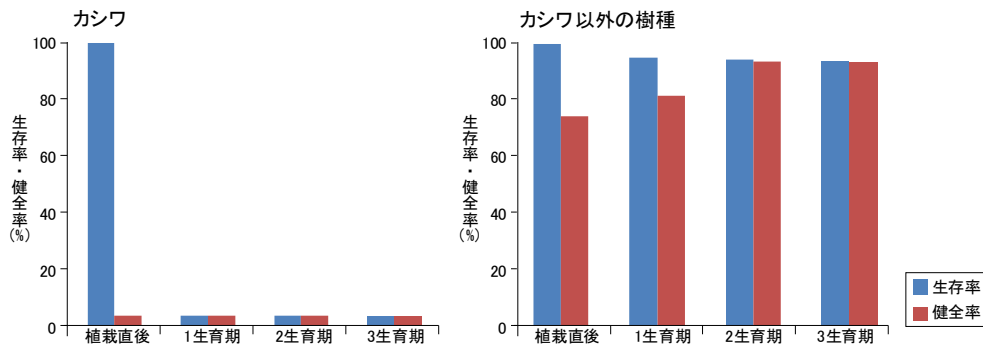
植栽直後カシワ枯死 (H25. 7. 2)

当初植栽時における植栽苗木の状況を下記写真に示す。カシワの苗木は、植栽時期が6月中旬であったため、未展葉の苗木が調達できず、展葉途中の苗木が使用されていた。これに対して、平成26年の補植試験では、前年に枯死木が発生した位置で生育が良好であった。このことから、枯死は、展葉途中のカシワ苗木を使用したことによるものと考えられ、葉からの蒸発散に対する根からの水分吸収の不足や植栽前後の少降雨を要因として乾燥症状を引き起こしたものと推測された。

県内では、植栽時期である春季に乾燥が続く場合があることから、植栽のタイミングや苗木調達等には注意をする必要がある。特に、広葉樹では、マツ類に比べ乾燥に弱いので、展葉途中の苗木の使用はできるだけ避けた方が良く、植栽時期としては展葉前が望ましい。

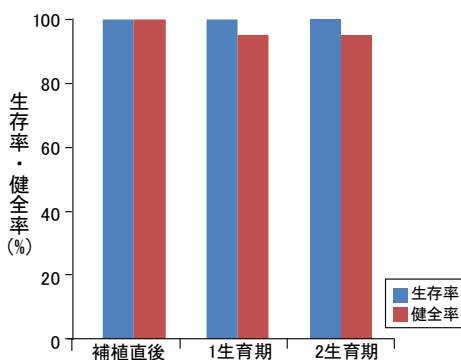
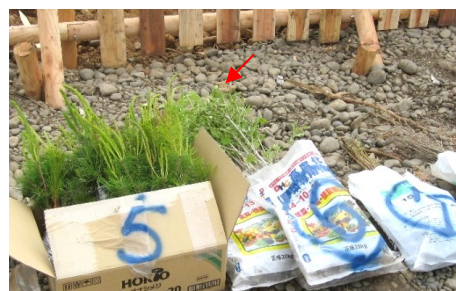
当初植栽に使用したカシワ苗木 (上記⑥)

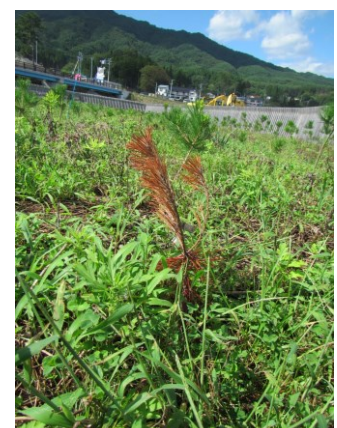
1 本だけ発生した枯死木

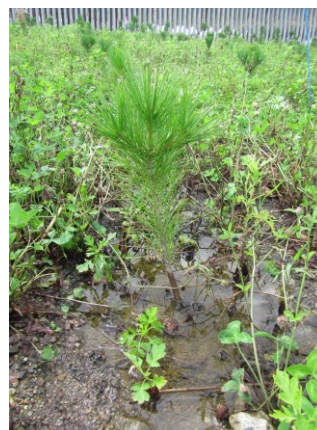
滞水木・健全

滞水区と非滞水区における根元径・樹高の成長率を表-6に示す。滞水区と非滞水区で根元径、樹高ともに成長率の違いはあまりみられなかった(図-4)。また、滞水区における植栽木の健全率は100%であった。当事業地では、透水試験の結果から、土壌の透水性が良好であり、滞水があってもごく限られた期間で排水され、植栽木の活着や成長への影響は少ないものと推測された。

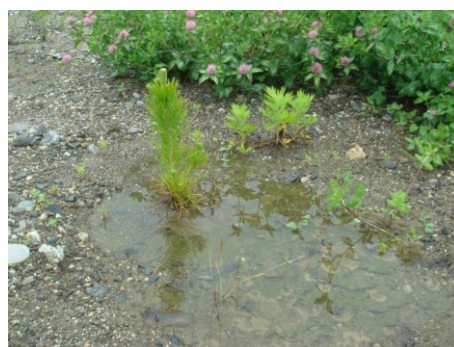
滞水が観察されたのは、調査対象の3区画のうち1区画のみで、そのうち滞水していた植栽木は22%と、前日の激しい雨にもかかわらず、滞水が発生したのはごく限られた範囲であった。滞水は、土壌の経年変化等の影響により、植栽基盤上に僅かな微地形が生じ、やや低くなった箇所に発生していた。

植栽基盤上で発生した滞水

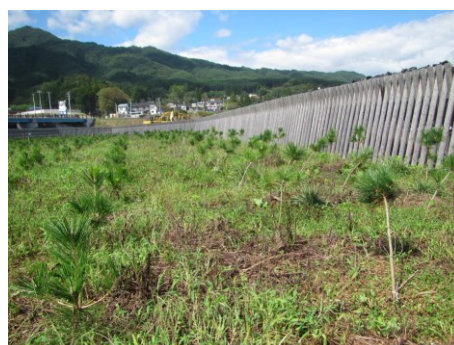
植栽木の一部が傾斜

調査地では、植栽木の一部が風の影響等を受けて傾斜していた。傾斜木の出現率は大苗 31%、普通苗 9%と、大苗の方が高かった(表-7)。傾斜の度合いを表した傾斜度(※)は、大苗 0.82、普通苗 0.88で、大苗の方が大きく傾斜していた。傾斜方向は、海側が多いものの一定ではなく、各方向に傾斜していた。

3 年生の大苗では、植栽当初の形状比が高く徒長気味の状態で、傾斜木の発生が多くみられた。強風が頻発する海沿いの造成地では、根系の伸張が十分でない時期に、強風にさらされると、バランスを崩し傾斜等が発生する。特に、コンテナ苗の場合、地下部のサイズは一定であることから、地上部サイズが大きくなり徒長気味になると、地上部・地下部のバランスが悪くなり、傾斜しやすく、倒伏や枯損が懸念される。対策としては、植栽時に支柱を添える等が考えられるが、現場の立地環境や植栽する苗木の状況等から判断する選択となるだろう。

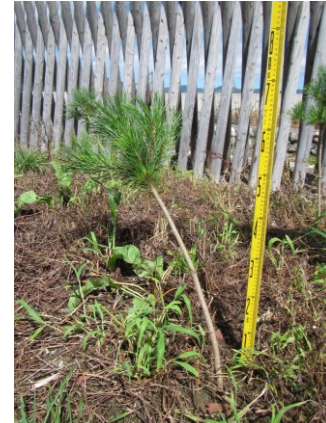
クロマツ大苗傾斜木

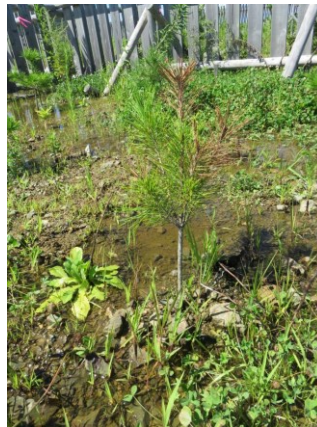
滞水木・部分枯れ

当該調査箇所では、透水試験の結果、土壌の透水性が不良であり、滞水すると水がなかなかひかず、植栽木の生育状況や成長に影響が及ぶものと推測された。

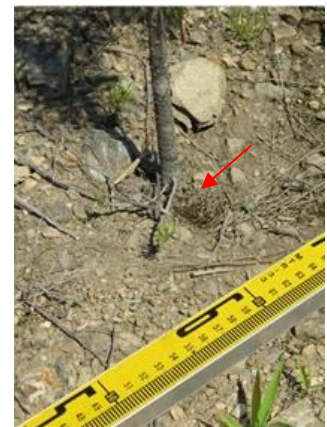
滞水箇所を観察された苔(滞水解消後)

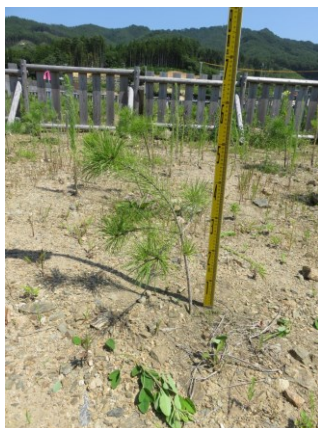
アカマツ傾斜木

事業地では、風等の影響により、海側方向へと一律に傾いている傾斜木が多くみられた。強風が頻発する海沿いの造成地では、根系の伸張が十分でない時期に、強風にさらされると、バランスを崩し傾斜等が発生する。特に、コンテナ苗の場合、地下部のサイズは一定であることから、地上部サイズが大きくなり徒長気味になると、地上部・地下部のバランスが悪くなり、傾斜しやすく、倒伏や枯損が懸念される。対策としては、植栽時に支柱を添える等が考えられるが、現場の立地環境や植栽する苗木の状況等から判断する選択となるだろう。

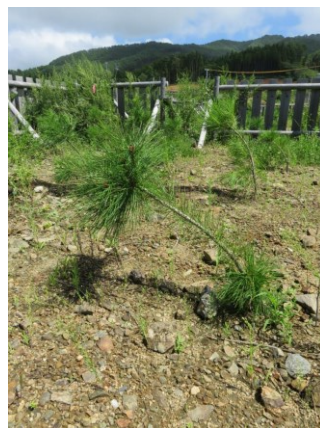
傾斜木のなかには、別の芯が置き換わっている個体もあり、現時点では、目立った生育不良は発生していないが、今後、倒伏や枯損の懸念もあることから、継続的な観察が必要となる。

倒伏しかかった傾斜木

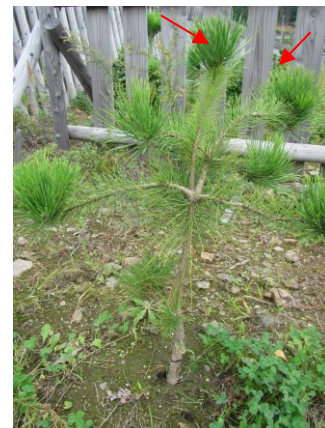
芯が置き換わった傾斜

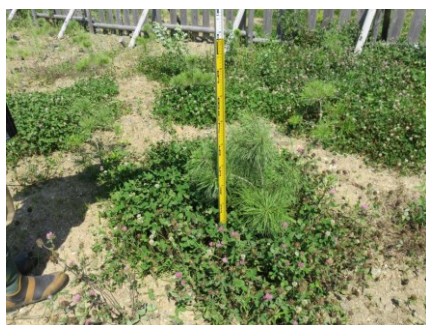
植穴周辺の雑草繁茂 (H28. 8. 5)

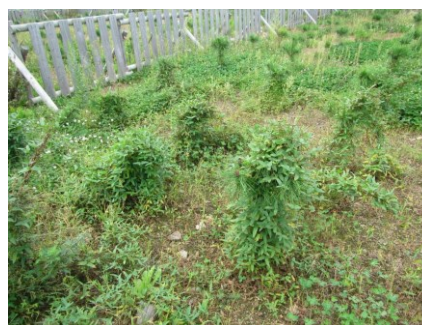
植栽木ツルに巻かれ被圧 (H28. 9. 26)

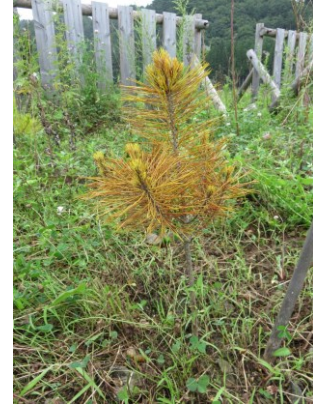
半枯れ木(A区)

当該事業地では、植栽基盤が粘土成分を多く含む土壌であったため、排水不良により過湿状態が続き、根が酸素欠乏となり根腐れとみられる枯損が多数発生していた。そのため、補植時に、排水工事が施工されたが、A区（暗渠工・砕石のみ）、B区（暗渠工・砕石+暗渠管）では、補植2年後の健全率は14%、36%と活着が悪かった。E区（植穴連結工）では、3区画のなかでは最も活着が良かったが、未だ3割程度に変色等がみられ、全調査区を通じて、生育状況が好転するような効果はみられなかった。盛土造成にあたり、粘土成分が多い土壌が使用されたため、不透水層が非常に厚く、表層数十cm程度の改良では、それらの排水環境を改善するまでに至らなかったと考えられる。今後の改善策としては、不透水層を貫通する縦穴排水を暗渠排水と併せて設置するなど、浸透水の排水を改善することや開渠排水により地表水の排水を改善すること等が考えられる。

植栽基盤の排水不良は、植栽後の活着に大きく影響するので、盛土資材として粘土成分を多く含む土壌の使用はできるだけ避けた方が良く、やむを得ず使用する場合は、上記の排水工事の施工を事前に検討する必要があると考えられる。

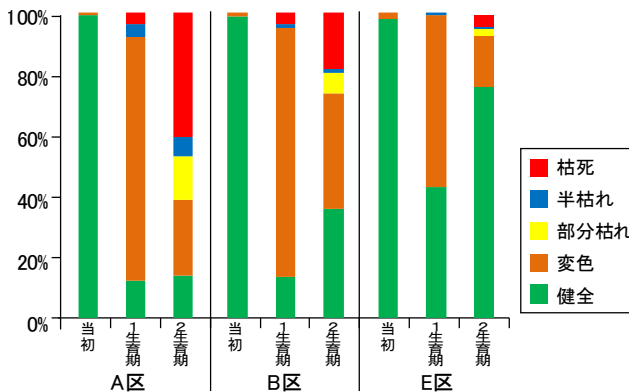
変色・枯死(A区)

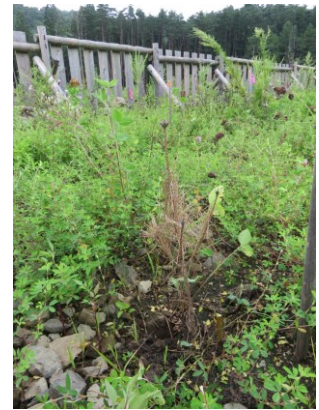
全枯れ・枯死(A区)

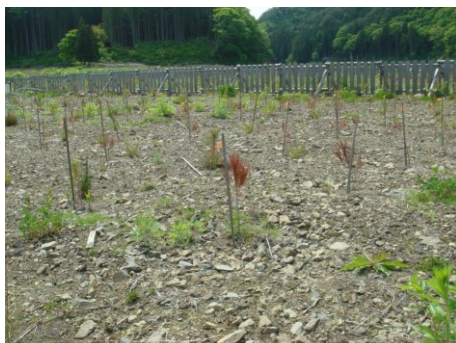
枯死木多数発生 (A区)

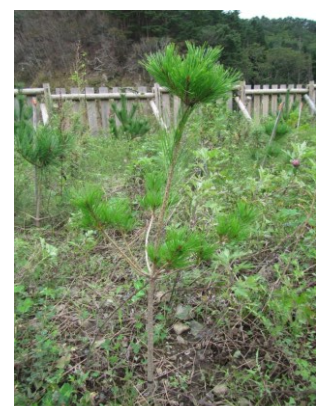
過湿害 (葉小型化)

土壌が粘土質な場合や堅密度が高い場合は、透水性が悪く、排水不良による過湿害が発生しやすい^{1),2)}。また、平坦地形の場合、傾斜地に比べ、地表水を速やかに排水できないため、滞水しやすく過湿害を引き起こしやすい^{2),3)}。排水不良により滞水し過湿状態になると、根や微生物により酸素が消費されて酸欠状態となり、根腐れを起こし、枯死の原因になる^{2),4)}。

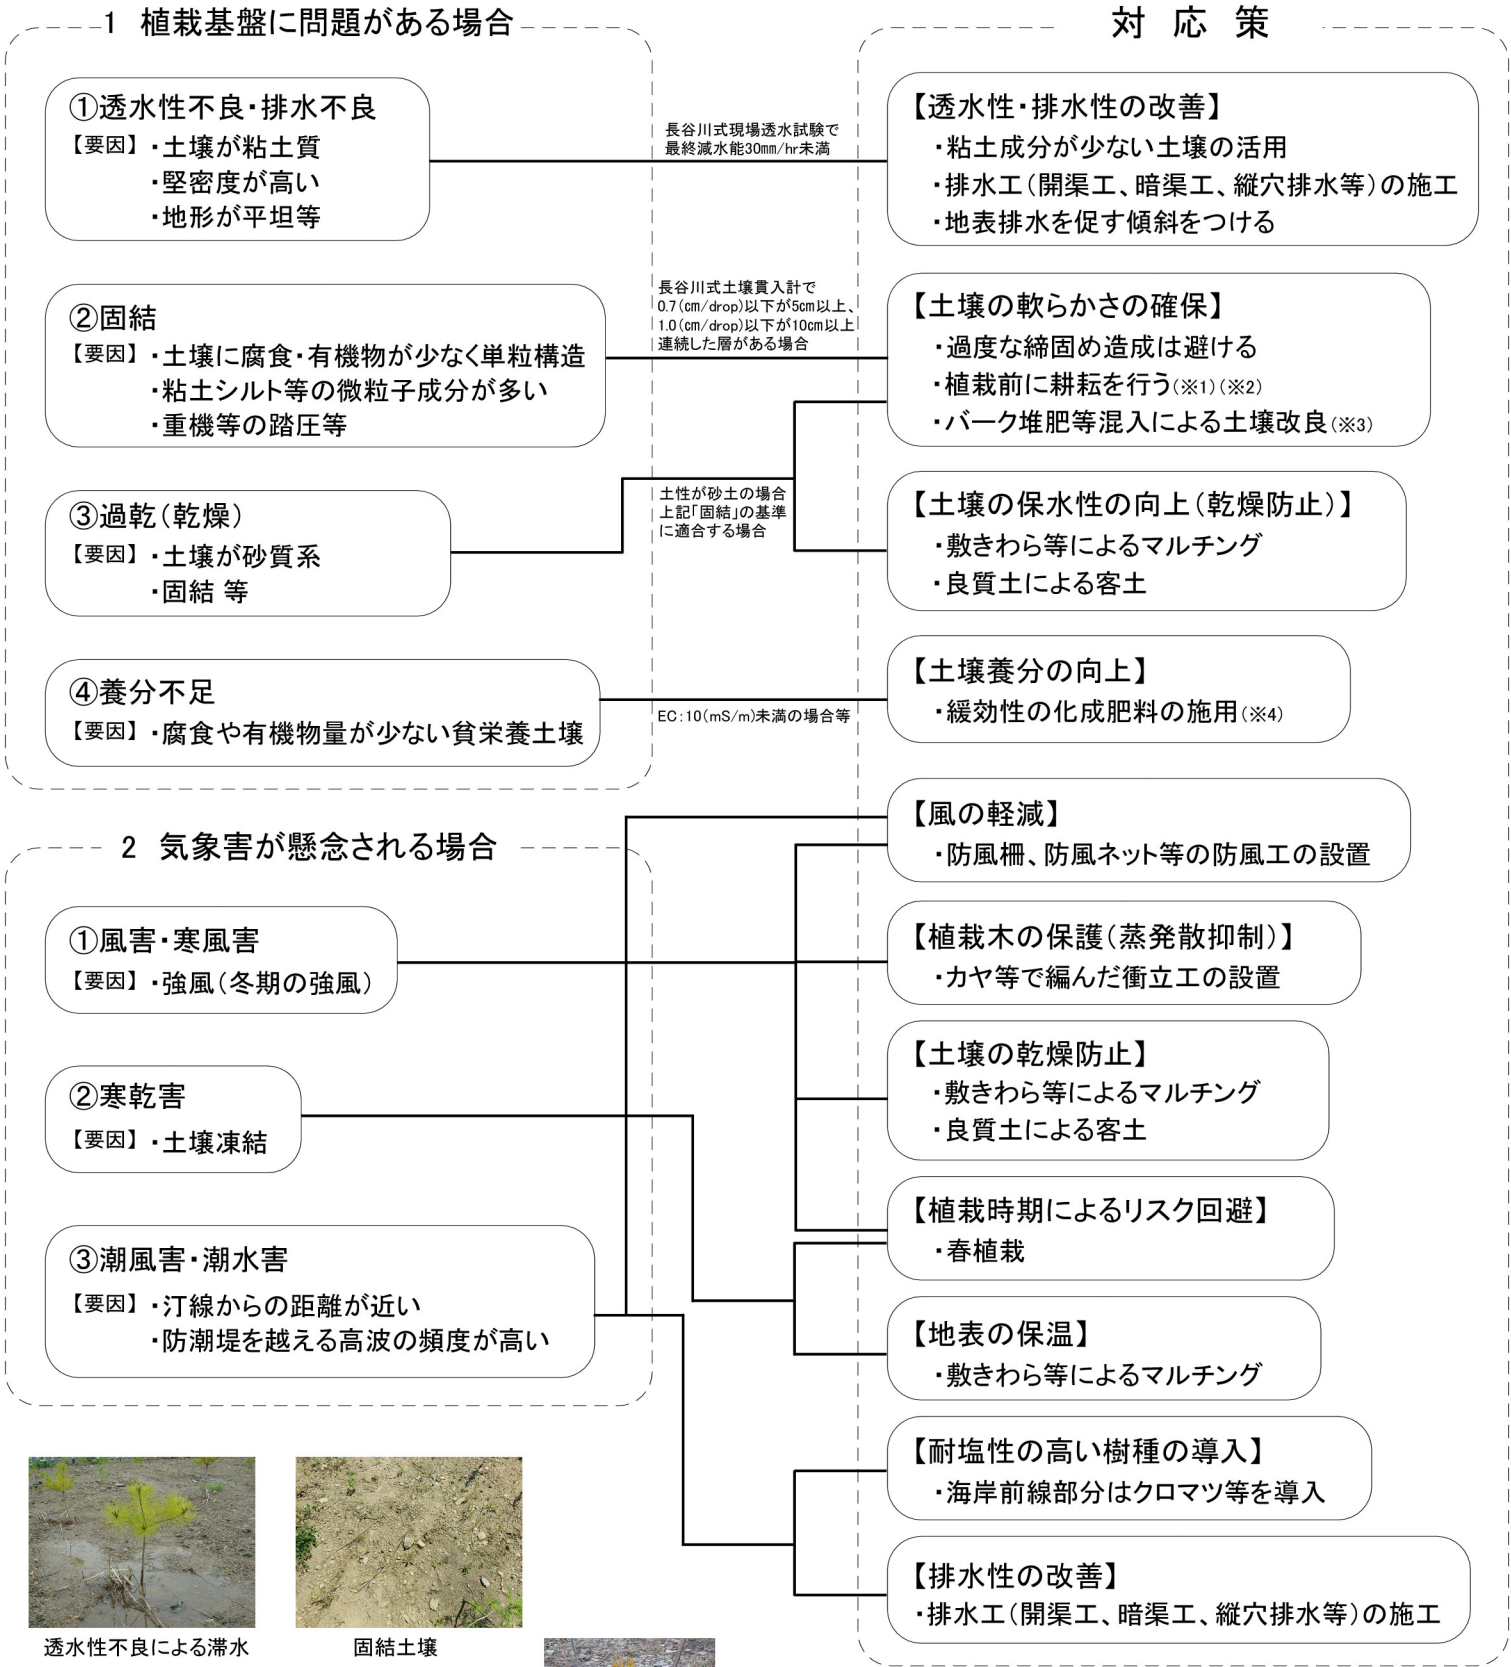
透水性不良による滞水

(※1) 植穴のみ改良しても、周辺は固結状態にあり、根系発達を阻害するので、面状に改良することが重要。全面改良が難しい場合は、植穴の帯状改良(植穴連結)とする。
 (※2) 耕耘した場合でも、時間経過とともに、再び元の硬さに戻りやすい。長期にわたる土壌の物理性の改善を期待する場合は、バーク堆肥等混入による土壌改良工を検討する。
 (※3) 施用するバーク堆肥は完全堆肥とする。植栽を同時に行う場合は、窒素欠乏となる場合があるので、必要に応じて施肥を併用する。透水性不良地では、透水性を改善した上での施工とする。
 (※4) 保肥力のない土壌には、バーク堆肥等の有機物を投入して施肥を行う。排水不良地では、排水改善した上で施肥を行う。
