## ピロディンおよび目視被害度を用いたカラマツ杭材の耐用年数評価

大橋 一雄・多田野 修

Estimation of service lives of Karamatsu posts with Pilodyn and visual damage grade

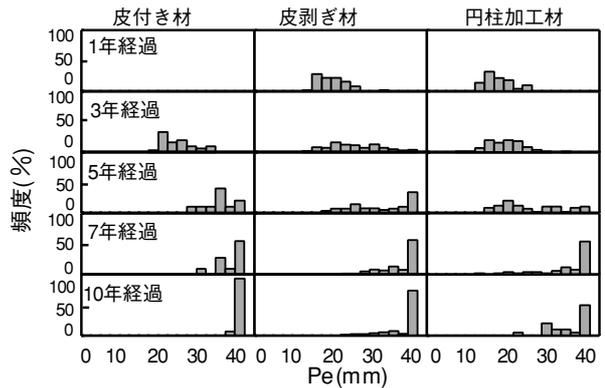
図-3 地際部のPeの頻度分布の経年変化

Peは40mmを最大値とする打ち切りデータであることから, 平均値の比較とともに, 分布の比較を行う必要がある。そこで, 図-3, 4に各経過年数における加工方法ごとのPeの頻度分布を地際部, 頂部に分けて示す。皮付き, 皮剥ぎ, 円柱加工材ともに年数が経過するほど最頻値が増加した。地際部の場合, 皮付き材では6年経過時に, 皮剥ぎ材では4年経過時に, 円柱加工材では7年経過時に最頻値が40mmに達した。頂部の場合, 皮付き材, 皮剥ぎ材では5年経過時に, 円柱加工材では7年経過時に最頻値が40mmに達した。皮付き材の試験体数が少ないことを考慮すると, 年数の経過に伴う最頻値の増加の順番は, 皮付き>皮剥ぎ>円柱加工となった。

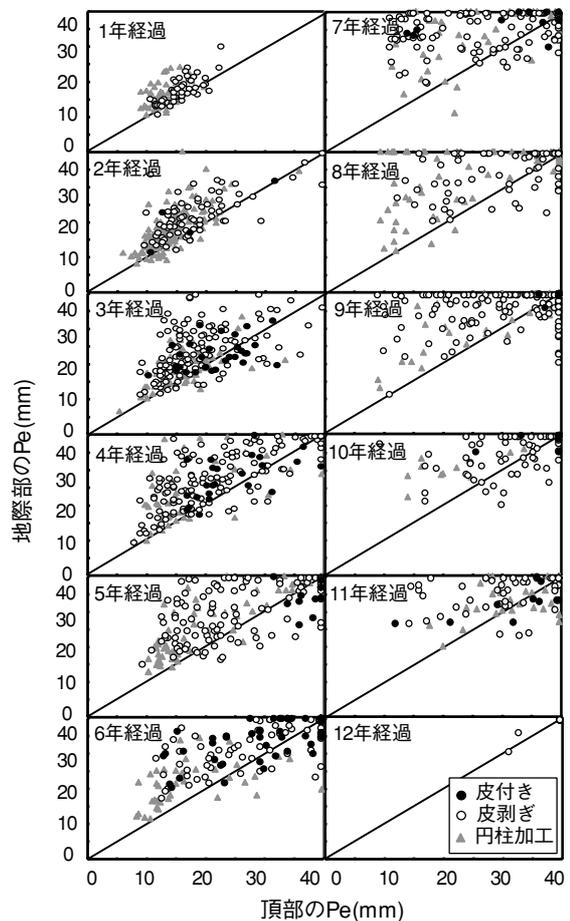
図-5 地際部と頂部のピロディン打ち込み深さの関係

図-5に各経過年数における地際部と頂部のPeの関係を加工方法ごとに示す。なお図中の実線はy=xの直線である。加工方法によらず, Peは地際部>頂部の傾向を示し, 年数の経過に伴いその格差は大きくなった。Peは地際部>頂部の傾向を示したことから, 杭材の耐用年数は地際部で決定されると考えられるため, 以下の解析には地際部のPeを用いる。

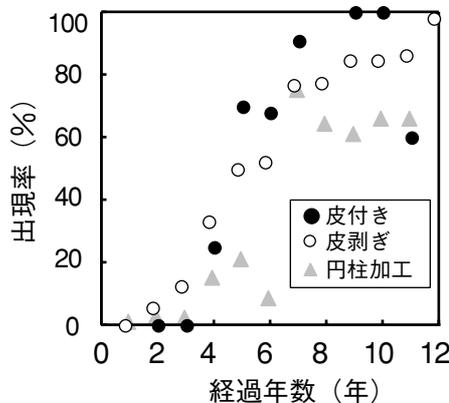
図-6 経過年数ごとの使用不能材出現率  
\*使用不能材: 打ち込み深さ $\geq$ 35mm

飯島<sup>3)</sup>はスギ材におけるPeと曲げ強さの関係式 (曲げ強さ =  $-0.59Pe + 54.3$ ,  $R^2 = 0.097$ ,  $13 < Pe < 33$ , Pe=30の下限値: 24MPa) からPe=35のときの曲げ強さの下限値を推定し, その値 (22MPa) がスギ製材の材料強度 (22.5MPa) を下回ることから,  $Pe \geq 35mm$  を使用不能材と定義し, 治山木杭の耐用年数の目安であるとしている。さらにPe<35mmの材の残存耐力を90%と仮定した場合, 使用不能材の出現率が60%のとき, 材に設計値レベルの荷重が加われば5%は破壊するとしている。本研究ではカラマツを対象としているが, 飯島の手法に従い  $Pe \geq 35mm$  を使用不能材と定義し, 使用不能材の出現率が60%のときの耐用年数を推定する。図-6に使用不能材出現率の経年変化を加工方法ごとに示す。年数の経過に伴い使用不能材出現率は増加した。3, 5, 7年経過時の使用不能材出現率は, 皮付き材の場合, 0.0, 70.0,

100.0%, 皮剥ぎ材の場合12.5, 50.0, 84.5%, 円柱加工材の場合, 1.4, 20.0, 60.0%であった。使用不能材出現率60%を使用限界とすると, 耐用年数は, 皮付き材は5年程度, 皮剥ぎ材は6~7年, 円柱加工材は7年程度であった。

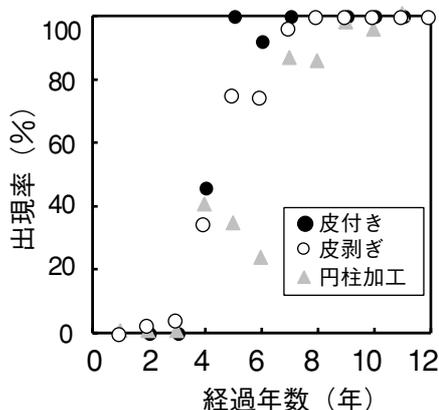
図-7 経過年数ごとの腐朽材出現率  
\*腐朽材: 目視被害度 $\geq$ 3

雨宮<sup>1)</sup>の被害度評価法では, 全面的に軽度の被害の上に部分的に激しい被害があるものを被害度3としている。そのことから飯島は, 激しい被害がある被害度3以上を腐朽材としている<sup>3)</sup>。図-7に, 腐朽材出現率の経年変化を示す。腐朽材出現率は皮付き, 皮剥ぎ, 円柱加工材とも, 3年経過までは3%以下であったが, 4年経過時に急増した。5年経過時の腐朽材出現率は, 皮付き材では100.0%, 皮剥ぎ材では75.4%, 円柱加工材では33.9%となった。腐朽材出現率60%を使用限界とすると, 耐用年数は, 皮付き材, 皮剥ぎ材は4~5年, 円柱加工材は5~7年であった。
