## スギの寒害による被害状況と上半枯死木の 処理方法

専門研究員 外 館 聖八朗

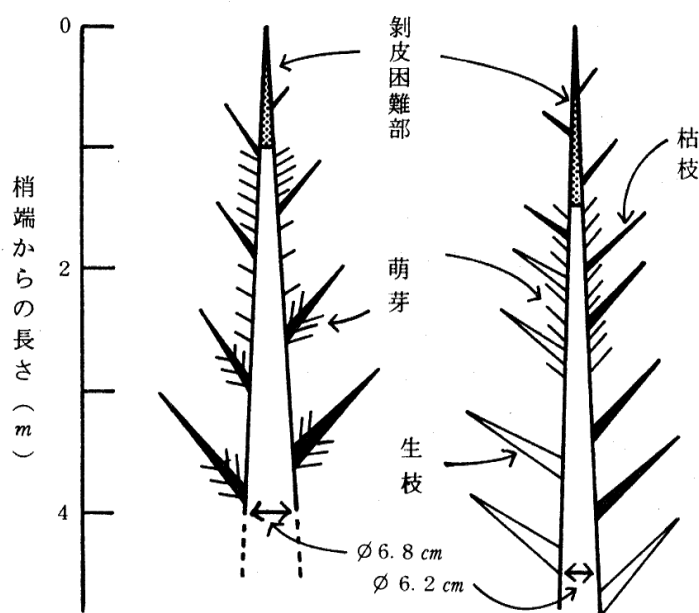
図-8 梢頭部被害木の回復状況

図-8は、林齢21年生（平均胸高直径17cm、平均樹高14m）の被害林分から、梢頭部が褐変している個体を秋に伐倒し、その生育状況について、模式的に示したものである。

褐変枯死した枝は梢端から4m以上の部分まで着生しているが、幹の皮を剥いで、幹の生死を判定すると、枯死しているのは梢端から1.0～1.5mの部分のみであり、その下側の幹や枯枝の付け根部分からはヒゲ状の萌芽発生がみられる。

幹の直径は、梢端から1.0～1.5mの位置で2.0～2.5cm、4.0～4.5mの位置で6.0～7.0cmとなっている。

このように、春には、梢頭部の葉や枝が褐変枯死し、外観的に枯死したと見られる梢頭

部でも、実際に枯死しているのはその先端部分だけであり、その下側の部分は、外観上の褐色を呈しているが、幹は生きており、萌芽枝などが発生している。

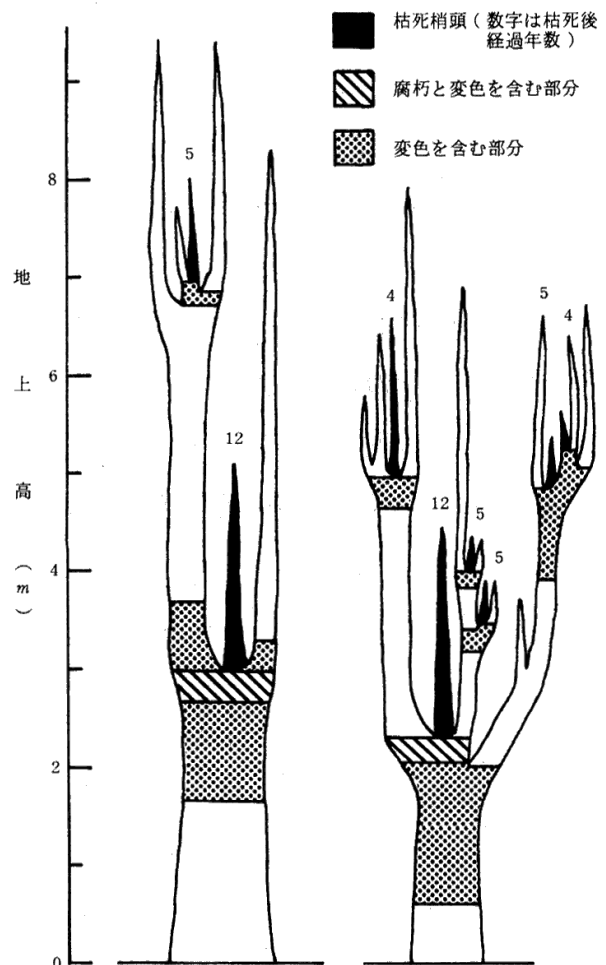
図-9 梢頭部枯死木の幹材内部の状況

図-9は、過去2度にわたって、寒害を受けた被害木(20年生)の状況を示したものである。

被害は、1回目が12年前に、2回目が4～5年前に受けており、2回とも梢頭部が枯死している。

この調査木においても、枯死している梢頭部は、ほぼ原型に近い状態で着生していた。

枯死し着生している梢頭部の長さとその最下部の直径は、1回目被害のものが2.0～2.5 m、6～8 cm、2回目被害のものが0.5～1.5 m、1～2 cmであり、1回目の方が大きくなっている。

梢頭が枯死した部分は芯変りして、二又状や三又状になって生育しているが、枯死梢頭が着生していることにより、幹材内部に変色や腐朽が発生している。腐朽の発生は、1回目被害の、12年前に枯死した部分にみられ、枯死部の下側に長さ30cm前後で発生している。また、材の変色はすべての枯死梢頭により発生しており、その位置は、大部分のものが枯死部の下側部分となっているが、枯死後に伸長した上側部分のものもある。変色の長さは、1回目の被害部分が1.6～2.0 m、2回目の被害部分が0.2～1.0 mとなっており、長期間経過したものほど長くなっている。

このように、梢頭部が枯死すると長期間着生しており、幹材の変色や腐朽を引きおこす原因となっている。

変色は、枯死後5年以内に発生し、その長さは年数の経過とともに長くなる。また、材の腐朽は枯死後12年以内に発生している。

梢頭の枯死後、12年経過した時点での変色長は2.0 m、腐朽長は0.3 mとなっているが、これらは、更に、年の経過とともに拡張するものと考えられる。

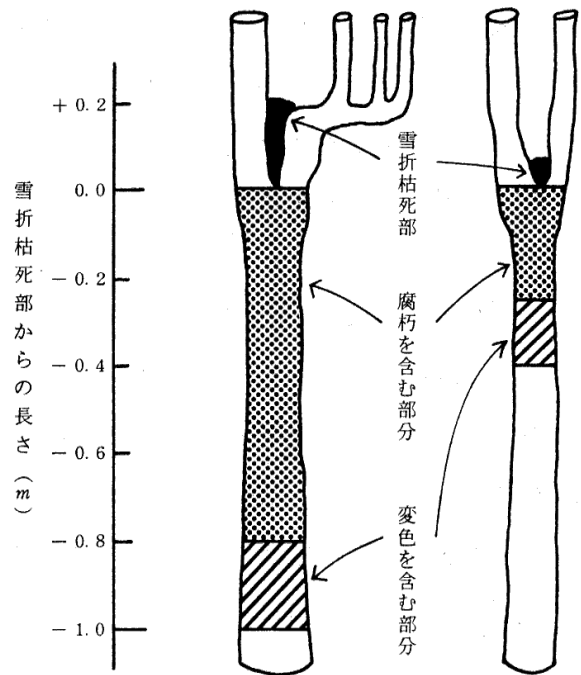
図-10 雪折木の幹材内部の状況

図-10は、冠雪害により高さ9 m前後の位置で幹折れしたスギの、12年経過後の折損部分を示したものである。

折損した部分の幹直径は4～6cmであり、被害後、新梢が発生したり、枝が芯に変わったりにして生長しており、12年経過後の折損部の太さは11～13cmとなっている。

しかし、折損した傷口は12年経過後もまだ巻込まれずに露出しており、幹材内部に腐朽や変色を引き起こす原因となっている。

材の腐朽は、折損部の下側に25～80cmの長さで発生しており、また、材の変色は、更に、腐朽部分の下側に15～20cmの長さで発生している。

この梢頭部折損による材の腐朽は、枯死梢頭の着生による腐朽より、その程度が強くなっている。これは、折れ口が上を向いて露出しており、雨水などが材内部に浸入しやすいためと考えられる。

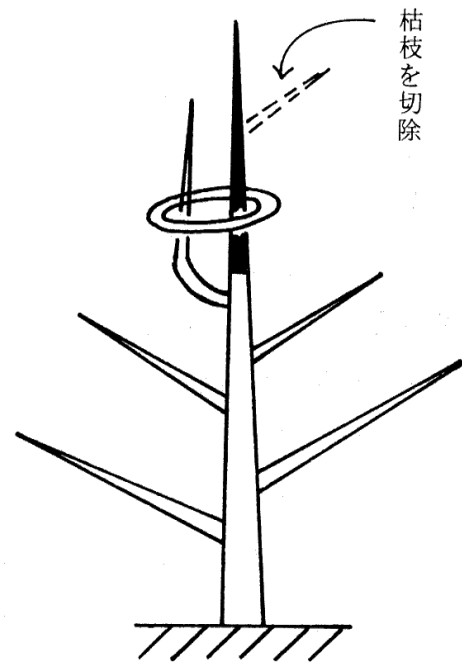
図-11 被害木処理法(模式図)

梢頭～上半部が枯死した幼齢被害木を、芯が1本になるように仕立てるため、枯死した梢頭部分の枝を切除して幹だけとし、その幹に生きている最上部の枝を、垂直になるようにヒモでゆわえる処理(図-11)を、表-7の調査林分Ⅱにおいて、被害直後の春に実施した。

ゆわえた枝が芯に変わったものは19本中12本であり、このうち、7本のは、ゆわえた枝以外の枝も芯に変わり、芯の数が2本となった。19本中残りの7本のは、枝の伸長生長が小さいため、ゆわえた枝も芯に変らなかった。

この処理によって、枝が芯に変わったものと被害前の幹との間隔は、平均で18cm(15~20cm)となっており、この芯変りは、今後、幹曲りという欠点になる。

このように、春の時点で、幹の生死や芯になるものの判定は困難であり、幼齡被害木に対して、剪定を実施する場合の時期は、1生育期が経過した後、新たな芯が確定してから実施するのが有利である。
