# 防潮林復旧事業地における盛土植栽基盤の性状（5）

## ー前浜地区復旧事業地（平成30年度秋植栽）における事例ー

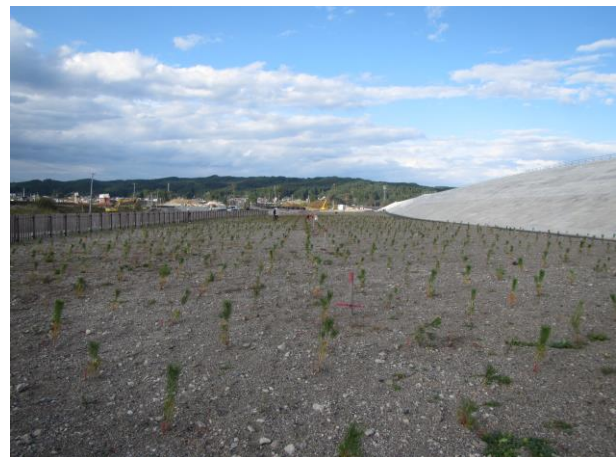
植栽基盤土壌の物理性及び化学性の調査結果を表に示しました。土壤物理性では、Lブロックは問題ありませんでしたが、G-2ブロックは固結層が全ての調査測点で確認されました。また、化学性では、両ブロックともに、pHがややアルカリ性となりました。

今回の調査地は、植栽基盤の造成前に作業ヤードや作業道として利用され、その際、粉碎したコンクリートや再生砕石が使われたことから、その成分が溶脱し、pHが高くなったと考えられます。雨水は酸性ですので、時間の経過とともに、今後その値は低下する考えられますが、引き続き植栽木の生存や成長、土壤の化学性について調査を行います。

写真 調査箇所の状況（G-2ブロック）
