防潮林復旧事業地における盛土植栽基盤の性状（3）

ー前浜地区復旧事業地（平成29年度植栽）における事例ー

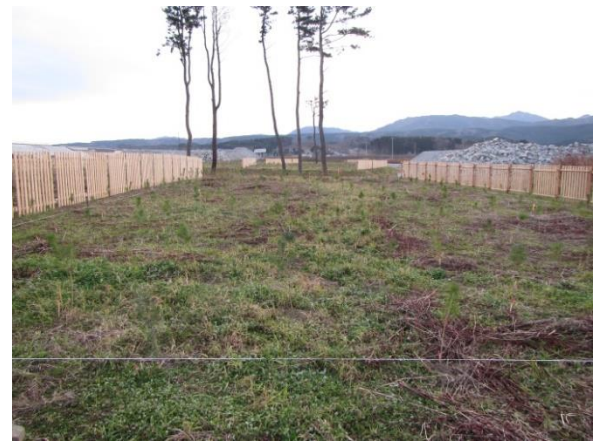
植栽基盤土壤の物理性及び化学性の調査結果を表に示しました。化学性では、ECが低く養分不足と評価されましたが、造成緑化地のECは低いのが通例で、問題は少ないとされています³⁾。物理性では、Pブロック(写真)で土壤に粘土やシルトが多く、固結層が確認された測点(1測点/3測点)や、透水性が不良と評価された測点(2測点/3測点)がありました。Pブロックについては、今後の植栽木の生存や成長を注視する必要がありますので、Aブロックとともに継続して植栽木の調査を行います。

写真 調査箇所の状況（Pブロック）
