防潮林復旧事業地における盛土植栽基盤の性状（3）

－前浜地区復旧事業地（平成29年度植栽）における事例－

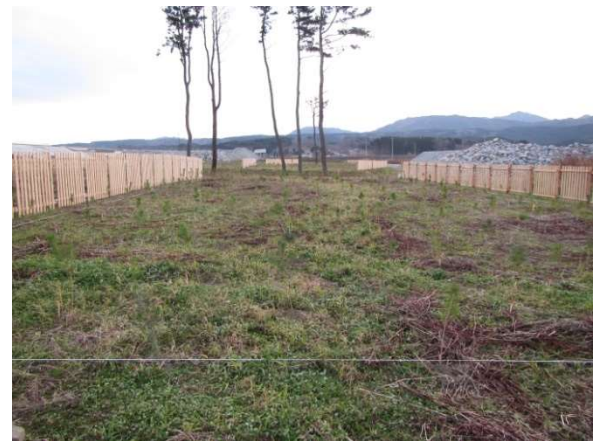
写真 調査箇所の状況（Pブロック）

植栽基盤土壤の物理性及び化学性の調査結果を表に示しました。化学性では、ECが低く養分不足と評価されましたが、造成緑化地のECは低いのが通例で、問題は少ないとされています³⁾。物理性では、Pブロック(写真)で土壤に粘土やシルトが多く、固結層が確認された測点(1測点/3測点)や、透水性が不良と評価された測点(2測点/3測点)がありました。Pブロックについては、今後の植栽木の生存や成長を注視する必要がありますので、Aブロックとともに継続して植栽木の調査を行います。
