# 大船渡市林野火災焼損木の物性評価について

## 1 はじめに

本調査では、スギ立木の焼損度を「低・中・激」の3段階に分類し、各区分に該当する立木各10本から得られた1番玉・2番玉、計60本の2m丸太を供試しました(写真1～3、令和7年7月、大船渡市内の被災森林にて伐採)。

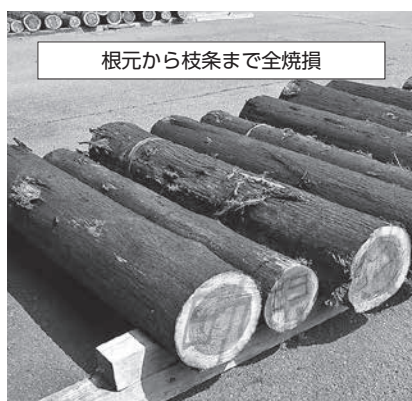
写真3 焼損度「激」

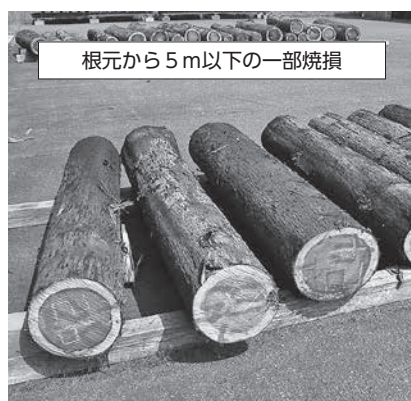
写真2 焼損度「中」

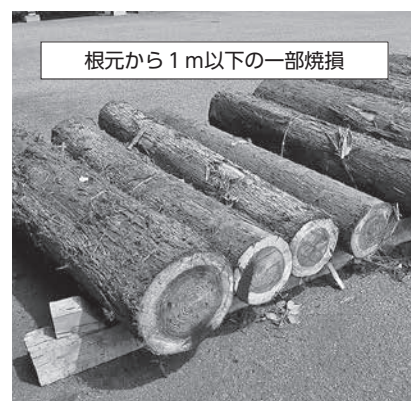
写真1 焼損度「低」

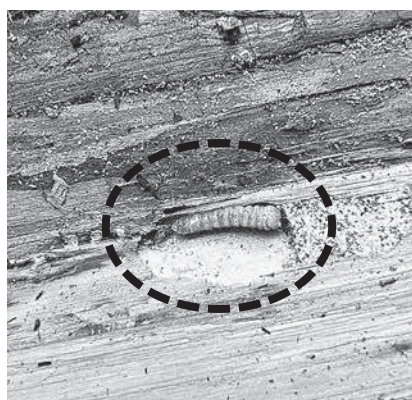
樹皮は外界からの防御機能を担っており、これが薄くなってしまうと、立木の保水力や病虫害・腐朽等への抵抗力が低下し、乾燥による割れや材質劣化を引き起こすことが懸念されます(写真5、6)。

写真6 カミキリムシの侵入

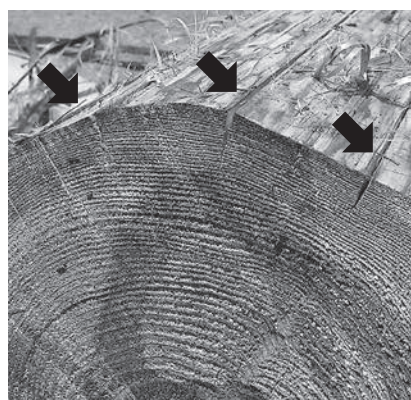
写真5 焼損木の割れ

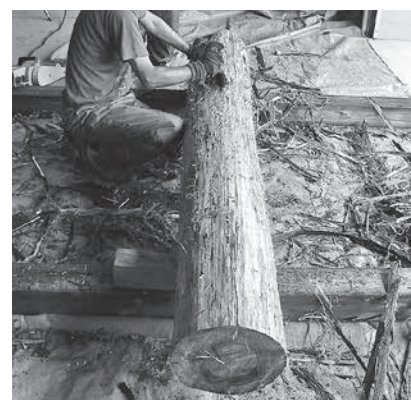
焼損丸太を剥皮すると、焼損度が高くても、炭化は樹皮に留まっていた(写真4)。

写真4 剥皮した丸太(焼損度「激」)

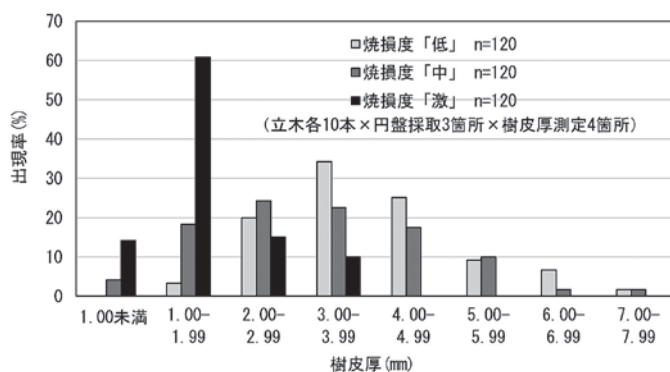
一方で、樹皮の厚さは焼損度が高いほど炭化により減少する傾向が見られました。図1は焼損丸太の樹皮厚の測定結果です。焼損度「激」では8割弱が厚さ2mm未満でした。

図1 焼損度と樹皮厚の関係（大船渡市産スギ焼損木）

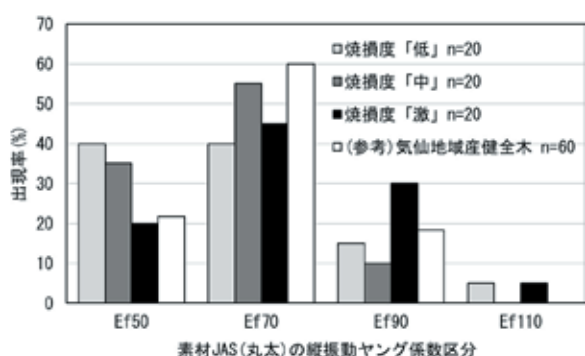
**3 焼損木の力学物性（非破壊試験）**  
 前述のスギ焼損丸太60本について、素材の日本農林規格（JAS）に基づいて縦振動ヤング係数を測定・区分した結果を図2です。各区分（Ef○）は、丸太全体の強度を示し、数字が大きいほど強度が高いことを意味します。焼損丸太の強度は、焼損度にかかわらず、Ef50～110の範囲に分布し、Ef70が最も多く確認されました。この傾向は健全木と同様

図2 焼損度別のスギ丸太の強度分布

でした。焼損しても令和7年7月に伐採した時点では、丸太の縦振動ヤング係数は健全木と遜色ないことが分かりました。

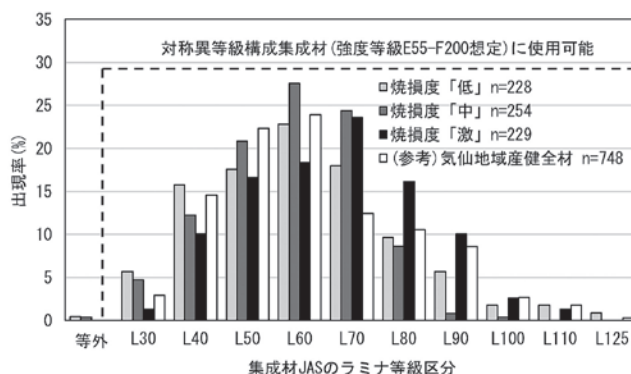
JASに基づいて曲げヤング係数を測定・等級区分した結果を図3です。等級（L○）は、数字が大きいほど力を加えても曲がりにくいことを意味します。ラミナの等級は焼損度に関わらずL30～125の範囲に分布し、L60～70が最も多く確認されました。こちらも健全木と同様の傾向を示し、焼損木から得たラミナの等級は健全木と遜色ないことが分かりました。

図3 焼損度別のスギラミナの強度分布
