宮古市刈屋地区等林野火災で 被害を受けた広葉樹林の状況

1 はじめに

このことから、林業技術センターでは、宮古農林振興センター林務室の依頼を受け、同室とともに、被害を受けた広葉樹林の調査を行いましたので、報告します。

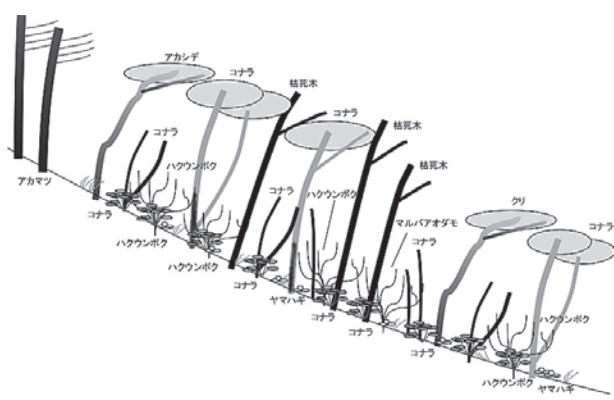
また、林野火災により、樹高が2mより低い広葉樹のほとんどは枯死し、林床の植物も少なくなっていますが、コナラやハクウンボクなど実生由来のアカマツやヤマハギなど

が確認されました（図1）。

図1 調査区内の広葉樹林の模式図

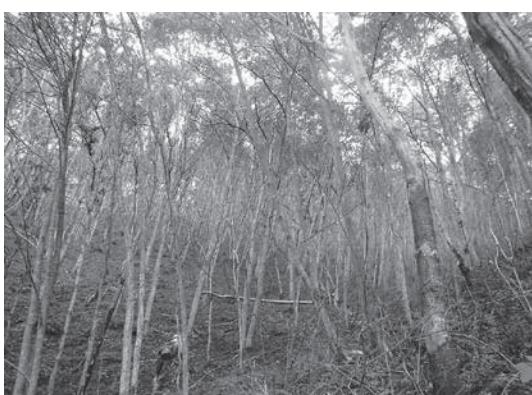
いて、15m×15mの調査区を設定し、樹高2m以上の広葉樹について調査を行いました（写真1）。

写真1 調査区内の広葉樹林の様子

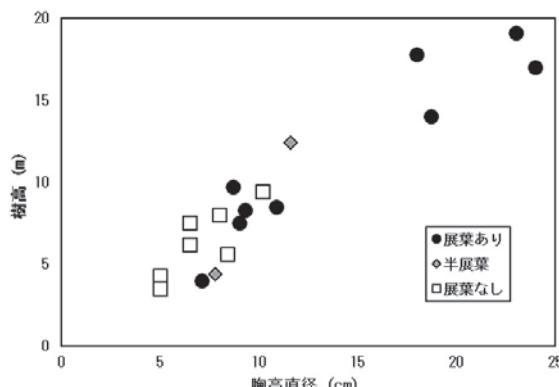
図2 調査区内のコナラの個体サイズと着葉程度の関係

その結果、「展葉あり」の個体サイズは、樹高が4から19mまで、胸高直径が7から24cmまでと、個体サイズが小さな個体から大きな個体まで確認されました。一方、「展葉なし」の個体サイズは、樹高が4から9mまで、胸高直径が5から10cmまでと、「展葉あり」より小さな個体サイズに集中していました。

過去に岩手県で林野火災を調査した結果³によると、同一樹種では樹高や直径が大きいほど耐火性が高いとありますので、今回の調査は、過去の調査と同じ結果となりました。

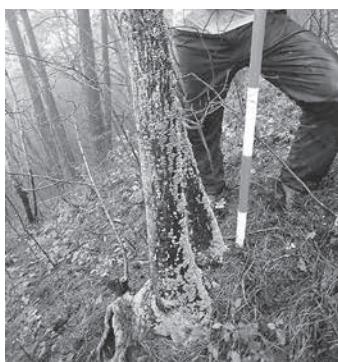
写真2 コナラの幹に発生した子実体

調査区が異なるため、大まかな傾向になりますが、北海道の事例と同様に、生き残った広葉樹でもある程度枯死が進みそうです。また、焼損した広葉樹の幹には、昨年確認されなかつた、菌の子実体が確認されました（写真2）。先の北海道の事例でも、ミズナラの幹に子実体が確認されており、その生き残りに菌類による腐朽が影響を与える可能性が指摘されています。このことから、他の広葉樹の生き残りにも菌類による腐朽が何らかの影響を与えている可能性が考えられます。
