林野火災被害木の強度性能

1 研究のねらい

平成9年5月2～3日にかけて発生した紫波町・石鳥谷町における林野火災被害木の有効利用を検討するために強度試験を行った。

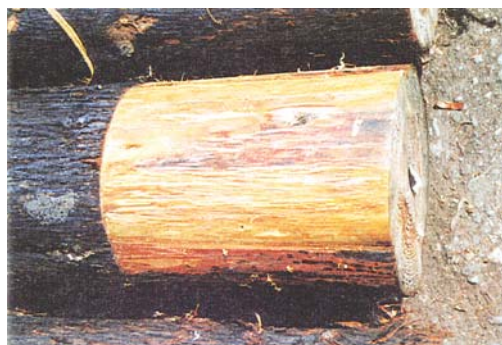
- (1) 試験材料：紫波町地内の林野火災被害後約1ヶ月経過したスギ
- (2) 試験方法：外観による焼損程度の調査と曲げ強度試験を行った。
- (3) 結果：樹皮が焼けた部分では、材表面の変色が認められ、立木の状態で放置では変色の進行が予想された。

剥皮後の変色の状況

林野火災被害木の利用に当たって、強度的にはスギ一般材とみなすことが出来るが、変色や腐朽の防止のために、早期に伐採し利用することが重要である。

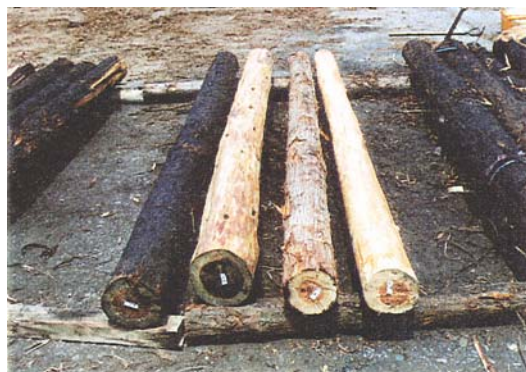
被害丸太（左側2本）と無被害丸太（右側2本）を剥皮した状況

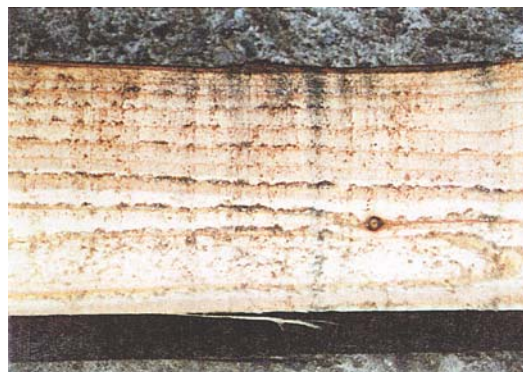
焼けて炭化した樹皮を残したままの製材した場合に、材面への炭の付着が認められた。

製材により炭が付着した状況
