ナラ枯れ被害の発生状況について

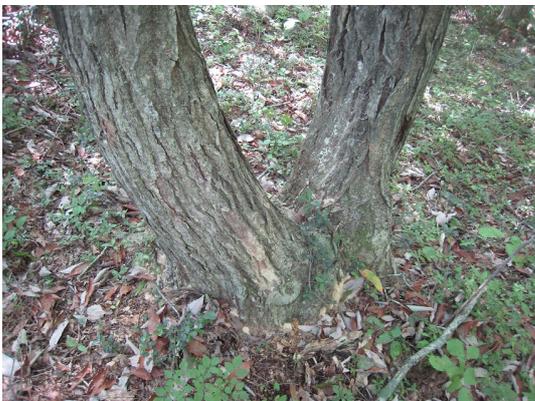
幹にキクイムシの穿入孔があり、フラスが出ている被害木。（一関市、9月）

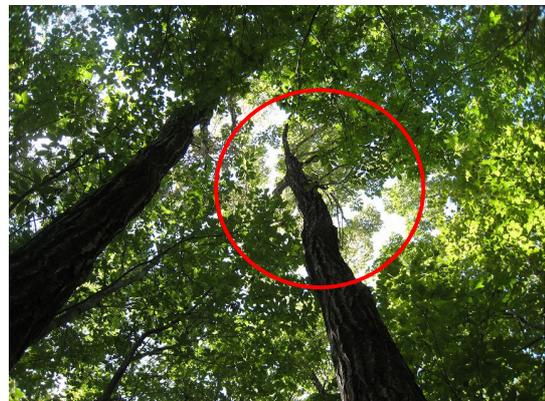
左の写真と同じ木。フラスは出ているが葉は緑色である。
