## ウルシの幹から樹液が漏れ出す被害

林業技術センター研究部 小岩 俊行

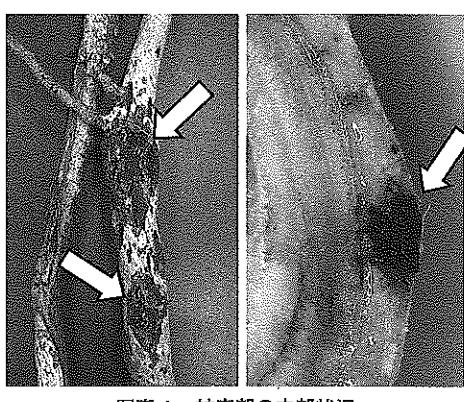
写真4 被害部の内部状況  
(内樹皮が壊死、漆液溝も固結)

被害部の内部をみると、内樹皮が縦長に褐変・壞死しており、中心部に亀裂がみられる場合もありました（写真4）。横断面をみると、内樹皮部が漆液で固結していました。特に、漆液が分泌される漆液溝は、漆液が樹体外に出て固まつたときのような褐色をしていました。

今回の調査により、樹液異常漏出被害は、漏れ出した漆液の固結によつて漆液溝の褐変・固結によつて漆液の収量低下をまねくものと推察されました。

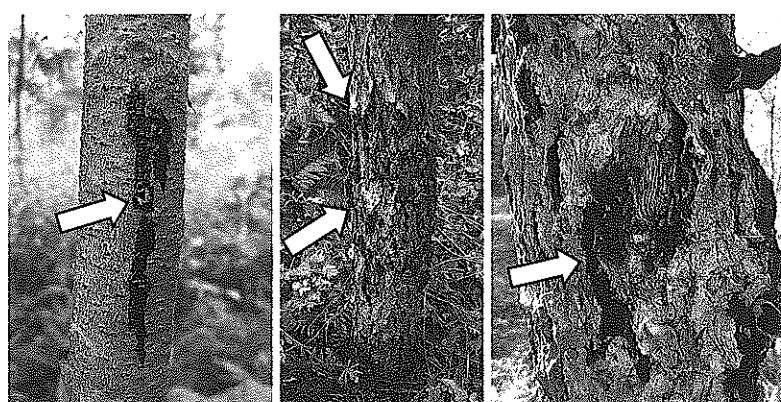
特に、ウルシに人工的な傷をつけなくても樹液が異常に漏れ出す被害（写真3、以下「樹液異常漏出」という）は、これまでに知られていない被害で、その原因と防除対策の解明が必要となりました。

ウルシ被害木の樹幹部には、人工的な傷ではなく、樹液が大量に漏れ出す症状が確認されました（写真3）。また、これに伴い、亀裂、材が露出した胴枯症状、樹皮が壊死を繰り返したがんしゅ症状などもみられまし

写真3 ウルシ樹液異常漏出被害 (矢印)

た。樹液異常漏出が集中した部分は、樹幹部がこぶ状に膨らんでいるもののみられました。

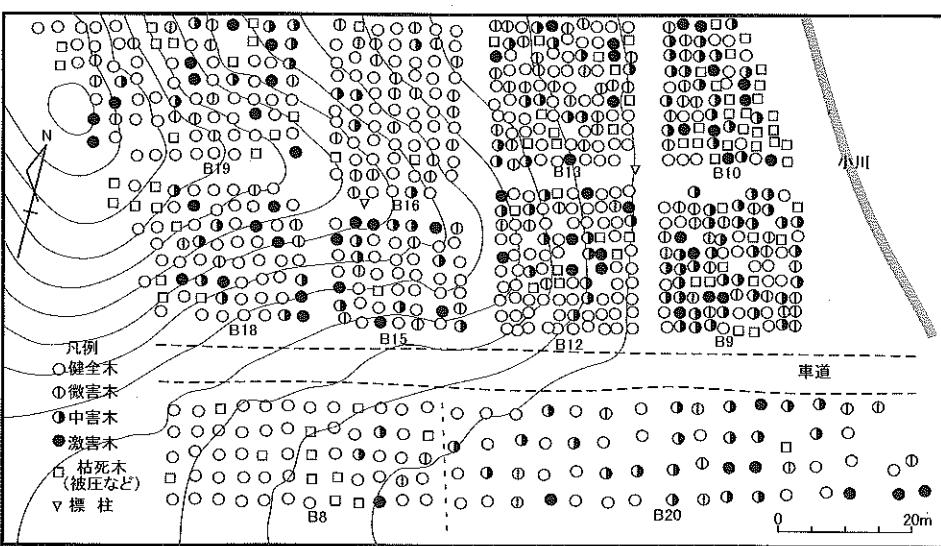
調査地の一部の被害木分布を図1に示しました。ここは、東側（図の右側）に小川が流れており、大きくは、西から東（図の左から右）にかけて傾斜している地形でした。図の

これをみると、地形によつて被害程度が異なり、中央部から西側の傾斜地で中害と激害木を合わせた割合が平均19.1%だったのに対し、東

側の平坦地では、平均48.9%でした。

小川に近い平坦地部分では、滯水による生育不良、枯死が発生していました。

また、被害木の分布から、これまでウルシは沢筋の肥沃な場所が適地とされていましたが、滯水するようなところでは、ウルシがストレスを受け、被害が発生しやすないと推察されました。

図1 ウルシ樹液異常漏出被害木の分布（二戸市淨法寺試験地）
