防潮林再生緊急調査事業報告書【概要版】

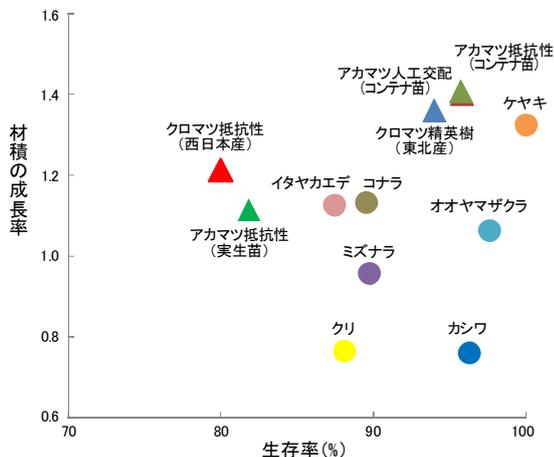
図-1 植栽木の生存率と材積成長率の関係
(大湊、明戸、大田の3地区の平均値、ただしカシワは大田地区除き)

浪板地区を除く 3 地区における植栽木の生存率と材積成長率の関係を図-1 に示す。植栽適性樹種の条件として、生存率が高く、活着後の成長が良好であることが挙げられる。今回の結果では、生存率が高い樹種は、ケヤキ、オオヤマザクラ、カシワなどの広葉樹となり、成長率の高い樹種は、アカマツ抵抗性(コンテナ苗)、アカマツ人工交配(コンテナ苗)、クロマツ精英樹などのマツ類となった。マツ類では、広葉樹に比べ成長率が高く、特にコンテナ苗では良好な成長を示していた。

このことから、防潮林の植栽において、海水流入のない場所での植栽には、クロマツ、アカマツのほか、ケヤキ等広葉樹の活用が可能と考えられる。海水の流入や滞水が発生する場所では、海水流入を抑えるための盛土造成や植栽基盤の透水性改善を行ったうえで、クロマツを活用していくことが有効と考えられる。

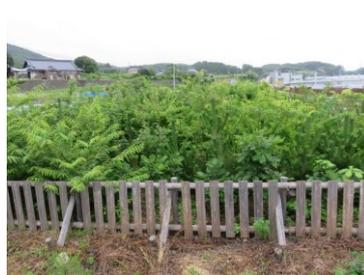
大田試験地・生育良好
(平成 28 年 7 月)

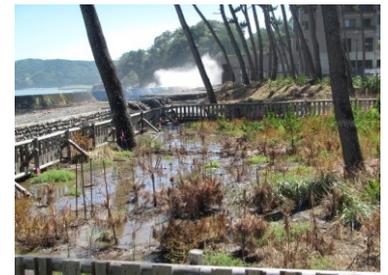
各試験地の植栽 3 年後の樹種別生存率を表-2 に示す。大湊、明戸、大田の 3 地区では、生存率が 87～92% と概ね順調に生育していたが、浪板地区では、生存率が 49% と生育不良がみられた。浪板地区の生育不良は、試験地が汀線からの距離が 13m と海岸に近く、防潮堤を越えた高波により海水が試験地内に入流・滞水したこと等が要因と考えられた。

浪板試験地・海水流入、滞水状況
(平成 28 年 9 月)

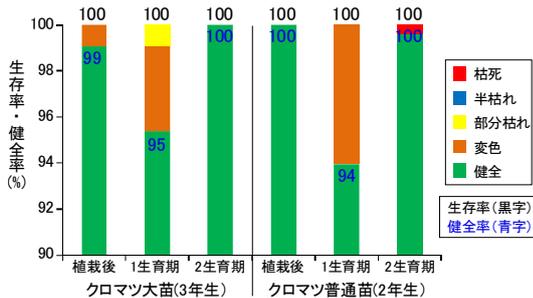
図-3 植栽木の生存率・健全率の推移(浪板地区)

植栽木の健全率・生存率の推移を図-3に示す。2年間で発生した枯死木は1本のみで、2生育期の生存率は、クロマツ大苗（3年生）、クロマツ普通苗（2年生）ともに100%と高い活着が認められた。

また、植栽後に5~6%で変色が見られたが、次年には回復し、2生育期の健全率は100%であった。

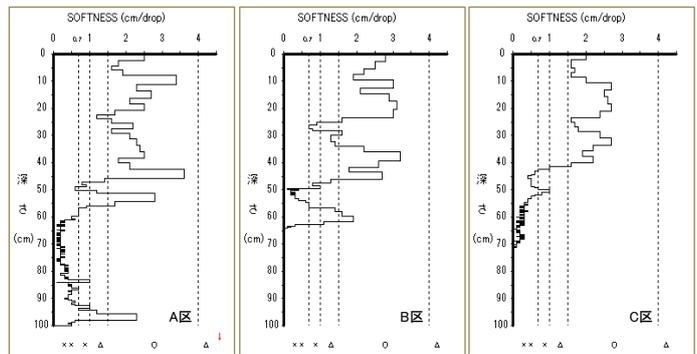
図-2 長谷川式土壌貫入試験の結果(浪板地区)

植栽基盤の土壌の物理性・化学性の測定結果を表-4に示す。植栽基盤は、表層60cm以下で固結層がみられたが、それ以外は、物理性・化学性ともに大きな問題はなく、概ね良好な土壌環境であった。

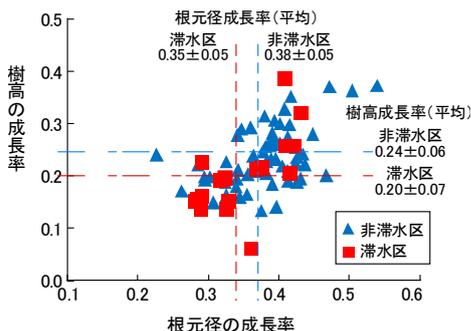
図-4 滞水区と非滞水区における根元径成長率と樹高成長率の関係(浪板地区)

平成28年9月の台風13号通過直後の調査では、植栽基盤の一部で滞水が発生していた。滞水が観察されたのは、調査対象3区画のうち1区画で、そのうち滞水していた植栽木は22%であった。滞水区と非滞水区では、植栽木の根元径・樹高ともに成長率にほとんど違いはなく（図-4）、滞水している植栽木でも健全率は100%であった。当事業地では、土壌の透水性が良好であり、滞水があってもごく限られた期間で排水され、植栽木の活着や成長への影響は少ないものと推測された。

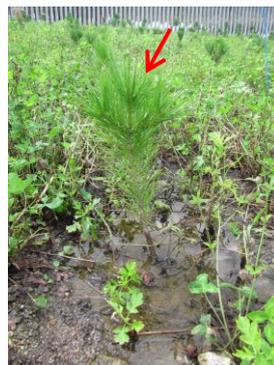
植栽基盤上の滞水状況

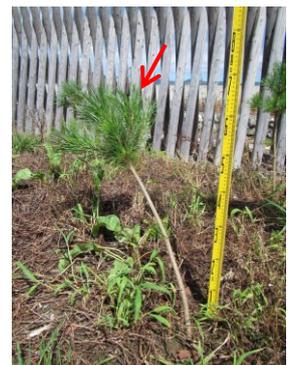
また、調査地では、植栽木の一部が風の影響等を受けて傾斜していた。傾斜木の発生率は大苗31%、普通苗9%と、大苗の方が高く、植栽当初の形状比が高いほど発生率が高い傾向があった。現時点では、傾斜木であっても目立った生育不良は発生していないが、今後、倒伏や枯損の懸念もあることから、継続的な観察が必要となる。

クロマツ大苗の傾斜木

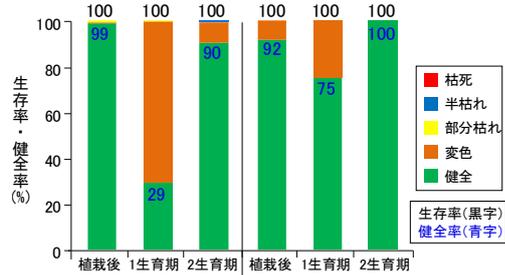
図-6 植栽木の生存率・健全率の推移(浦の浜地区)

植栽木の健全率・生存率の推移を図-6に示す。2年間で枯死木の発生はなく、2生育期の生存率は、アカマツ、クロマツともに100%と高い活着が認められた。

また、植栽後に、アカマツの約7割、クロマツの2~3割で変色が見られたが、次年には回復し、2生育期の健全率はアカマツ90%、クロマツ100%であった。

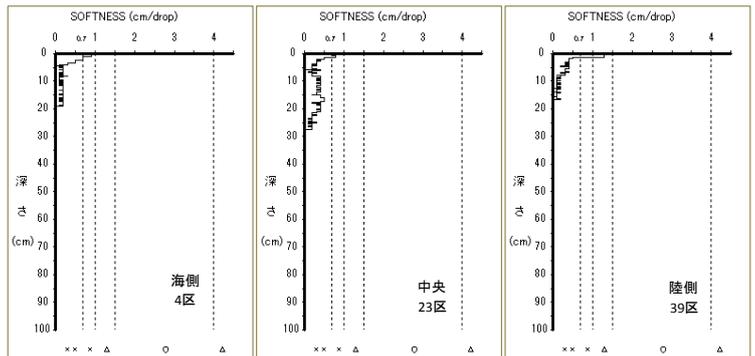
図-5 長谷川式土壤貫入試験の結果(浦の浜地区)

植栽基盤の土壤の物理性・化学性の測定結果を表-6に示す。植栽基盤は、物理性の面でやや難があり、土壤硬度は表層直下から固結層がみられ、透水性は一部区域で不良となる土壤環境であった。

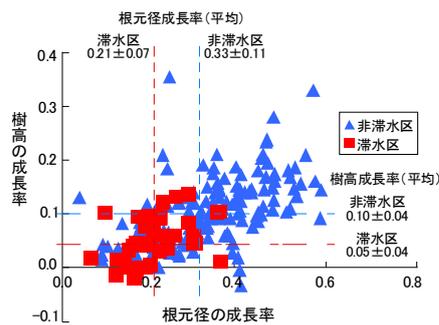
図-7 滞水区と非滞水区における根元径成長率と樹高成長率の関係(浦の浜地区)

平成28年8月の台風7号通過直後の調査では、植栽基盤の一部で滞水が発生していた。滞水が観察されたのは、調査した2区画のうち1区画で、そのうち滞水していた植栽木は20%であった。滞水区では変色や部分枯れ等の発生率が高く、根元径と樹高の成長率は、いずれも滞水区より非滞水区が高かった（図-7）。当該調査箇所では、土壤の透水性が不良であり、滞水すると水がなかなかひかず、植栽木の生育状況や成長に影響が及ぶものと推測された。

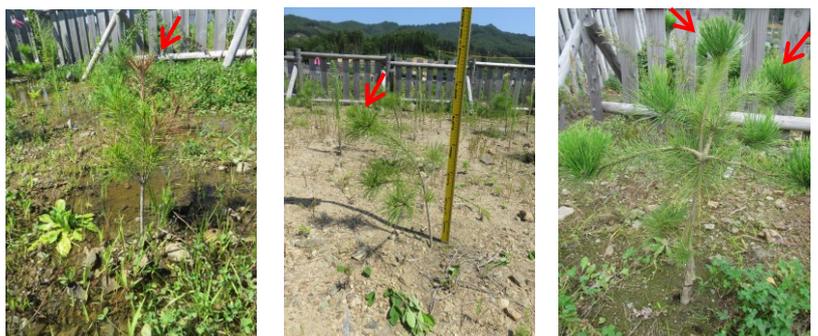
また、調査地では、植栽木の一部が風の影響等を受けて傾斜していた。傾斜木の発生率はアカマツ24%、クロマツ14%で、植栽当初の形状比が高いほど発生率が高い傾向があった。傾斜木のなかには、別の芯が置き換わっている個体もあり、現時点では、目立った生育不良は発生していないが、今後、倒伏や枯損の懸念もあることから、継続的な観察が必要となる。さらに、当該事業地では、植栽基盤が物理性の面でやや問題があることから、植栽木の生育状況については、今後も経過観察が必要となる。

滞水状況(部分枯れ)

アカマツ傾斜木

芯が置き換わった傾斜木

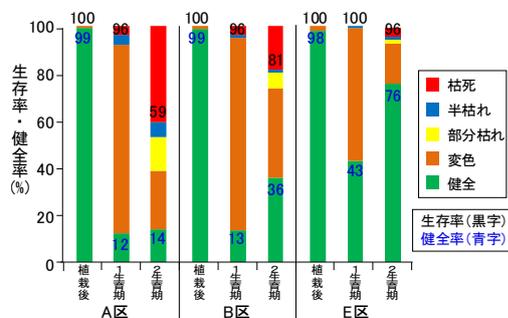
図-9 植栽木の生存率・健全率の推移(摂待地区)

植栽木の健全率・生存率の推移を図-9 に示す。A 区、B 区では、枯死木の発生が多く、2 生育期の生存率は 59%、81%、健全率は 14%、36%と活着不良がみられた。健全率が低調であることから、今後も枯損木が増える可能性がある。E 区では、植栽後に 6 割弱で変色がみられたが、次年には回復し、2 生育期の健全率は 76%、生存率は 96%であった。未だ 3 割程度に変色等の生育不良があるが、調査した 3 区画のなかでは、最も改善がみられた。

今後の改善策としては、開渠工のほか、不透水層を貫通する縦穴排水工を暗渠工と併せて設置する等が考えられる。また、当該事業地では、平成 28 年度にも排水工事と補植が行われていることから、これらも併せ、今後も継続的な観察が必要となる。

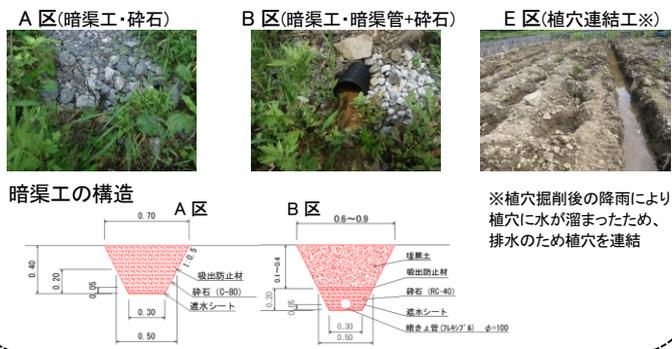
【排水工事の概要】

当該事業地では、平成 26 年 5～6 月にアカマツ (裸苗・2 年生以上) 等が植栽されたが、植栽後まもなく広範囲で枯損が発生した。枯損原因は、植栽基盤の排水不良に起因すると考えられ、平成 27 年 7 月に補植と併せて暗渠工等の排水工事が施工された。平成 27 年 7 月の補植以降、排水工事別に調査区(※1)を設けて、植栽木の生育状況を調査してきたので、その結果を報告する。

(※1) 調査区の概要： A 区 (暗渠工・砕石のみ)、B 区 (暗渠工・暗渠管+砕石)、E 区 (植穴連結工) 【詳細は下図参照】

当該事業地では、盛土造成にあたり、粘土成分が多い土壤が使用されたため、不透水層が非常に厚く、今回施工した表層数十cm程度の改良では、排水環境を十分に改善するまでには至らなかったと考えられる。

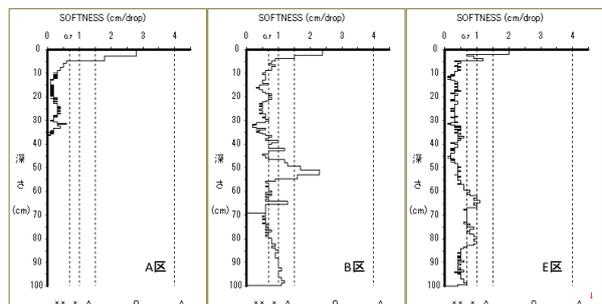
図-8 長谷川式土壤貫入試験の結果(摂待地区)

植栽基盤の土壤の物理性・化学性の測定結果を表-8 に示す。植栽基盤は、物理性の面でやや難があり、土壤硬度は表層直下から固結層がみられ、透水性は一部区域で不良となる土壤環境であった。
