マツ材線虫病に関する研究成果(Ⅳ)

—— 被害枯損木以外の感染源・増殖源 ——

主任専門研究員	佐藤平典
主任専門研究員	作山健
専門研究員	小林光憲

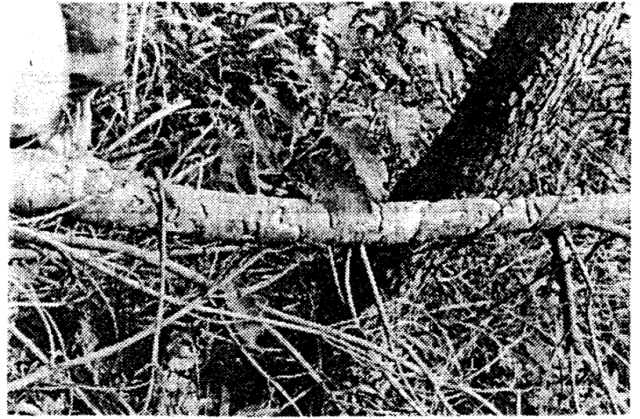
花泉町老松A（No.9）では、約5haのアカマツ林内で12～3月に伐倒された除伐木の100%にマツノマダラカミキリが寄生しており、12%からマツノザイセンチュウが検出された。標準地調査の結果、伐倒木の数が全体で5,000本であったことから、マツノマダラカミキリとマツノザイセンチュウが寄生した伐倒木、すなわちマツ材線虫病の感染源が、この林分内に600本あったと推定される。この年に全県で駆

写真-1 マツノマダラカミキリが寄生した除伐木（花泉町老松）

マツノマダラカミキリは、衰弱・枯死して間もない樹皮下が新鮮な状態のマツのみに産卵し、乾燥したり変質したマツには産卵しない。したがって、寄生を予防するためには、マツノマダラカミキリの産卵が始まる6月までに、樹皮下が乾燥・変質するように10、11月に伐倒する必要がある。さらに、これより遅れて伐倒する場合には、短く切って乾燥を促進するか、産卵防止薬剤を散布するか、あるいは伐倒木を林外に運び出す必要がある。これらについての研究成果と具体的な手法については、本報(V)²⁾で詳しく述べる。

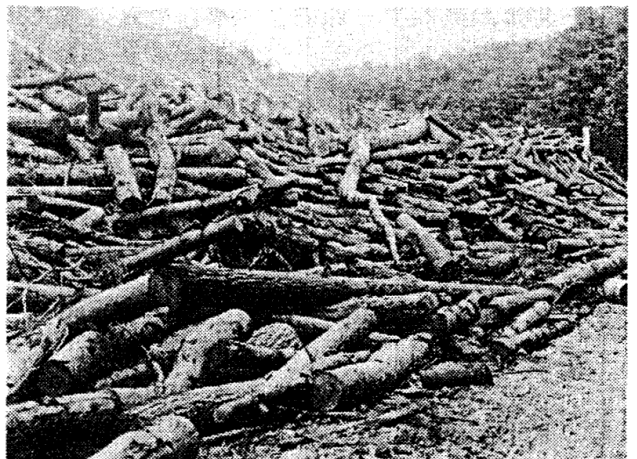
東山町（No.15）では、8～9月に伐倒造材された丸太が山土場に集積されており、これらの丸太の8%、残置枝条の1%にマツノマダラカミキリが寄生していた。すでに搬出されて他の貯木場に置かれていた丸太では、31%と比較的高い寄生率となっていたが、これらの丸太は早い時期に伐倒されていたために、寄生を受けやすかったものと考えられる。

写真-2 マツノマダラカミキリが寄生した夏伐採木（東山町）

被害未発生地域で伐倒造材した健全な丸太であっても、産卵時期に樹皮下が新鮮な状態で被害発生地域に運び込まれると、マツノマダラカミキリの寄生を受けて、これの増殖源あるいはマツ材線虫病の感染源になる。したがって、たとえ健全なマツの丸太であっても、6～9月に被害地域に搬入することは避けるべきである。また、この期間被害地域に置かれていた丸太には、マツノマダラカミキリが寄生している可能性が高いので、移動する場合には「くん蒸」⁷⁾によって完全な駆除をする必要がある。

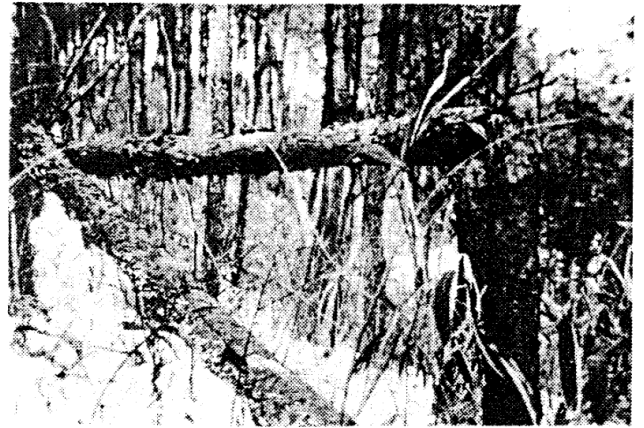
一関市真柴A(No.2)では、冠雪害によって折れたり倒伐したマツの84%にマツノマダラカミキリが寄生しており、13%からマツノザイセンチュウが検出された。

木の樹皮下が長期間にわたって新鮮な状態を保っており、マツノマダラカミキリの産卵対象木になりやすい。台風など強風による被害木も、根倒れあるいは根に損傷を受けた木は、翌年のマツノマダラカミキリの活動時期まで衰弱状態のまま生存しており、絶好の産卵対象木になる。さらに、これらの被害木にマツノザイセンチュウが進入し、マツ材線虫病の感染源になる場合があることも明らかになった。

写真 - 3 雪害木 (一関市)

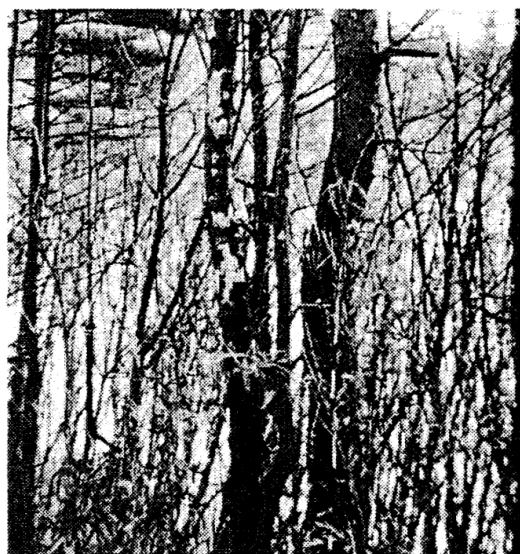
被圧枯損木に対するマツノマダラカミキリの寄生率の調査結果を表 - 2 に示す。寄生率は、最高が一関市真柴 B (No. 3) の 24%、最低が一関市舞川 (No. 5) の 5% で、ha 当りの寄生本数では 14 から 155 本であった。通常の林分では、被圧枯損木に対する寄生率は低く、1 本当りの寄生数も少ないが、最近除間伐の遅れによって大量の被圧枯損木が林内に放置されて、これによってマツノマダラカミキリの生息

写真-4 マツノマダラカミキリが寄生した被圧枯損木 (一関市)

このように、マツ材線虫病の侵入予防・蔓延防止のためには、除間伐などの手入れをしてマツノマダラカミキリの繁殖源を無くしておくことが基本である。
