マツ材線虫病に関する研究成果(V)

——枝枯れ木・健全木の枯れ上り枝に
マツノマダラカミキリとマツノザ
イセンチュウが生息していた事例——

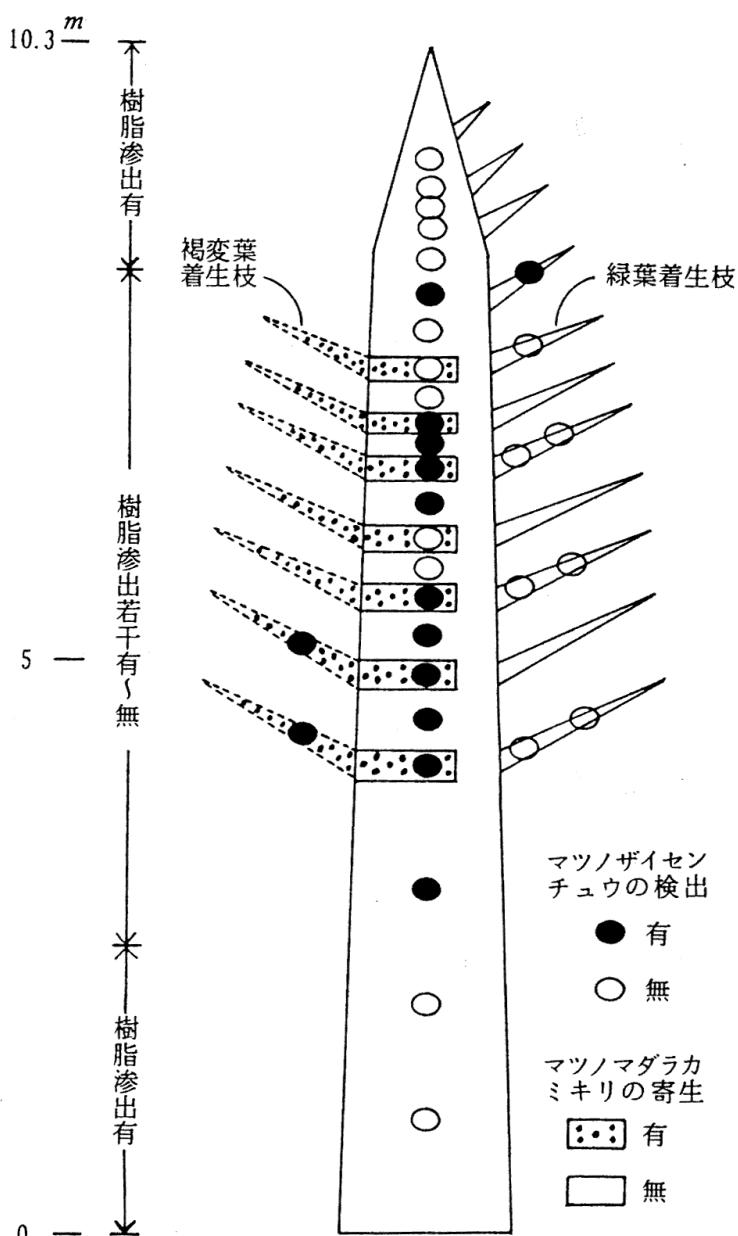
結果を図-1に示す。樹脂の滲出は樹幹の上部および下部で見られたが、中部ではごくわずかに見られた程度であった。緑葉着生枝の新梢は正常に伸長していた。マツノマダラカミキリは褐変葉の着いた枯れ枝に寄生しており緑葉着生枝には寄生していなかった。幹では枯れ枝の付け根部分に寄生しており、それらの中間部には寄生していなかった。マツノザイセンチュウは褐変葉着生枝2本と緑葉着生枝1本から検出され、幹では樹幹中部の枯れ枝の着生している範囲全体で検出された。

この例は被害林の中にある枝枯れ木はたとえ木全体としては生存していても、枯れた部分がすでに感染源になっていることを示している。

図-1 アカマツ枝枯れ木におけるマツノザイセンチュウとマツノマダラカミキリの生息状況(一関市水口)

- (1) 被害枯損木の周辺では特に枝枯れに注意して観察し、近くにある枝枯れ木は伐倒して枯れ枝を駆除する。
- (2) 目立たない枯れ枝、枯れ上り枝からの感染を予防するため、被害枯損木の周囲への薬剤散布（スポット散布）を行う。

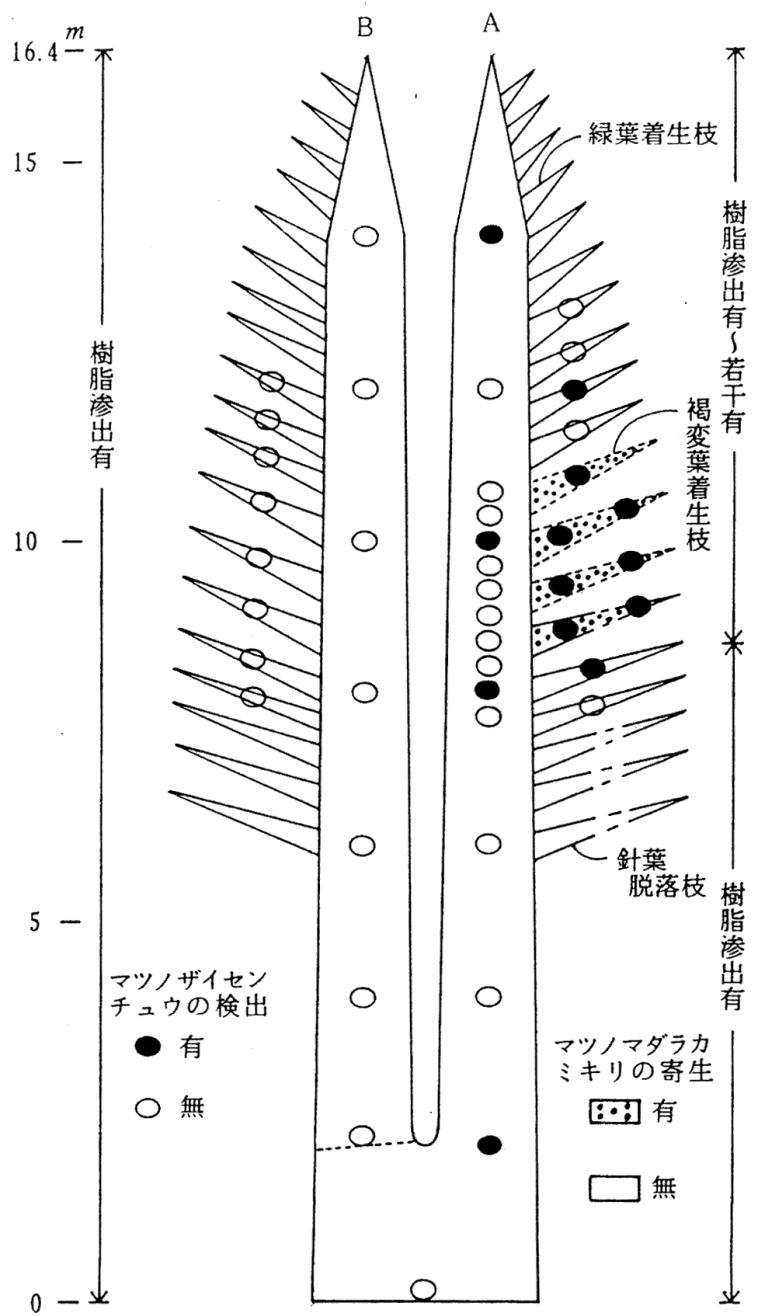
結果を図-2に示す。樹脂の滲出は褐変葉が一部着生している幹(幹A)では上部でやや少ないものの下部では多く見られ、緑葉だけの幹(幹B)では全体にわたって多く見られた。マツノマダラカミキリは幹Aの褐変葉の着いた枯れ枝4本と針葉の脱落している枯れ枝1本に幼虫が寄生しており、そのほかは全く寄生が見られなかった。緑葉着生枝にはマツノマダラカミキリの後食痕が多数見られた。また幹にはニトベキバチの産卵痕が多数見られた。

マツノザイセンチュウは枯れ枝の着いている幹Aで高さ2、8、10、14mの部位4箇所から検出された。また、マツノマダラカミキリの寄生している枯れ枝4本からも検出され、さらに緑葉の着いている枝2本からも検出された。この例は被害が発生している林分の中には針葉が緑色であっても、すでに感染源になっている木が存在することを示している。

図-2 外見上健全木におけるマツノザイセンチュウとマツノマダラカミキリの生息状況(一関市真柴)
