カモシカによる造林木の被害

専門研究員 佐藤 平 典

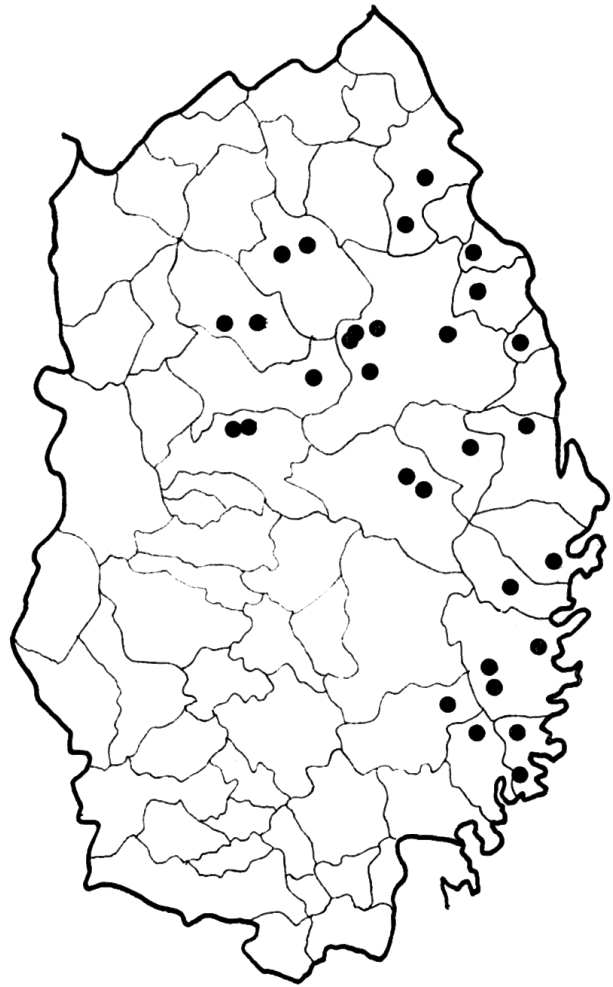
図一1 カモシカによる被害の発生した場所(昭44~46)

岩手県内において、昭和44年から昭和46年までの間に被害が報告された場所を図一1に示した。

被害は、北上山系を中心に太平洋岸にかけての地域に多く、奥羽山系からの報告は無かった。

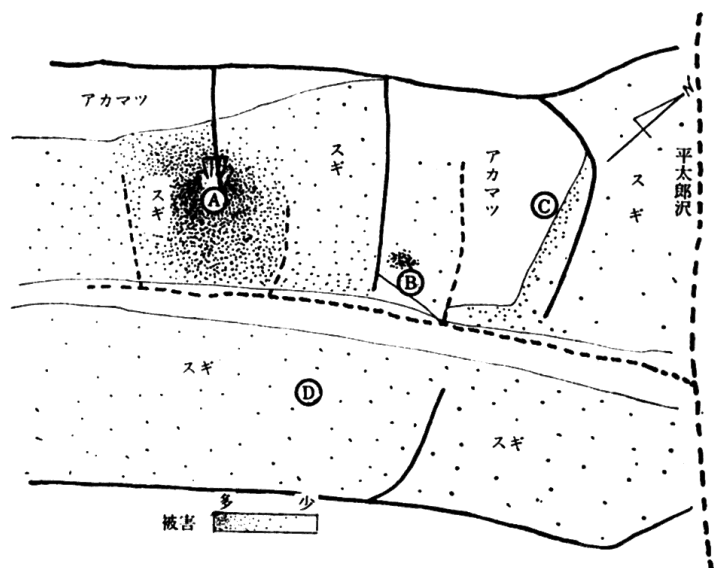
図一2 県有模範林大志田事業区における被害の分布(昭44)

これらの被害地のうち、第3林班平太郎沢地内における例を図一2に示した。

この地域は、標高450~500mで、以前はヒノキの壮齢林であったが、昭和40年に皆伐した跡に、昭和41~43年にスギとアカマツが植栽され、被害は造林当年の秋から始まっている。被害の激しい

立場から遠くなるに従って被害程度は軽くなり、100mぐらい離れると（図一2・㊦）あまり目立たなくなる。

南向斜面で、スギとアカマツが接している所（図一2・㊣）では、スギだけが食害されており、アカマツはほとんど食われていない。アカマツ造林地でも、北向斜面では被害を受けており、とくに補植用に仮植した苗が密生している所（図一2・㊧）では激しい食害を受けていた。

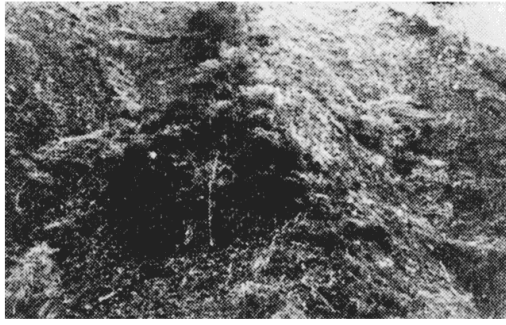
写真一2 カモシカの行動の根拠地（立場）

場所(図一2・A)の中心部は、岩石が露出し、その上に広葉樹が茂っていて、この付近がカモシカの立場となっている(写真一2)。立場というのは、休息あるいは隠れ場所として使われ、危険を早期に察知できるような所があり、行動の拠点となっている場所である。この近くにはカモシカの毛が散乱したり、写真一3のような貯糞(ためぐそ、カモシカは糞を一定の場所に貯

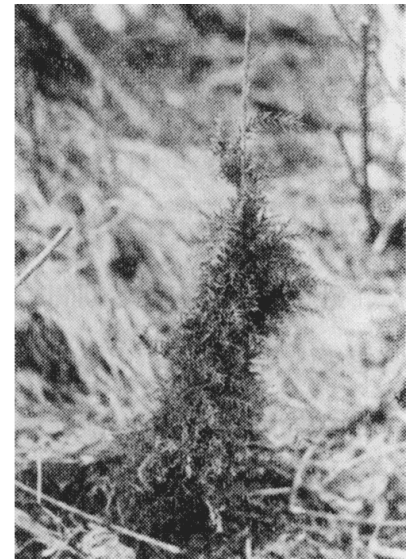
写真一4 スギの激害木

めてする性質がある）が多量に見つかる。ここを中心とするほぼ20mの範囲のスギは、植栽当年から繰返して食害を受け、しん（芯）が伸びずに写真一4のように盆栽状となっている。

最も激しい被害は、上記の被害が繰返され、**しん**（芯）が立たずに不定芽が密生して盆栽状になるもので（図一3-C）、**立場**の周囲に多い。この型の被害の見られる所は、カモシカがひんぱんに現われると考えても良い。

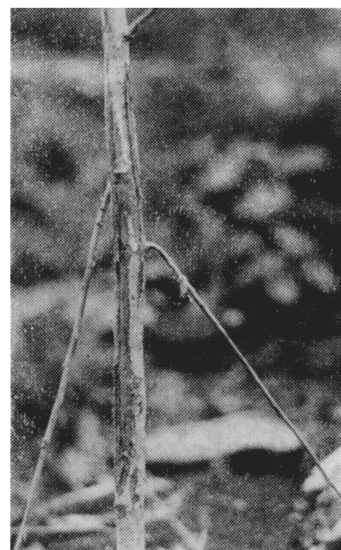
写真一5 ヤマナラシの被害木

交雑ヤマナラシが、幹の片側の樹皮を剥がされる被害を受けた(写真一5)。本種は、昭和46年春に、ウダイカンパ・グルチノーザハンノキ・サワグルミと共に植栽されたのであるが、他の樹種では全く被害が無いのに対して、植栽された30本のほとんどが被害を受けている。また、針葉樹の被害は冬期間に多いのに対して、本種は植栽当年の夏に被害を受けた。

幹の樹皮が剥がされるもので、夏にも被害を受ける。被害部の高さは、地際から20cmから1 mぐらいまでで、ほとんどの場合片側だけの樹皮を剥がしている。

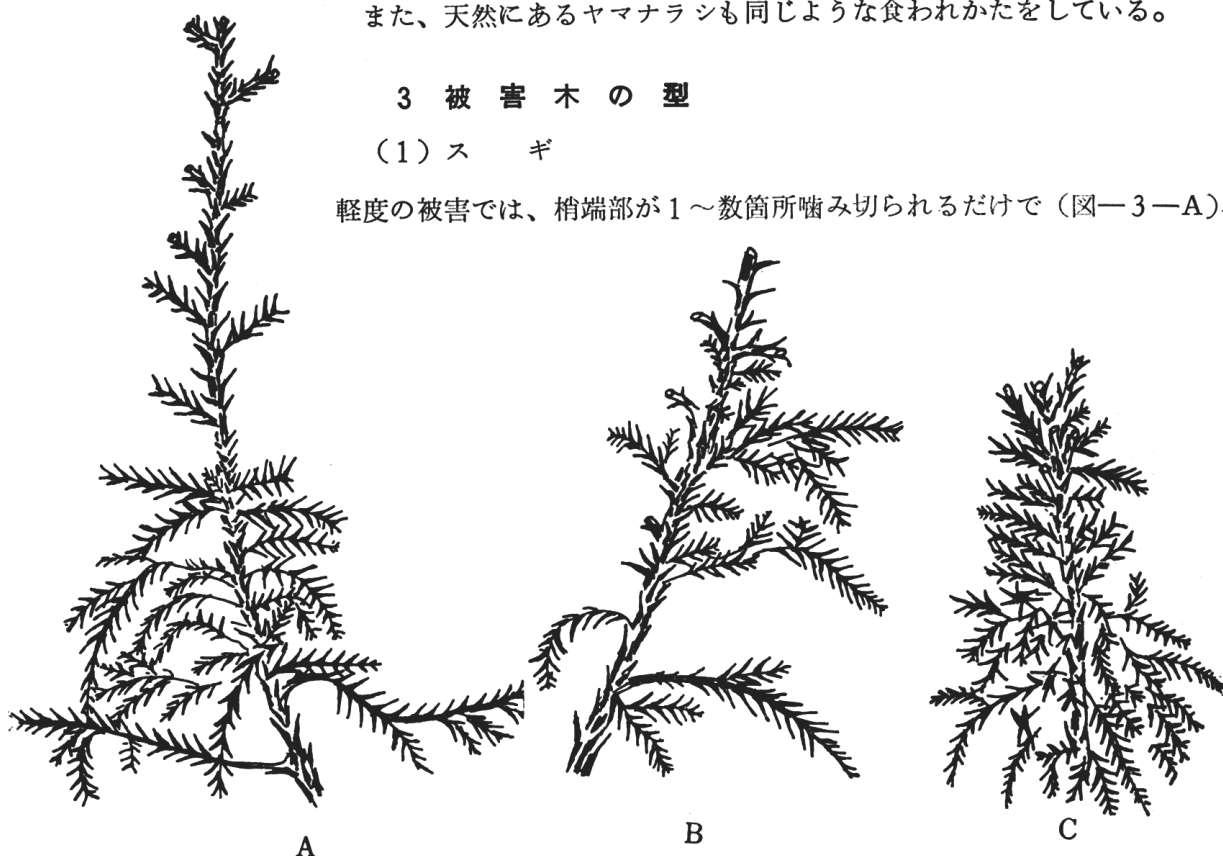
図一3 被害の型(スギ)

軽度の被害では、梢端部が1~数箇所噛み切られるだけで(図一3-A)、

1年後には正常に近く回復する。この型は、林内に点在している被害木あるいは激害林分の周囲に見られる。

さらに被害程度が進むと、幹や枝の中央部付近まで噛み切られて（図一3-B）、幹が曲ったり、二又・三又などの不整形になる。激害林では大部分がこの型になる。

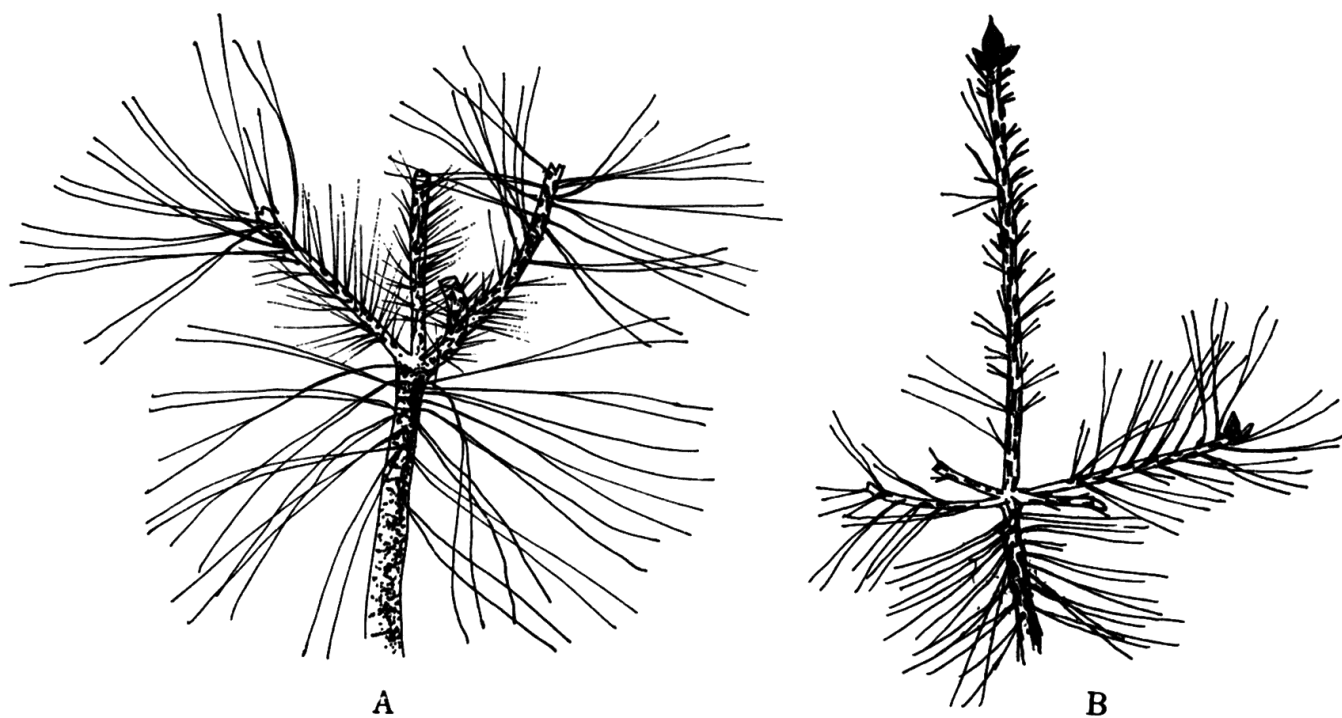
図一4 被害の型（アカマツ）

造林当年から2・3年までの被害は、**しん**（芯）あるいは枝を噛み切られるもので、アカマツの場合は**しん**（芯）に被害を受けると樹形が悪くなりやすい。

激害林では、**しん**（芯）およびすべての枝が噛み切られる木（図一4-A）が多くなり、1回でもこのような被害を受けると、回復する見込は全くない。

しん（芯）および樹冠上部の枝が太くなった4・5年生以上のアカマツでは、樹冠上部の被害は葉だけにとどまり（図一4-B）、樹形は悪くならず、回復も早い。

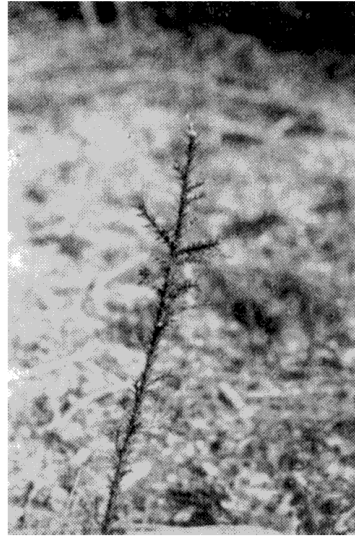
写真一6 スギの被害木

ノウサギとカモシカの被害は、食痕によって大体区別ができる。両種共に新梢部を噛み切るが、ノウサギは切断面が刃物で切ったように斜になっているのに対して、カモシカでは軸とほぼ直角になっており、断面も粗雑である(写真一5・6)。また、ノウサギの糞はバラバラに散乱しているが、カモシカでは一定の場所にまとまっている。さらに糞の形も異なっている(写真一7)。
