土砂災害防止に関する基礎調査(地滑り)

自然現象の種類	地滑り
箇所番号	142
箇所名	枝成沢
所在地	久慈市枝成沢第14地割
調査機関	県北広域振興局土木部

地 滑 り の 位 置	箇所番号	142	箇所名	枝成沢	所在地	久慈市枝成沢第14地割	調査年度	平成30年度
地滑り区域名		A	ランク区分		D		箇所区分	地すべり危険箇所

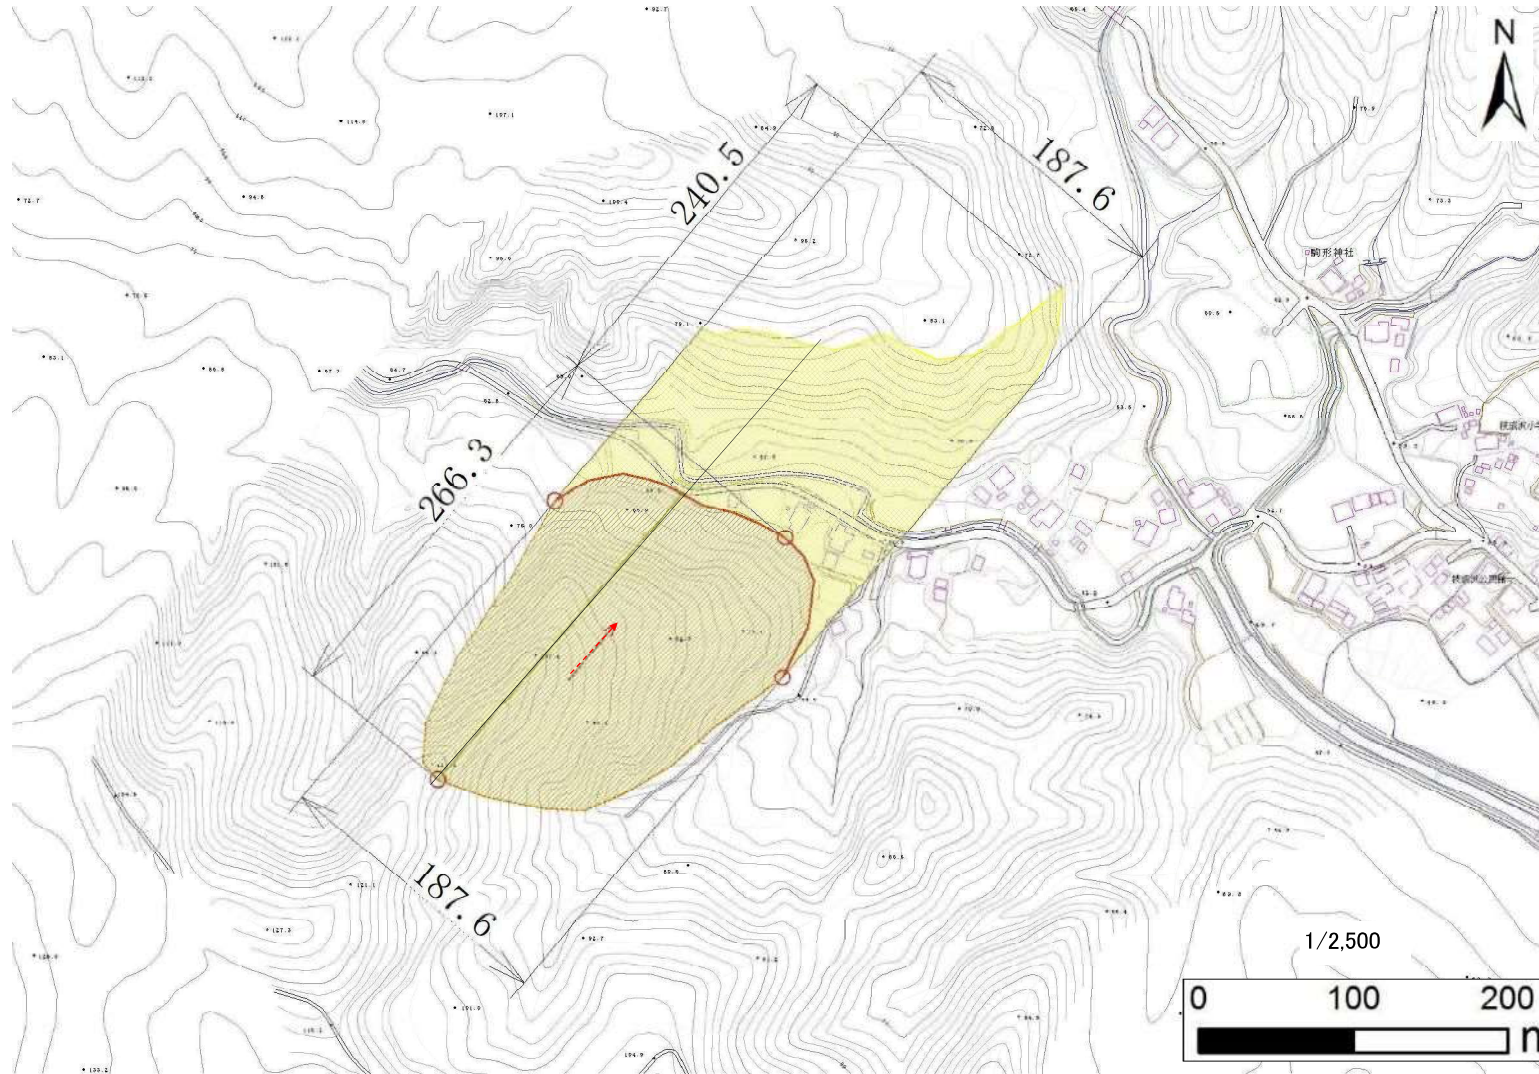
土石等の移動により建築物の地上部に作用すると想定される力		
力の大きさのうち最大のもの F10(N/m)	建築物の耐力 W2(kN/m)	土石等の高さ (m)
—	—	—

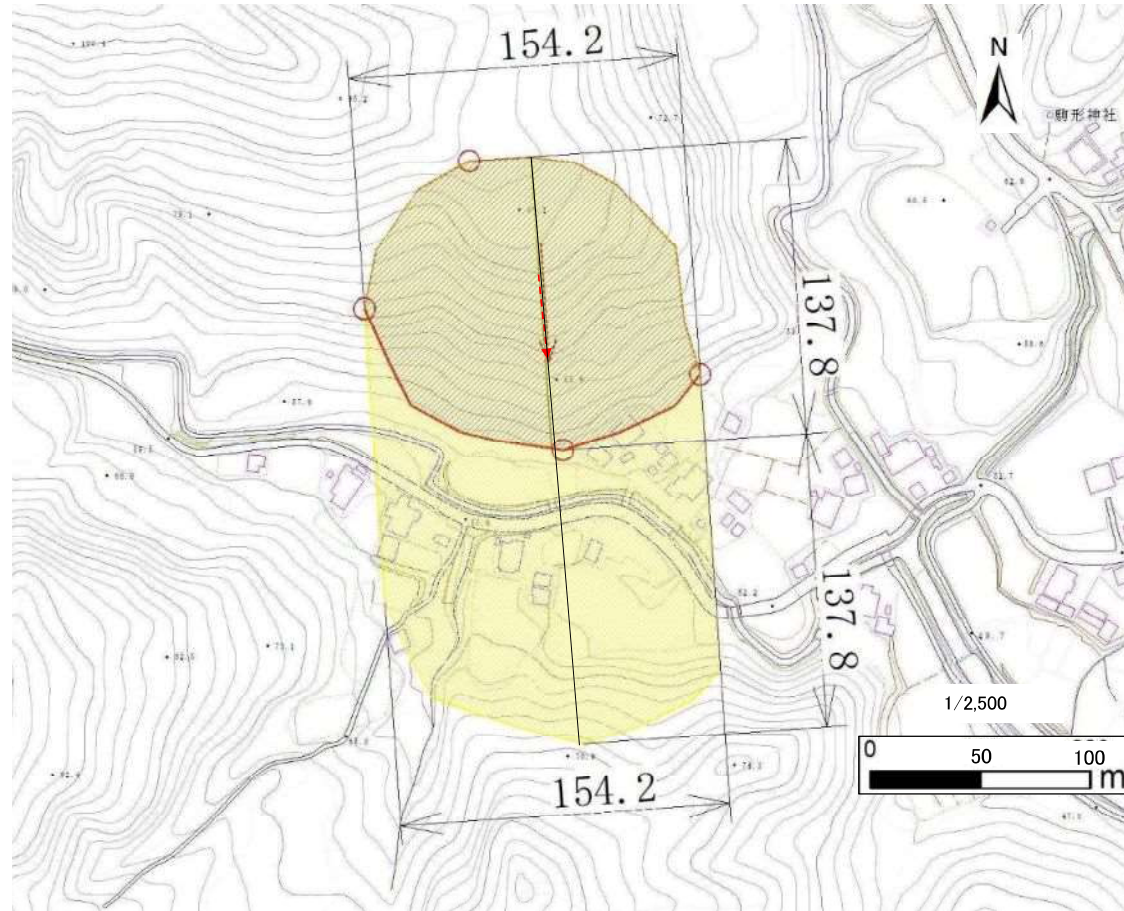
地 滑 り の 位 置	箇所番号	142	箇所名	枝成沢	所在地	久慈市枝成沢第14地割
地滑り区域名	B	ランク区分	D	箇所区分	地すべり危険箇所

土石等の移動により建築物の 地上部に作用すると想定される力		
力の大きさのうち最大 のもの F1(kN/m)	建築物の耐力 W2(kN/m)	土石等の高さ (m)
-	-	-
