# スギ穿孔性害虫の被害とは

- スギカミキリとスギノアカネトラカミキリの被害の違い -

028-3623 岩手県紫波郡矢巾町大字煙山第3地割560番地11  
 岩手県林業技術センター  
 ホームページアドレス <http://www.pref.iwate.jp/hp1017/>

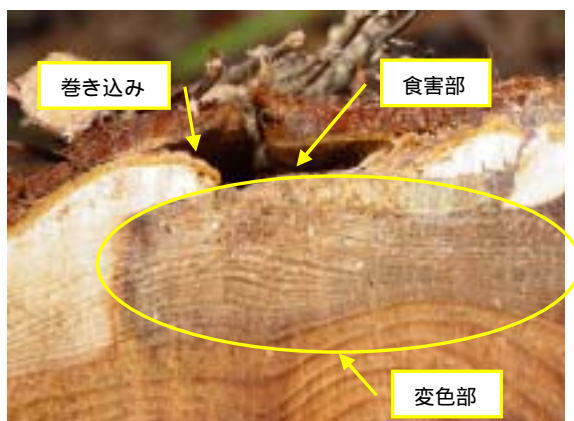
スギカミキリの食害部分はフラス（幼虫の糞や木屑の固まり）の閉じ込められた巻き込みが生じます。食害部分から樹幹中心方向にむけて扇型の変色がいります。樹幹垂直方向への変色はあまり広がりません（写真-1）。

写真-1 スギカミキリ被害丸太の木口面

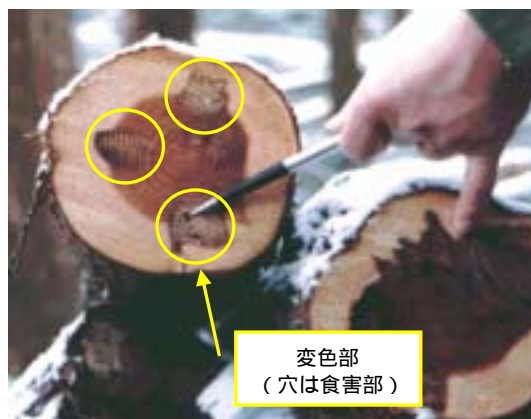
スギノアカネトラカミキリの食害部分に巻き込みは生じません。侵入した枝を中心に樹幹上下方向に往復して食害するので、木口断面には2~3mm程度のとの粉を詰めたような穴がみられ、そこを中心に変色します。変色は樹幹中心、垂直方向ともに広くはいります（写真-2）。

写真-2 スギノアカネトラカミキリ被害丸太の木口面
