## スギカミキリの被害の判定法 (その1)

## - 立木状態での被害判定法 -

岩手県林業技術センター

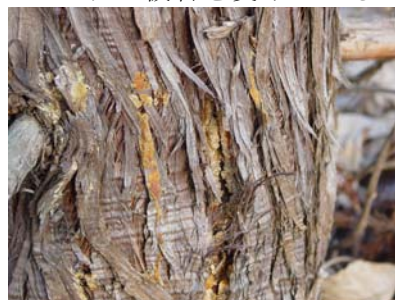
が、スギのヤニは別の原因でも流出するのでヤニだけで判断するのは危険です。内樹皮に侵入した幼虫は、内樹皮を縦方向にジグザグに食害します。食害部にはフラス(糞と木屑の混じったもの)が詰まります。木が肥大成長すると、**外樹皮がさげ黄白色のフラスが見えます(写真1)**。外樹皮を少し剥くと食害部が観察しやすくなり(写真2)、食害部は長くて50cm程度にも達します。数年後には巻き込まれて、**樹幹表面に縦筋状やジグザグ状の隆起や陥没(写真3,4)**として残ります。隆起の上にフラスが付着していることもあり(写真5)目印となります。幼虫は材内で冬を越し、翌年春に**脱出孔(長径1cm程度の楕円形の穴)(写真6)**をあけて親虫が出現します。

**写真1 樹皮下にのぞくフラス**  
黄白色のフラス(糞と木くずの混ざったもの)は暗いスギ林内でよく目立ちます。

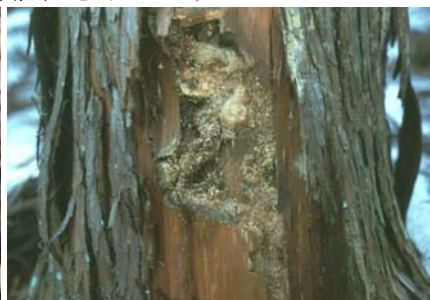
**写真2 外樹皮を剥いだ状態**  
被害部の外樹皮は遊離した状態にあるのですが、完全には脱落せず被害部を覆い隠していることがあります。写真1のようなフラスを発見したら材に傷を付けないよう注意して外樹皮を剥くと被害部が観察されます。

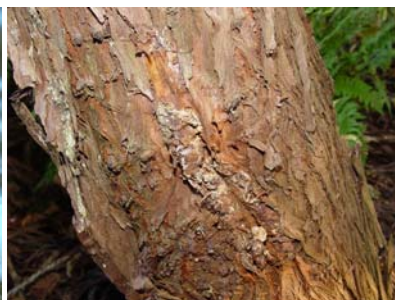
**写真3 被害部が巻き込み隆起した状態**  
被害部は時間の経過とともに巻き込まれてゆきます。食害部の形はジグザグ状でも巻き込まれた状態の形は直線状に近くなります。

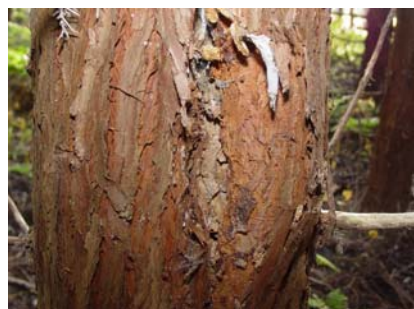
**写真4 巻き込みが進んだものの陥没している状態**  
通常、被害は変色にとどまりますが、まれに腐朽する場合もあります。すると、その部分は空洞化し、巻き込みが進んでも中心部が陥没した状態となります。

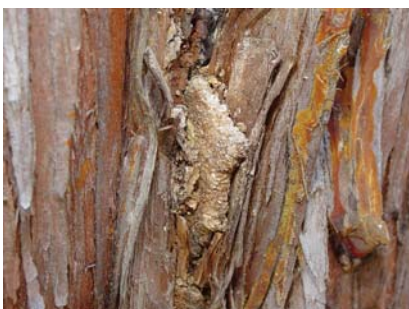
**写真5 巻き込み上にみられるフラス**  
写真3に示すとおり、巻き込みが進むと直線状の形状となり、スギカミキリ以外の傷の巻き込みとの区別が困難になります。その点、巻き込み上にフラスを発見できればスギカミキリの被害と判断できます。

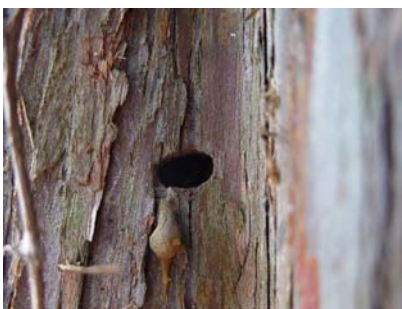
樹幹表面の隆起は、完全に巻き込んでいる場合は別の原因で生じた傷との区別が難しくなります。そのため確実な判定には脱出孔(写真6)を探すと良いでしょう。

**写真6 脱出孔**  
樹幹に長径1cm程度の楕円形の穴が開いていれば、それはスギカミキリ成虫が脱出してきた穴です。スギカミキリの被害の有無を判定できる確実な証拠です。
