スギカミキリ被害の分布と早期発見の要点

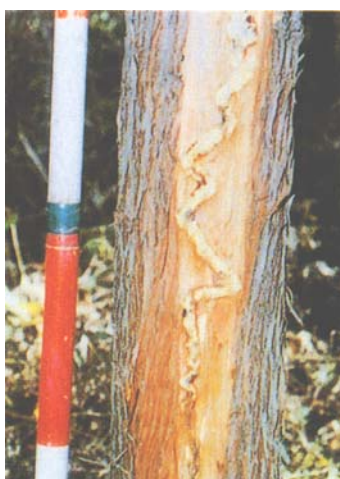
ジグザグの食痕

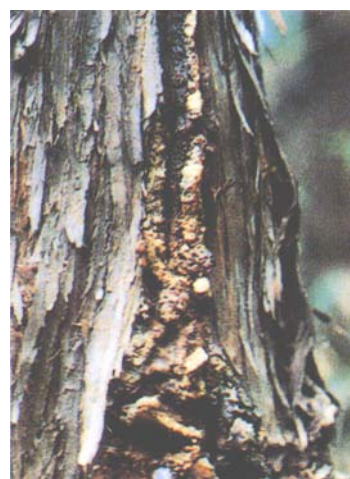
古くなった食痕
