落雷によって生じたアカマツの集団枯損発生事例

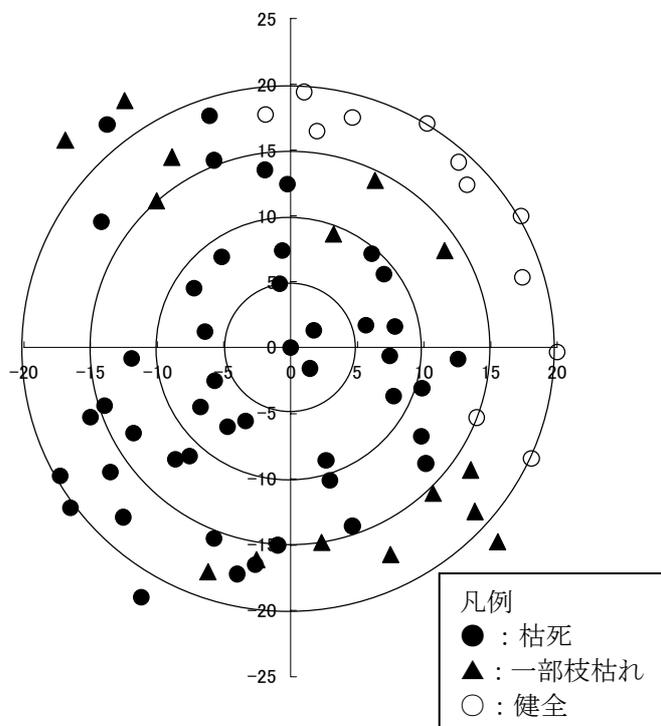
図 1. 被害木の分布

被害地は平坦地で、林齢 69 年生、平均樹高 25m のアカマツ林であった。被害は半径 20m 程度の円形状に発生しており 61 本が枯死もしくは一部枝枯れをおこしていた。中心付近の枯死木 1 本の樹皮に裂傷が認められ、落雷による被害で集団枯損が発生したと考えられた。

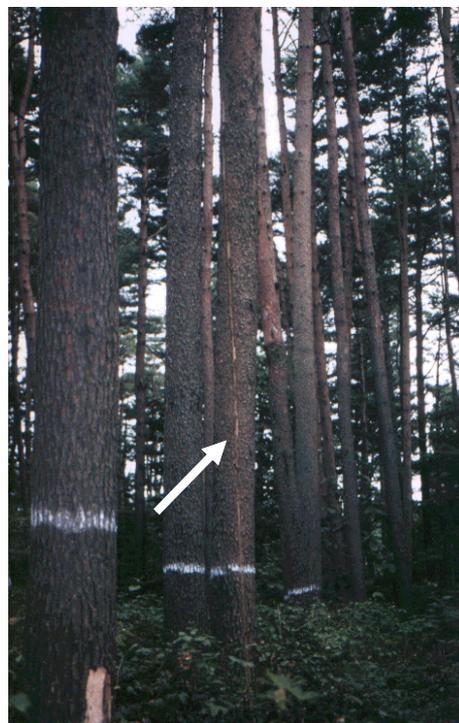
図 2. 落雷によってできた裂傷

被害木に寄生した昆虫相を調べたところ、中心付近は平成 7 年秋に、外縁付近は平成 8 年春以降に衰弱枯損したと推定された。その後の調査から平成 7 年の 7 月と 8 月に落雷が発生していたことがわかり、どちらかの落雷によって平成 7 年秋から 8 年春にわたり、中心から外側にかけて次第に衰弱、枯死したと考えられた。
