作業路に沿って発生したカラマツ腐朽被害事例

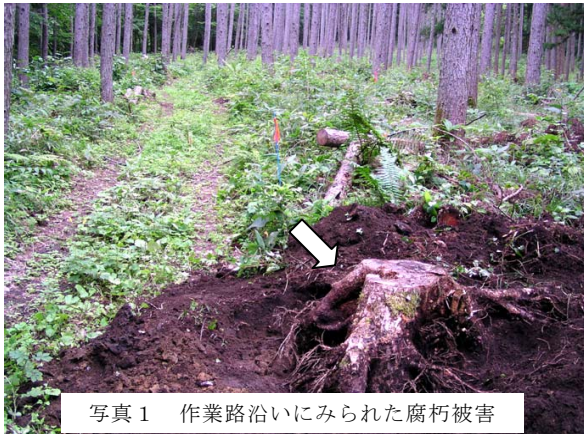
作業路に隣接した「偏り(傷あり)」タイプの伐根を掘り取ってみると、林地と作業路の高さの差が約20cmあり、この付近の巻き込み(開口)傷が最も大きかった(写真1)。また、別の腐朽伐根では、伐根断面に傷は無かったが、作業路に隣接した側根に巻き込み(開口)傷がみられた。

これらのことから、傷を伴った腐朽伐根では、間伐の時期に、樹幹部の特に地表に近い部分(根株、側根)に傷が付き、十数年以上を経て腐朽被害に進展したと考えられた。

写真1 作業路沿いにみられた腐朽被害

(2) カラマツ林施業では、林木への損傷が最小となるよう心がける。特に、集材作業は、残存木へ傷をつけないこと、残材や捨て土は残存木の根元に集積しないなどの注意が必要である。

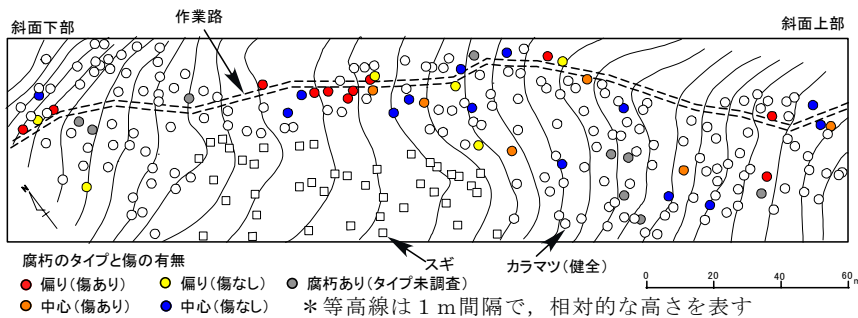
作業路を含む240×60mの調査区を設け、腐朽伐根の分布を調査したところ、腐朽伐根は作業路

に沿って多くみられた。特に「偏りタイプ」は顕著だった(図1)。

したがって、カラマツ間伐林内の約2割の腐朽木のうち、その約半数は、作業路に関連した林木への傷によるものと推察された。

図1 作業路の位置と被害木(伐根)の分布
