# 土砂災害防止に関する基礎調査(急傾斜地の崩壊)

自然現象の種類	急傾斜地の崩壊
箇所番号	117A0591
箇所名	織笠小学校後
所在地	下閉伊郡山田町織笠第11地割
調査機関	沿岸広域振興局土木部宮古土木センター

様式3-1 危害のおそれのある土地、著しい危害のおそれのある土地の設定図

調査年度 平成27年度

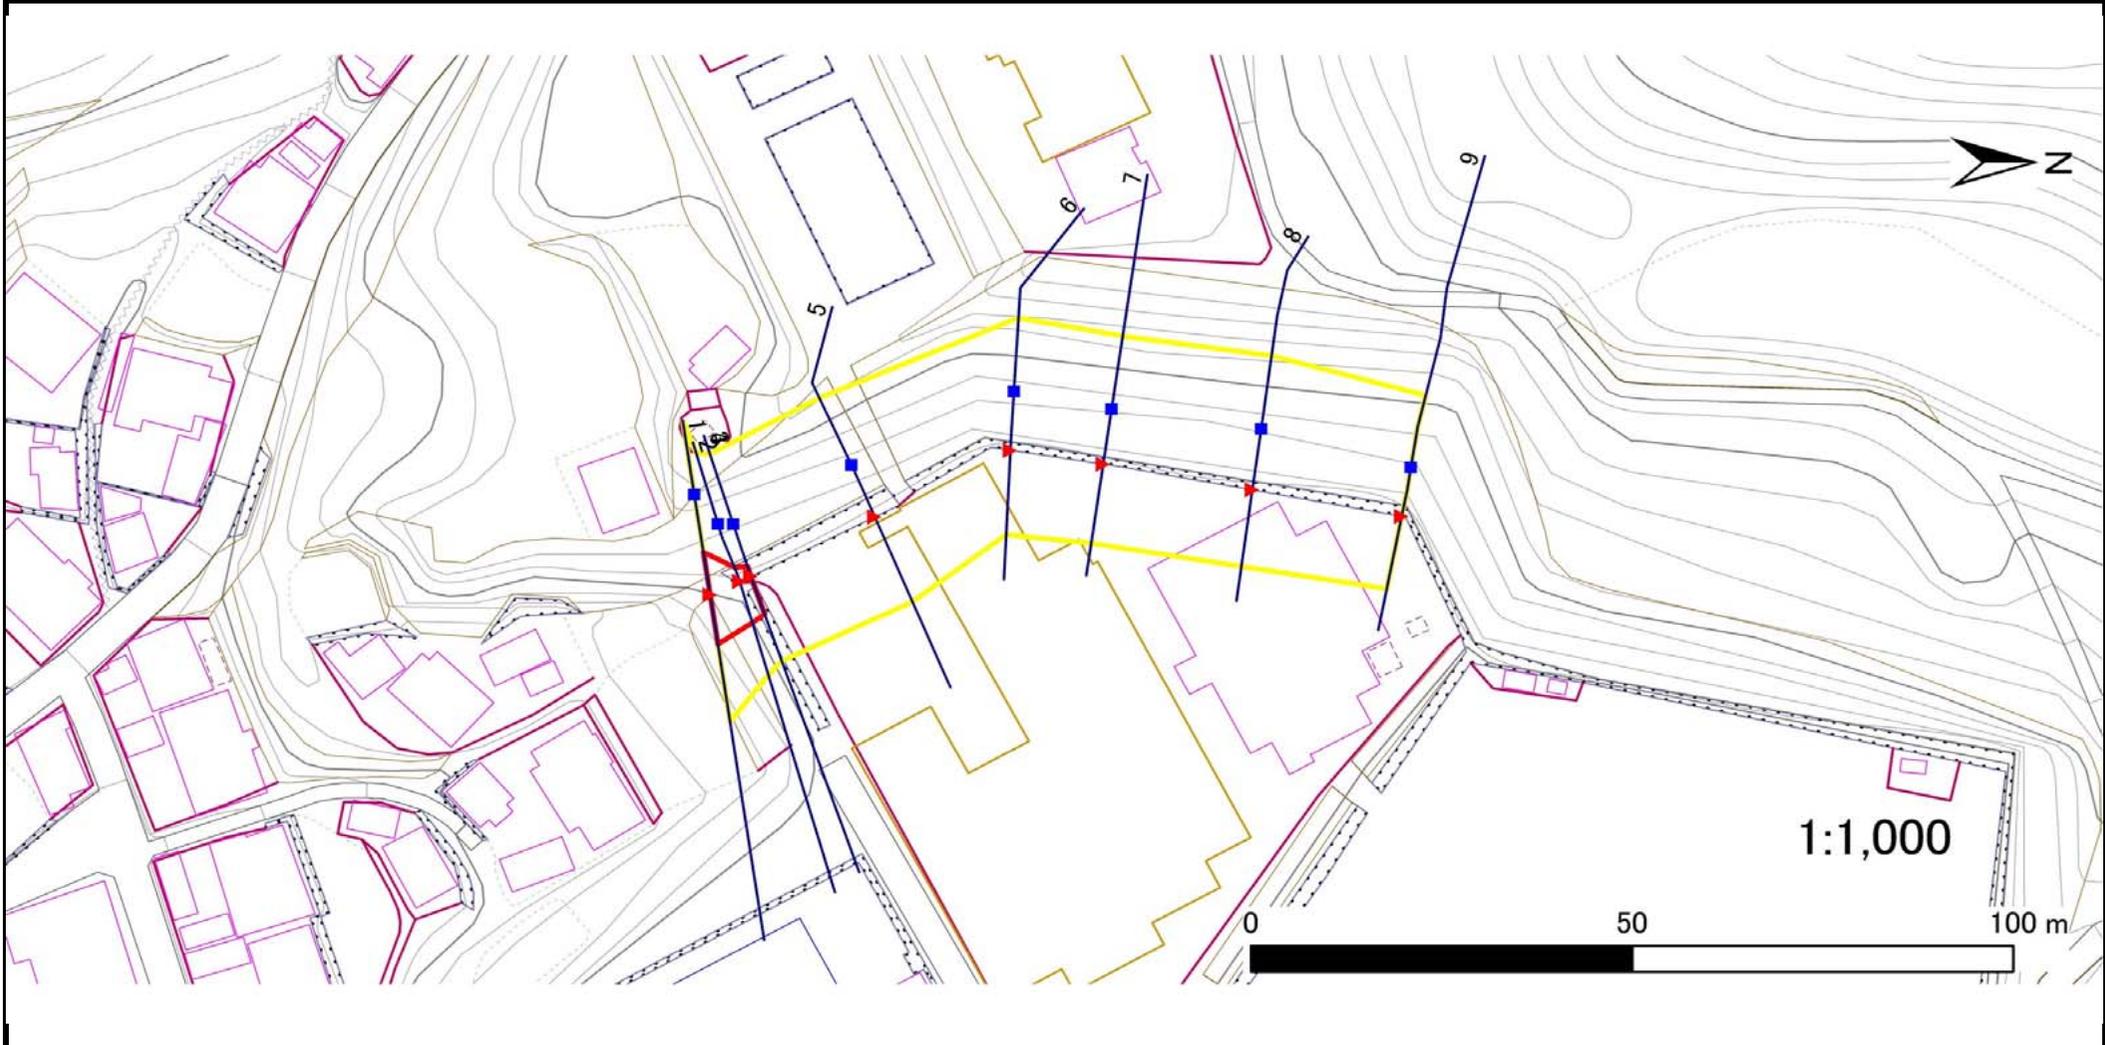
凡例	■ 上端	— 横断測線	■ 危害のおそれのある土地の区域	■ 土石等の移動による力が $100\text{kN}/\text{m}^2$ を超える範囲
	▲ 下端		■ 著しい危害のおそれのある土地の区域	■ 土石等の堆積高が $3\text{m}$ を超える範囲
