土砂災害防止に関する基礎調査(土石流)

| 溪流名 | 名目入の沢 |
| 所在地 | 下閉伊郡岩泉町大字門字水上 |
| 調査機関 | 宮古地方振興局岩泉土木事務所 |

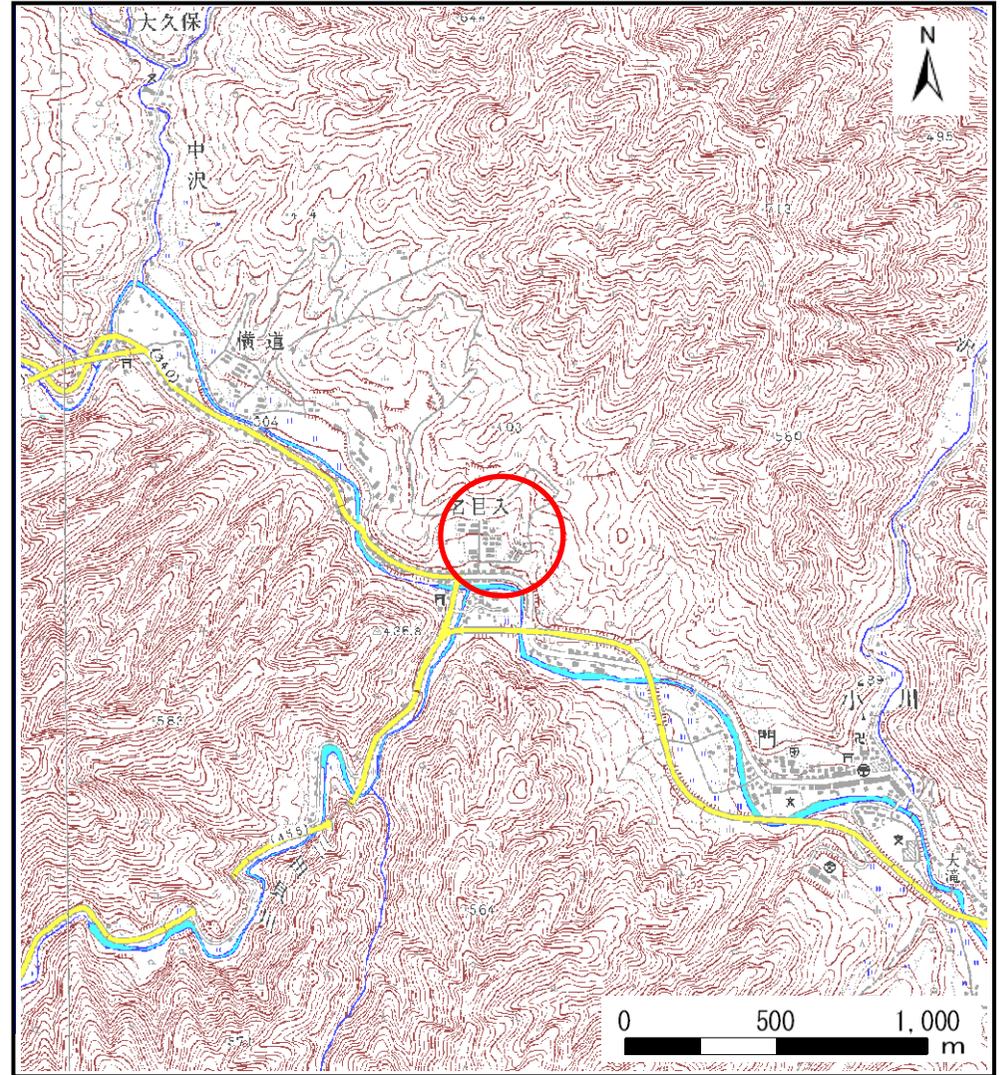
概況図(S=1:25,000)

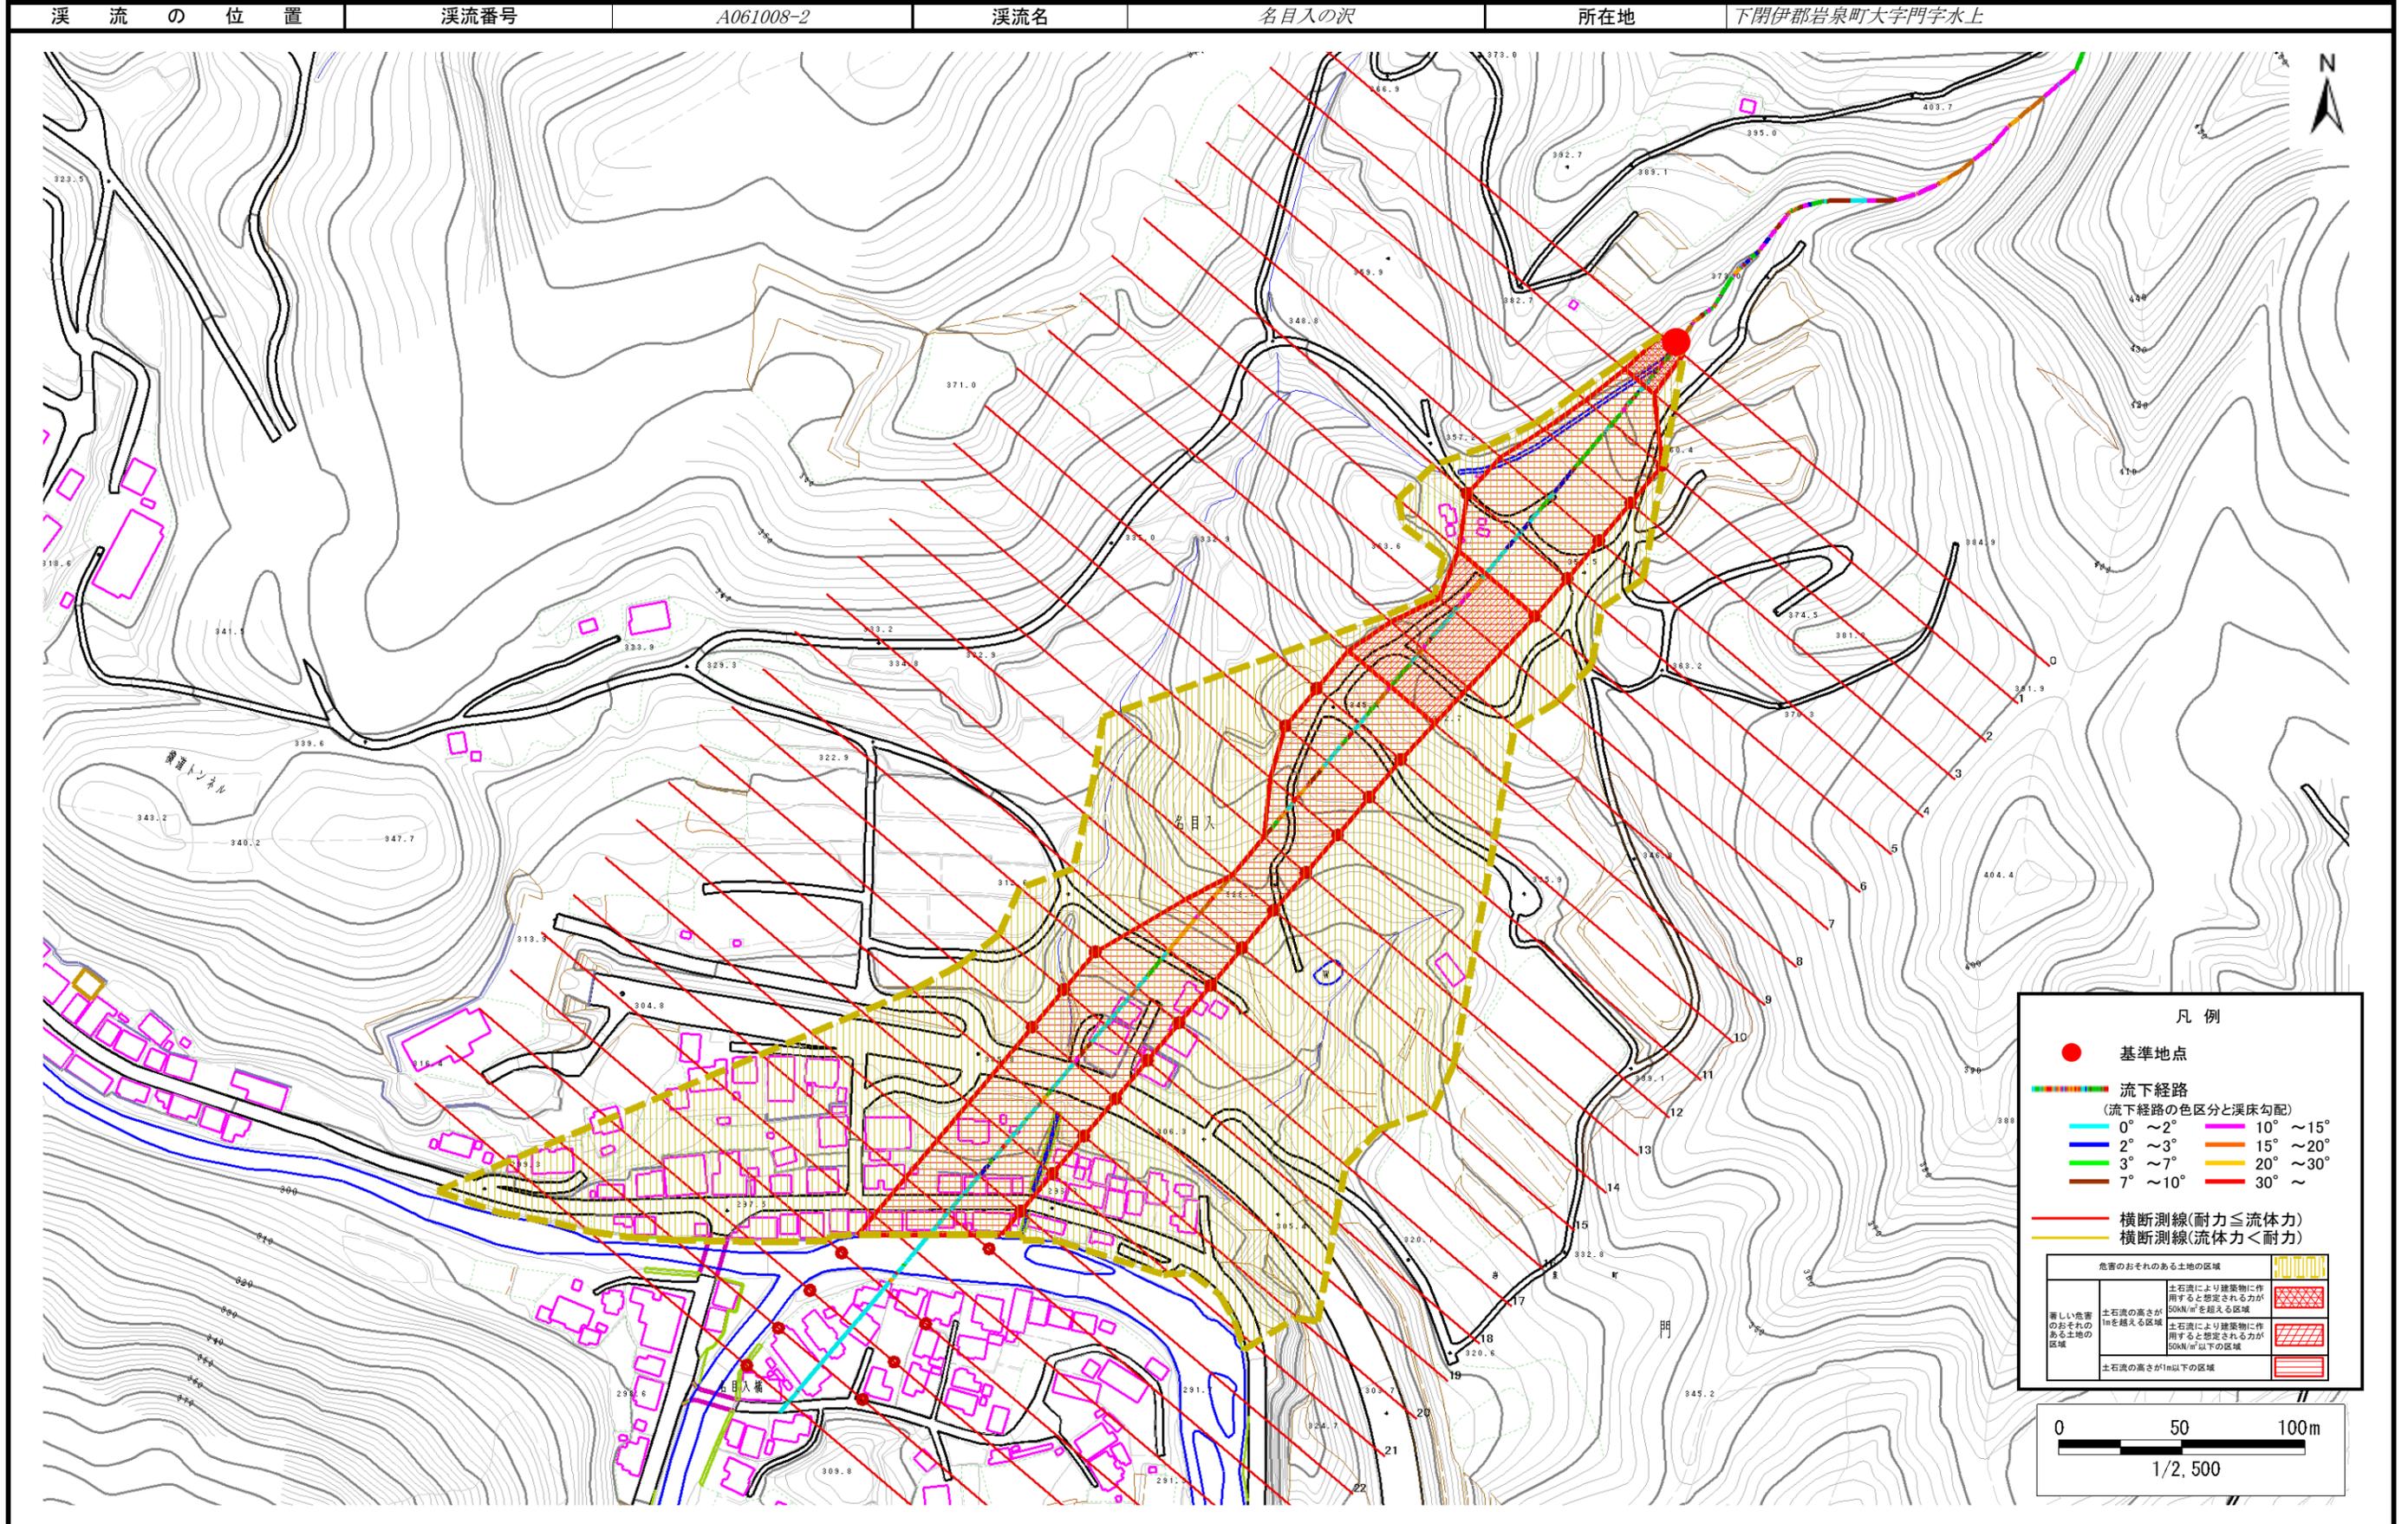
様式3-1 危害のおそれのある土地、著しい危害のおそれのある土地の設定図

土石流区域調査書
