土砂災害防止に関する基礎調査(急傾斜地の崩壊)

自然現象の種類	急傾斜地の崩壊
箇所番号	047A1003
箇所名	三本松
所在地	岩手郡岩手町江刈内三本松
調査機関	盛岡広域振興局土木部岩手土木センター

様式3-1 危害のおそれのある土地、著しい危害のおそれのある土地の設定図

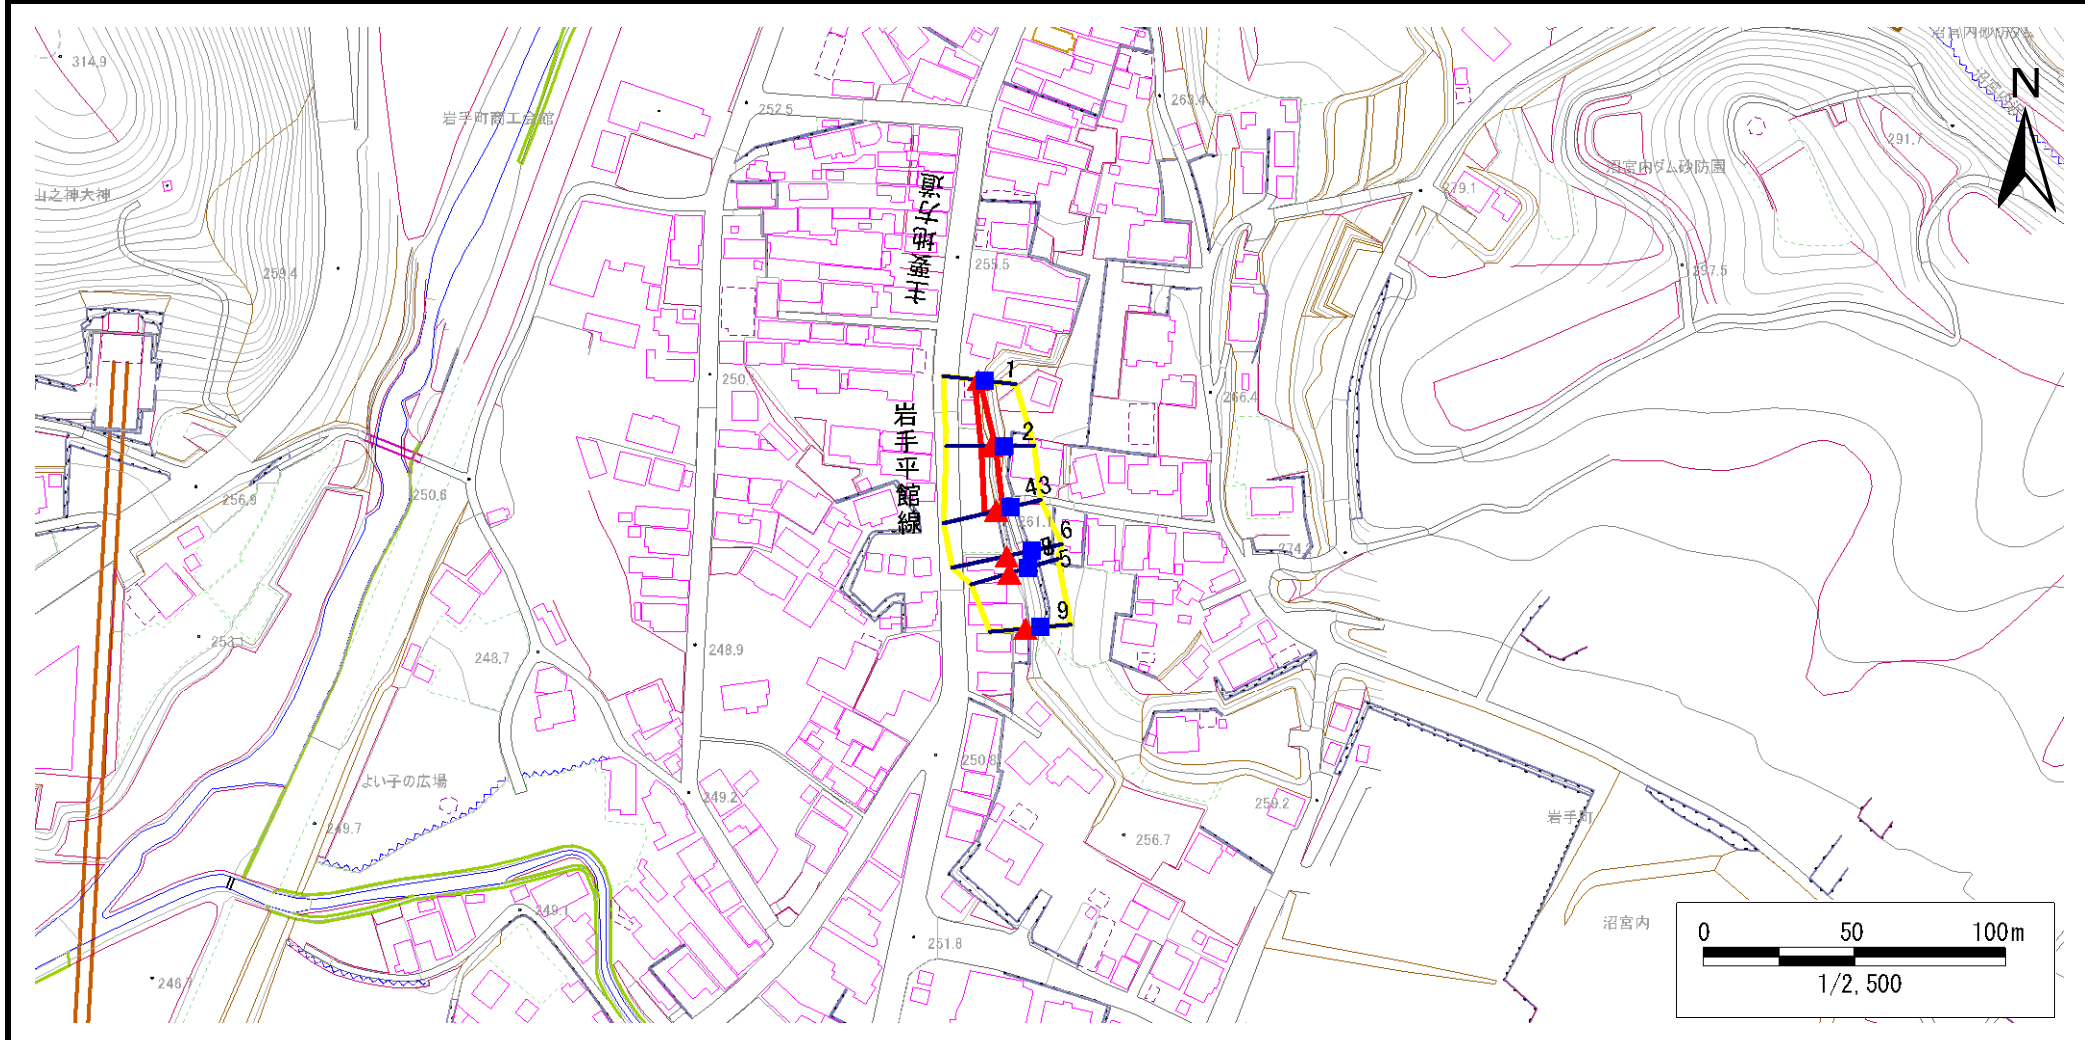
急傾斜地の位置	箇所番号	047A1003	箇所名	三本松	所在地	岩手郡岩手町江刈内三本松
---------	------	----------	-----	-----	-----	--------------

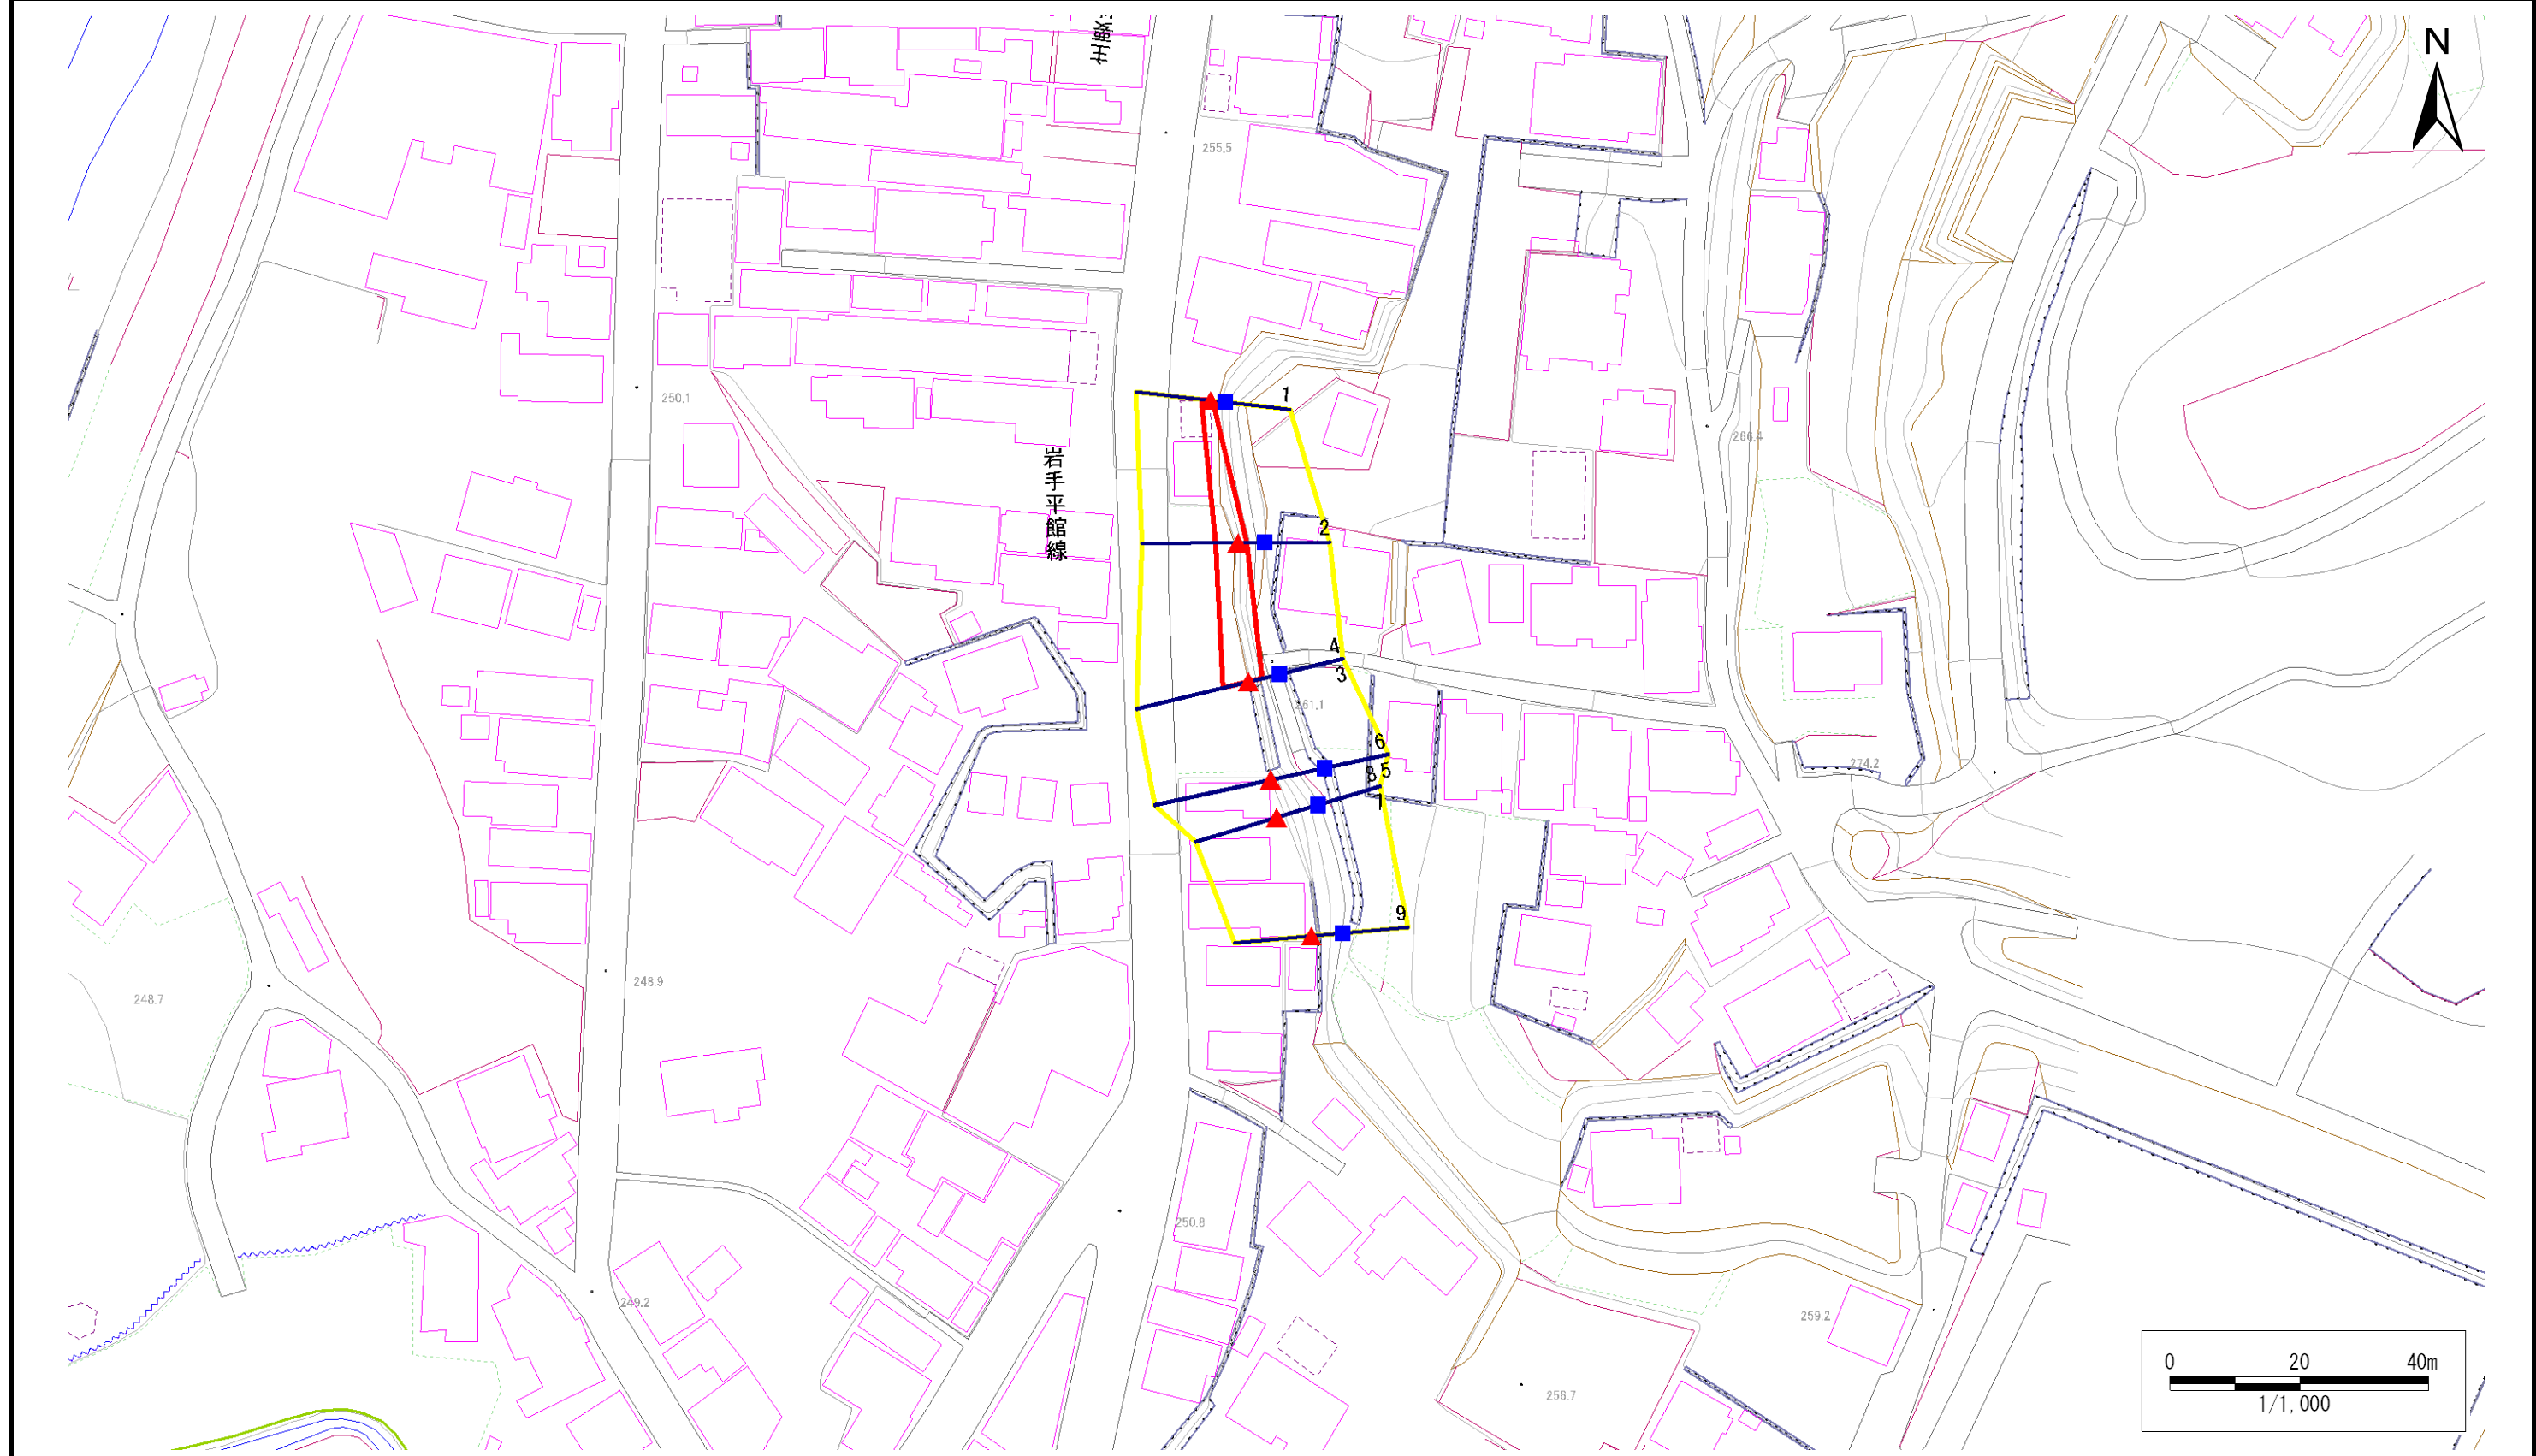
様式3-1 危害のおそれのある土地、著しい危害のおそれのある土地の設定図

急傾斜地の位置 箇所番号 047A1003 箇所名 三本松 所在地 岩手郡岩手町江刈内三本松
