# 土砂災害防止に関する基礎調査(急傾斜地の崩壊)

自然現象の種類	急傾斜地の崩壊
箇所番号	047B1001
箇所名	御嶽-2
所在地	岩手郡岩手町一方井第1地割
調査機関	岩手県盛岡広域振興局土木部 岩手土木センター

## 急傾斜地の崩壊区域調査書

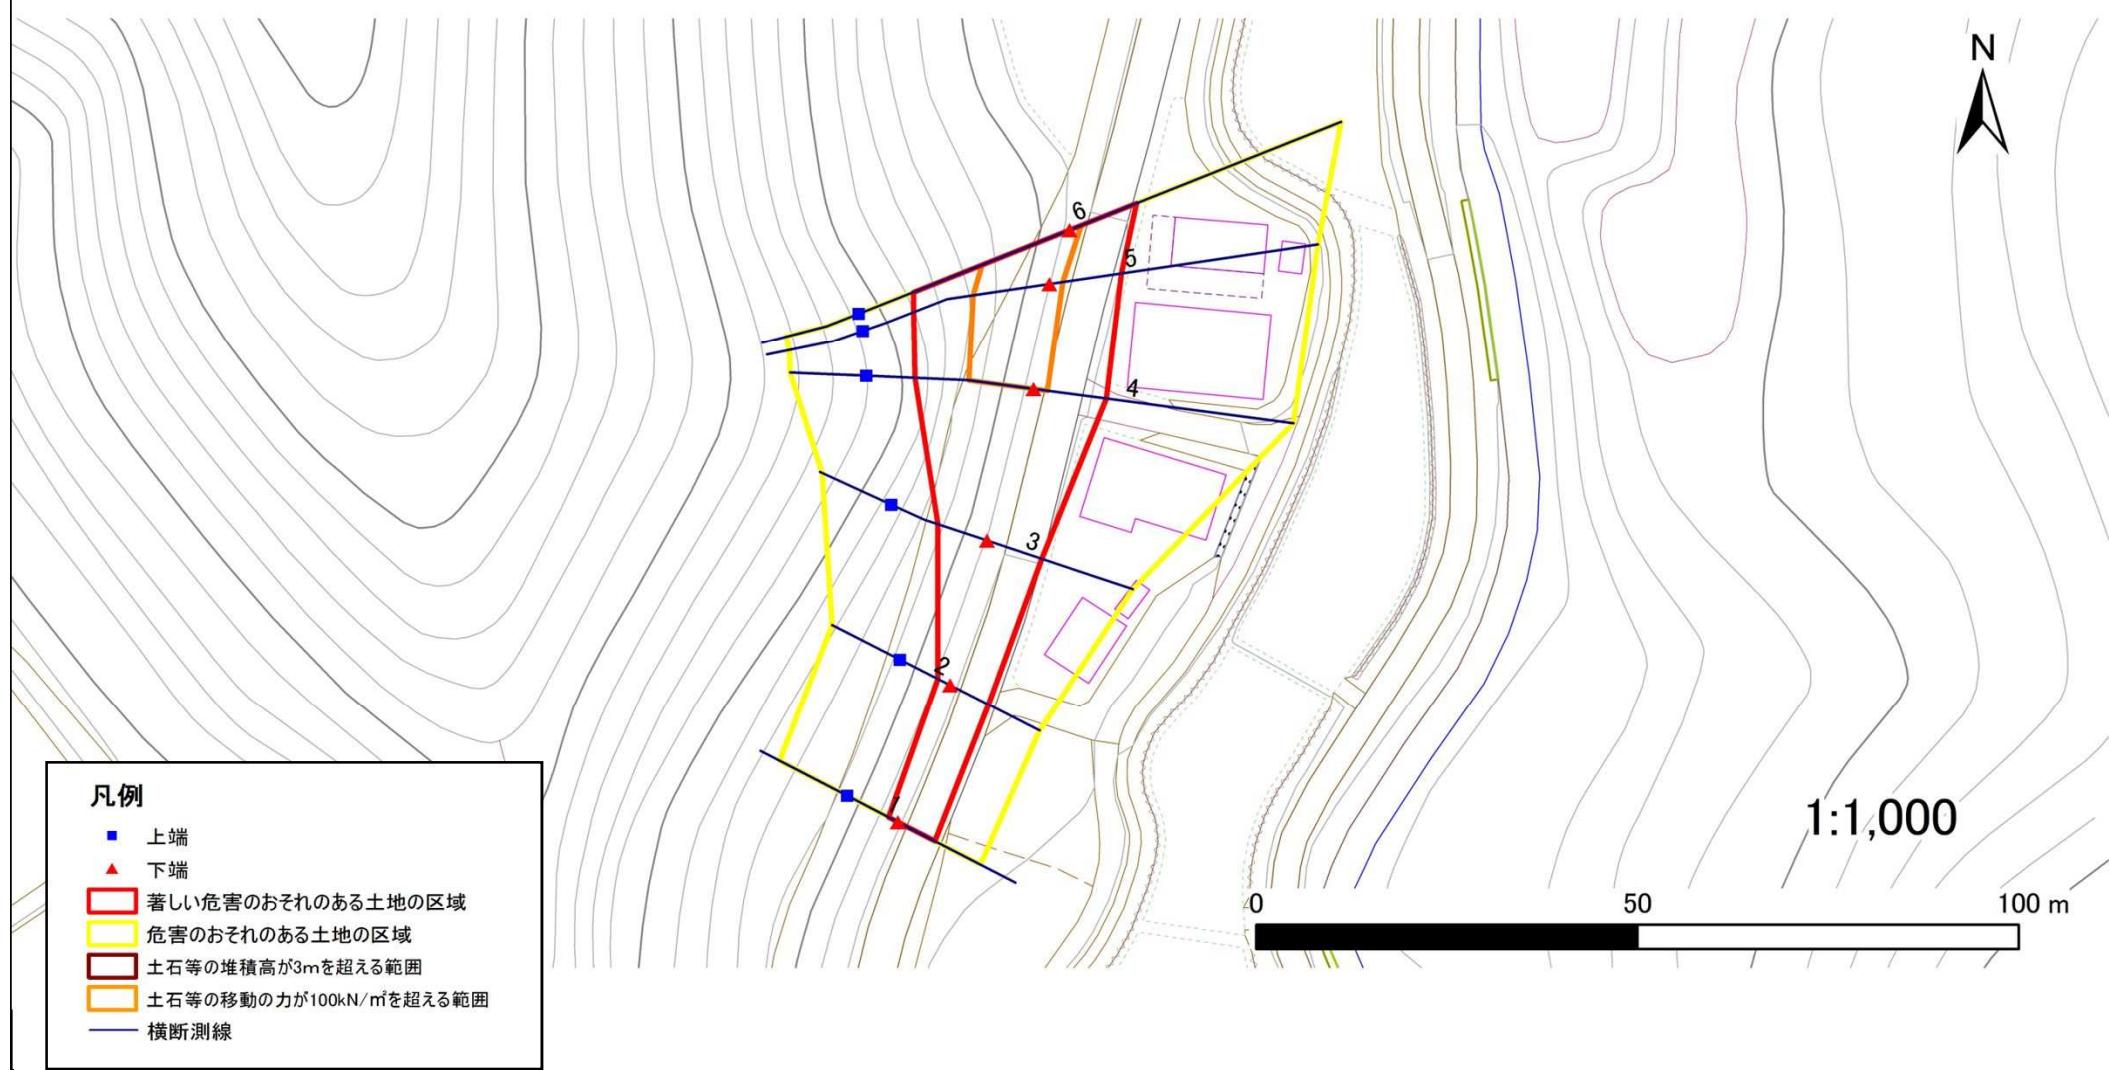
様式3-1 危害のおそれのある土地、著しい危害のおそれのある土地の設定図

急傾斜地の位置 箇所番号 047B1001 箇所名 御嶽-2 所在地 岩手郡岩手町一方井第1地割
