土砂災害防止に関する基礎調査(急傾斜地の崩壊)

自然現象の種類	急傾斜地の崩壊
箇所番号	139B1044
箇所名	八雲町-7
所在地	釜石市八雲町
調査機関	釜石地方振興局

様式3-1
危害のおそれのある
土地等の設定図

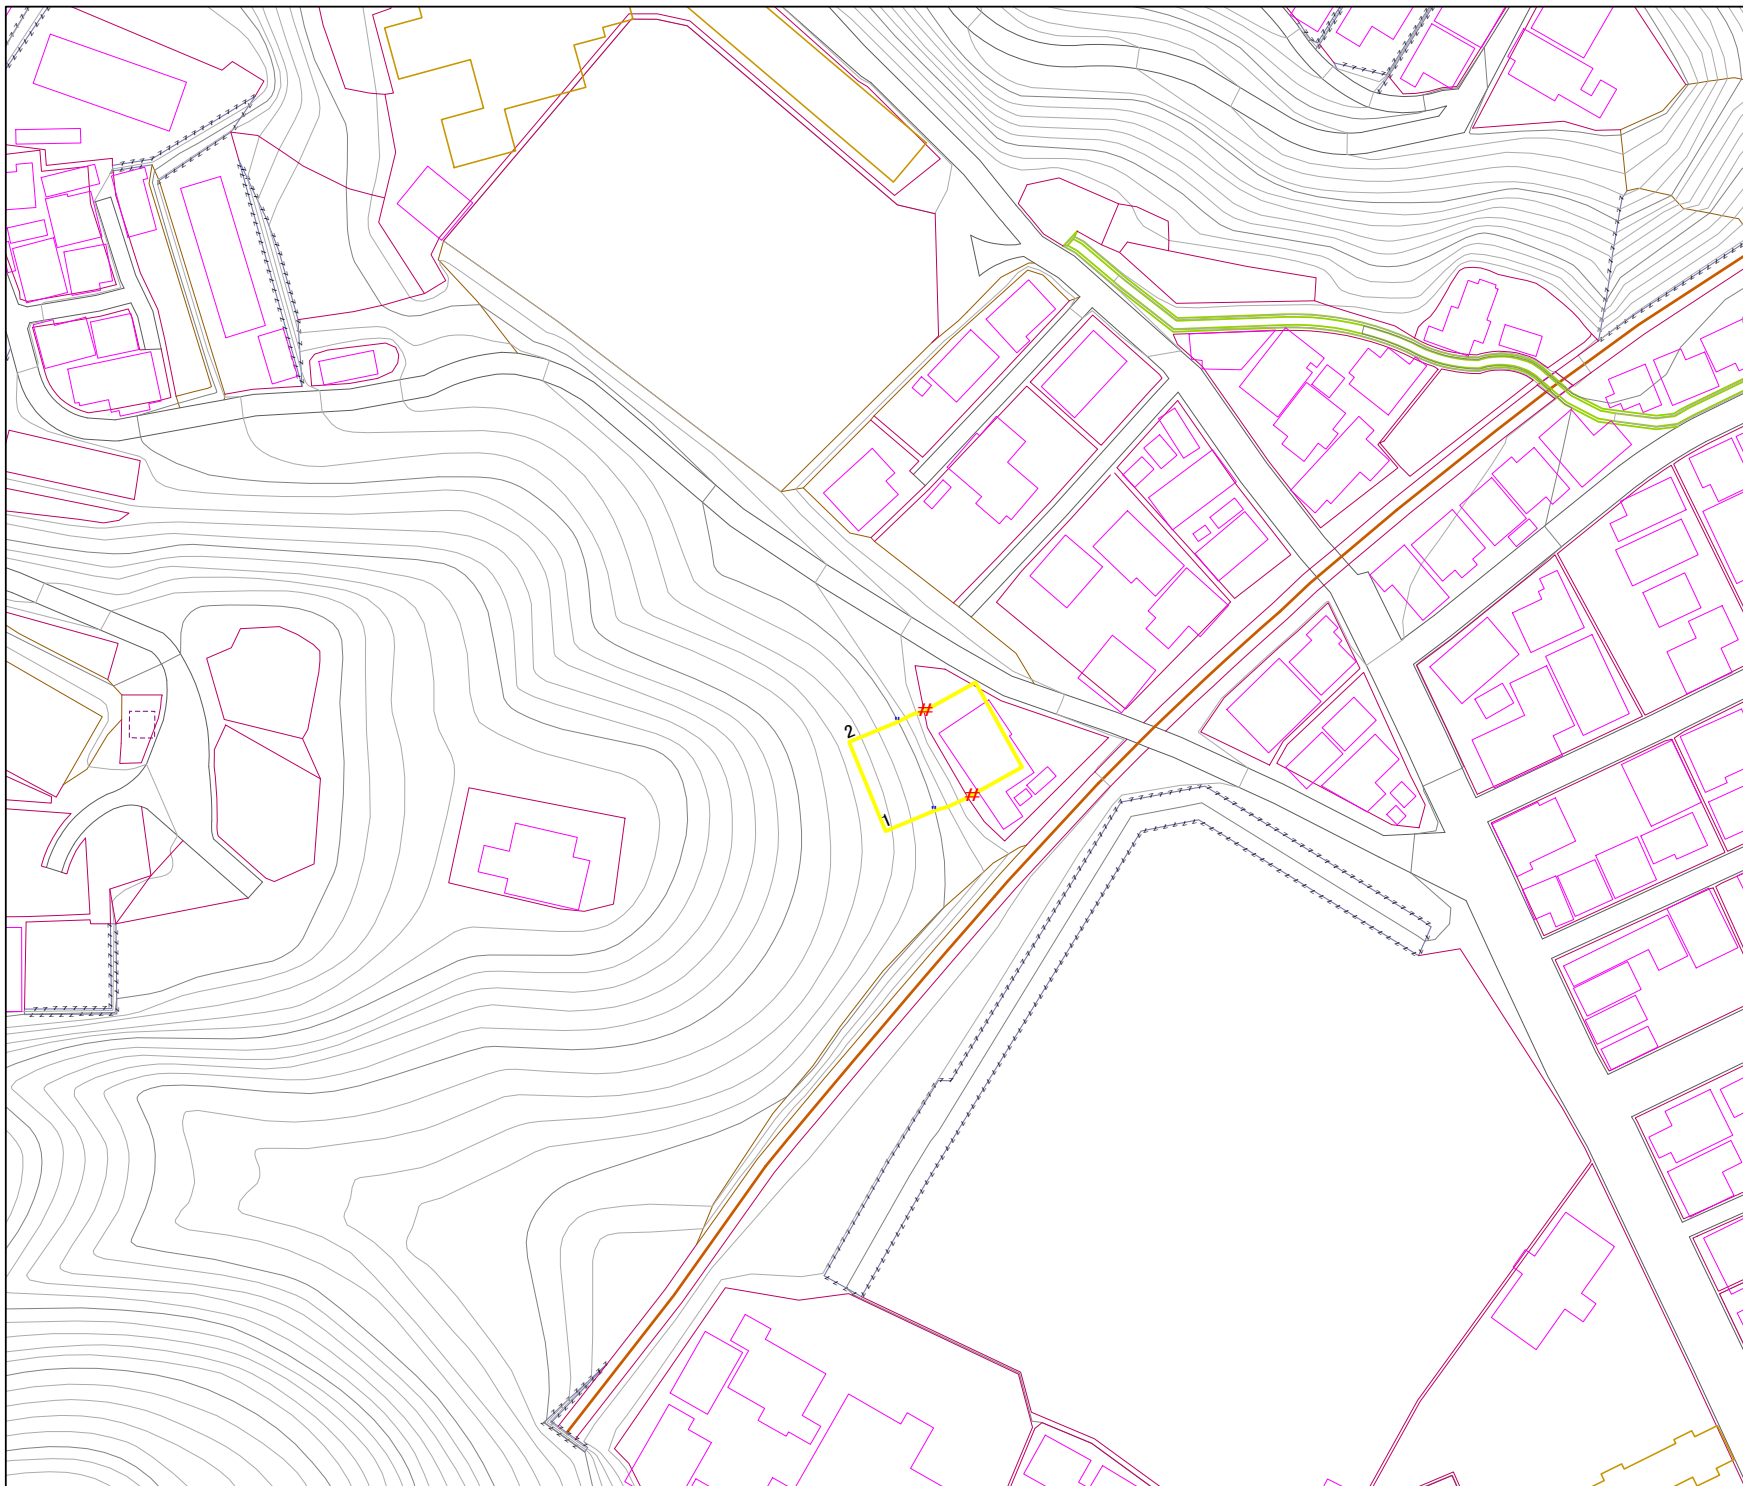
※対策施設の評価基準が未確定のため
著しい危害のおそれのある土地の
設定を一部保留
