# 土砂災害防止に関する基礎調査(急傾斜地の崩壊)

自然現象の種類	急傾斜地の崩壊
箇所番号	024a1012
箇所名	上長内町
所在地	久慈市長内町第17地割
調査機関	岩手県久慈地方振興局 土木部

# 急傾斜地の崩壊区域調書

様式3-1 危害のおそれのある土地、著しい危害のおそれのある土地の設定図

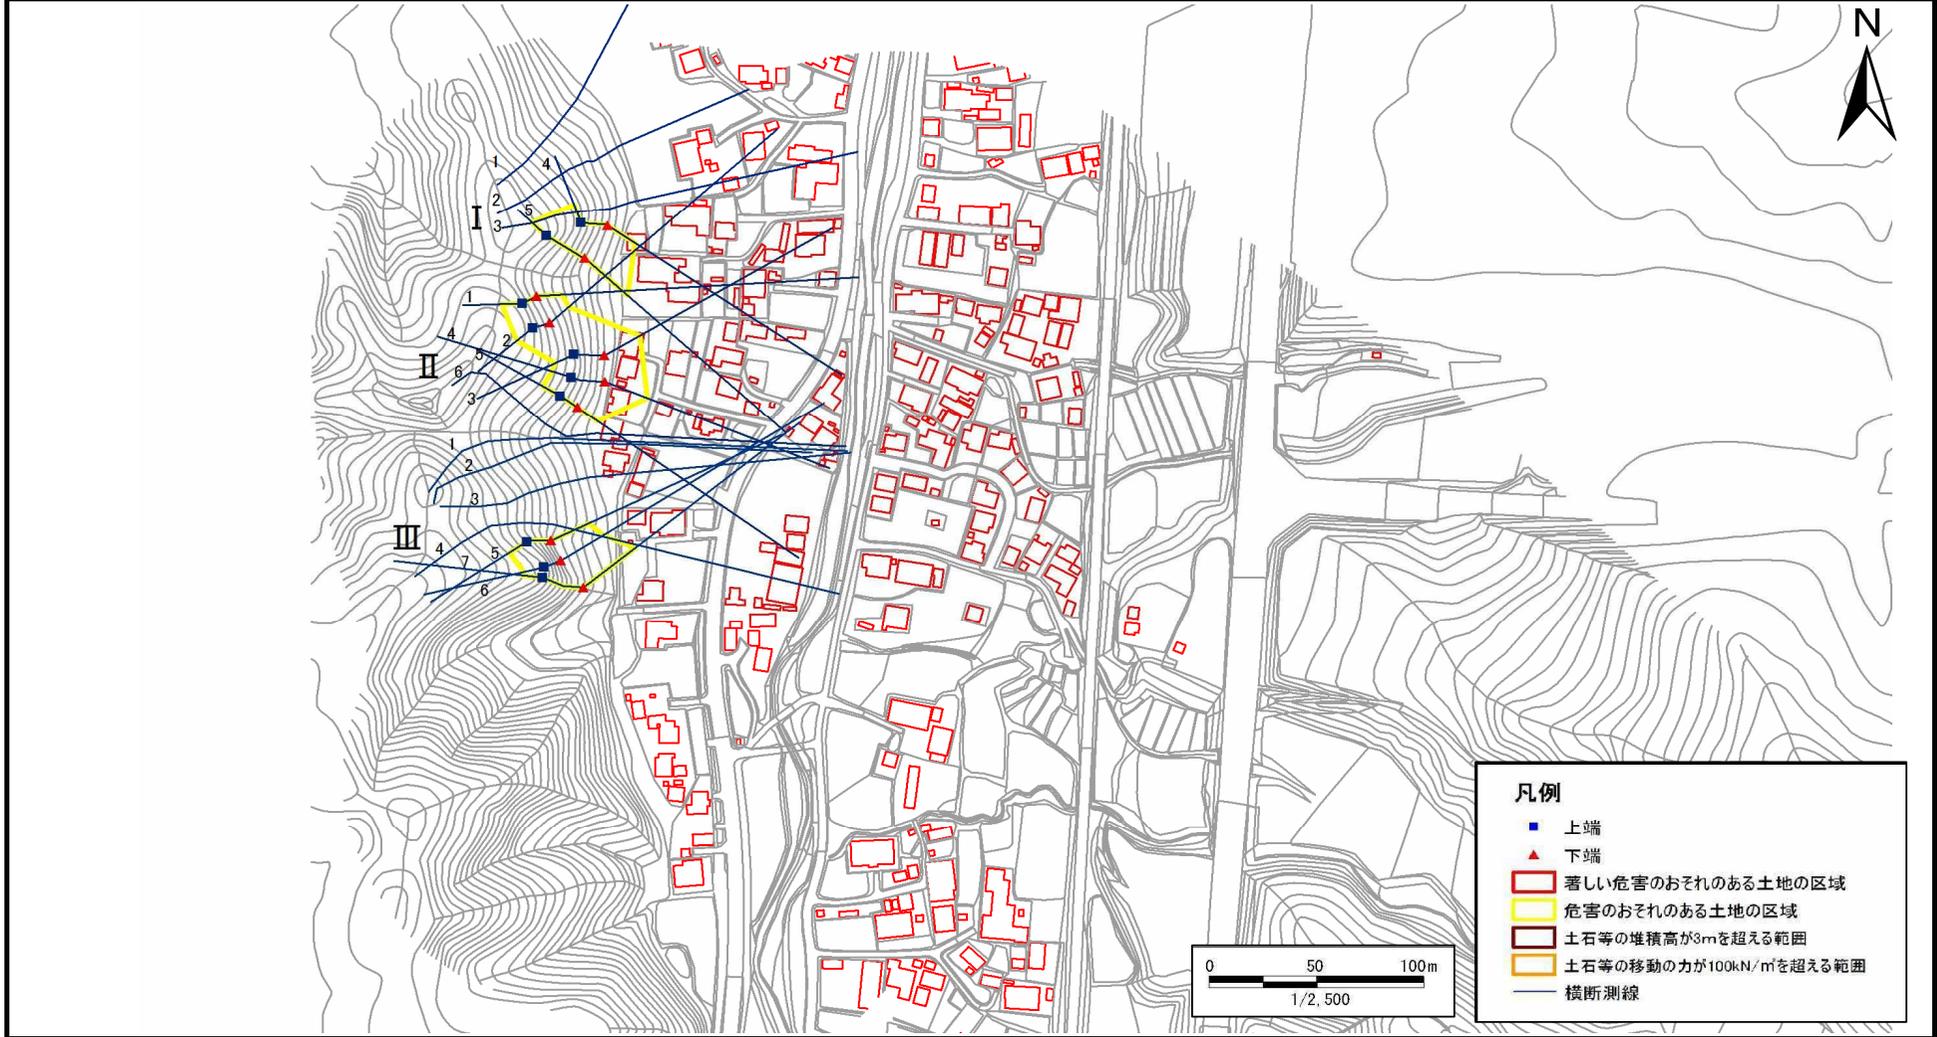
- 上端
- ▲ 下端
- 著しい危害のおそれのある土地の区域
- 危害のおそれのある土地の区域
- 土石等の堆積高が3mを超える範囲
- 土石等の移動の力が100kN/m<sup>2</sup>を超える範囲
- 横断測線

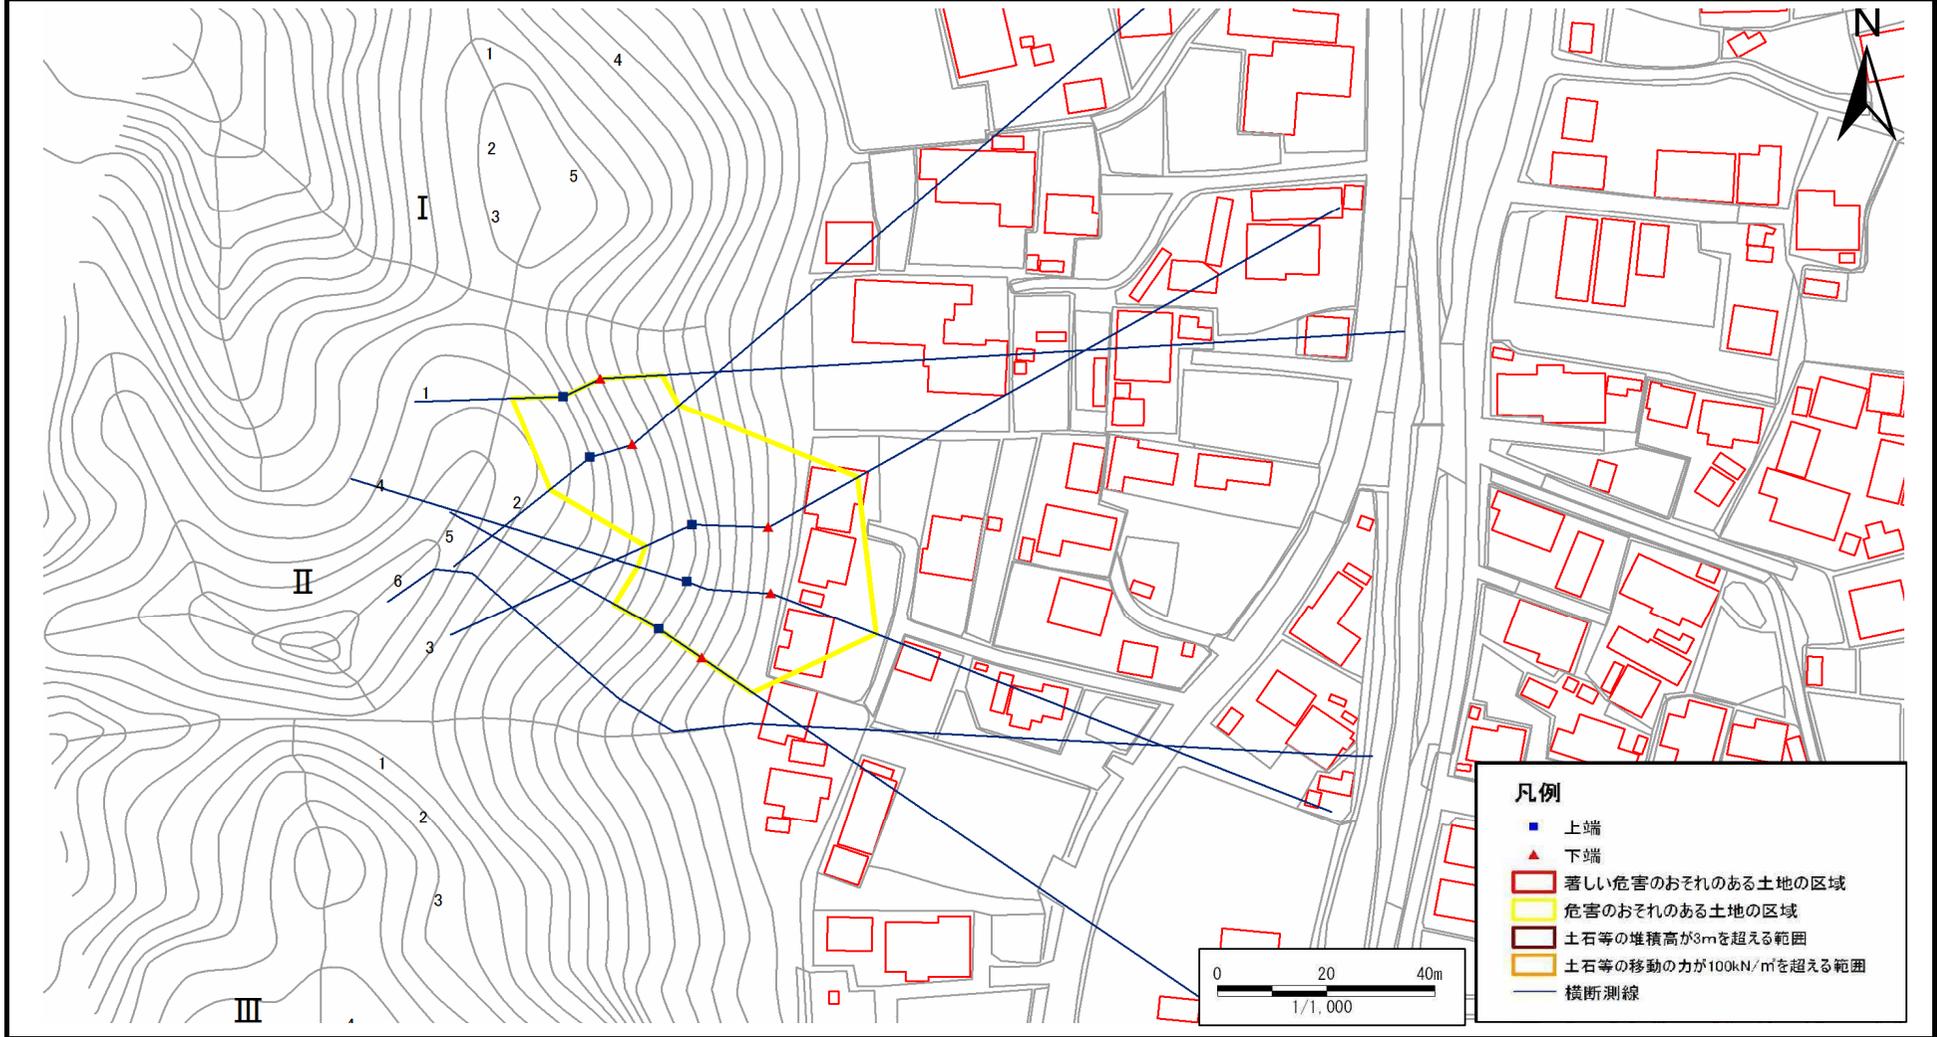
様式3-1 危害のおそれのある土地、著しい危害のおそれのある土地の設定図

- 上端
- ▲ 下端
- ▭ 著しい危害のおそれのある土地の区域
- ▭ 危害のおそれのある土地の区域
- ▭ 土石等の堆積高が3mを超える範囲
- ▭ 土石等の移動の力が100kN/m<sup>2</sup>を超える範囲
- 横断測線
