# 土砂災害防止に関する基礎調査(土石流)

自然現象の種類	土石流
溪流番号	B093117
水系名	閉伊川
河川名	閉伊川
溪流名	根城の沢(7)
所在地	宮古市根市根市
調査機関	岩手県沿岸広域振興局土木部宮古土木センター

# 土石流区域調査書

様式3-1 危害のおそれのある土地、著しい危害のおそれのある土地の設定図

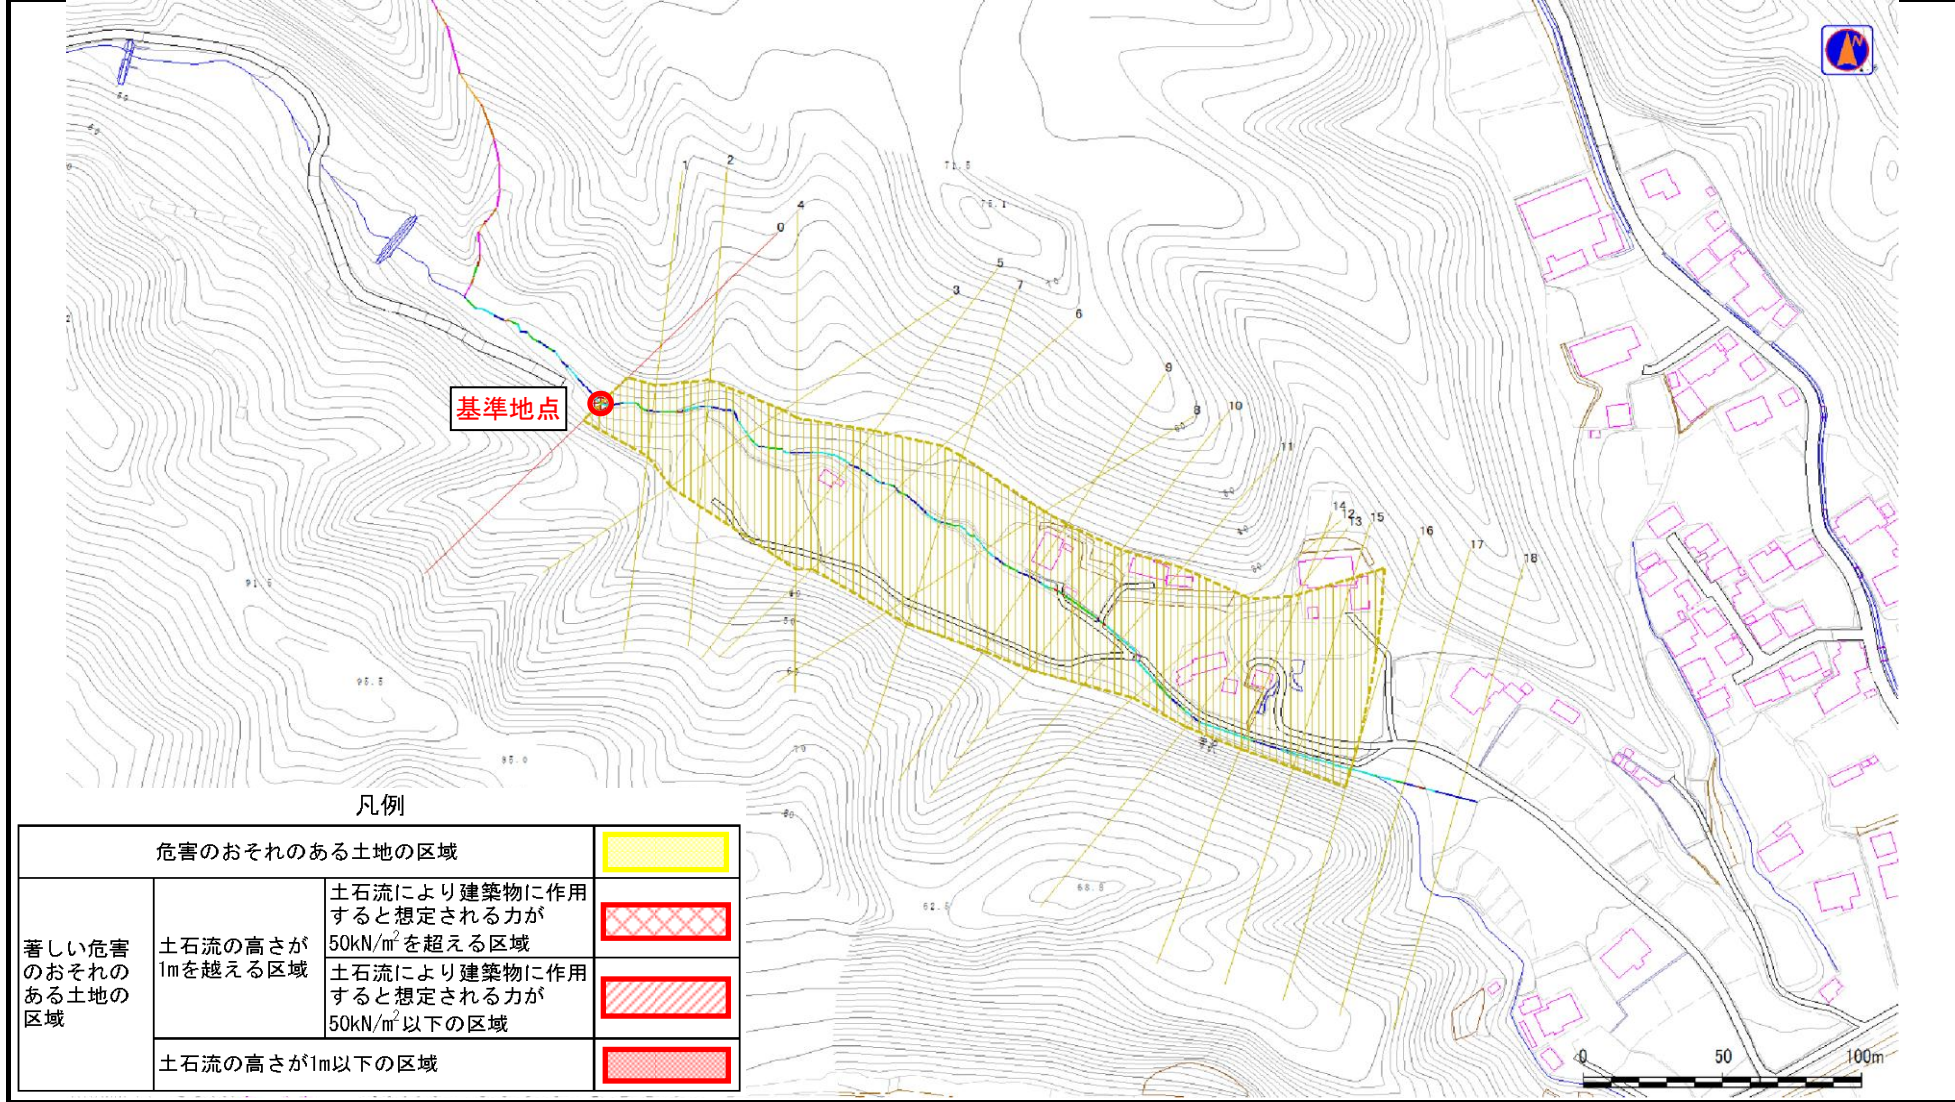
溪流の位置	溪流番号	B093117	溪流名	根城の沢(7)	所在地	宮古市根市根市
-------	------	---------	-----	---------	-----	---------
