# 土砂災害防止に関する基礎調査(急傾斜地の崩壊)

自然現象の種類	急傾斜地の崩壊
箇所番号	167A0784
箇所名	垂井ヶ沢
所在地	陸前高田市気仙町愛宕下
調査機関	岩手県沿岸広域振興局土木部大船渡土木センター

# 急傾斜地の崩壊区域調書

様式3-1 危害のおそれのある土地、著しい危害のおそれのある土地の設定図

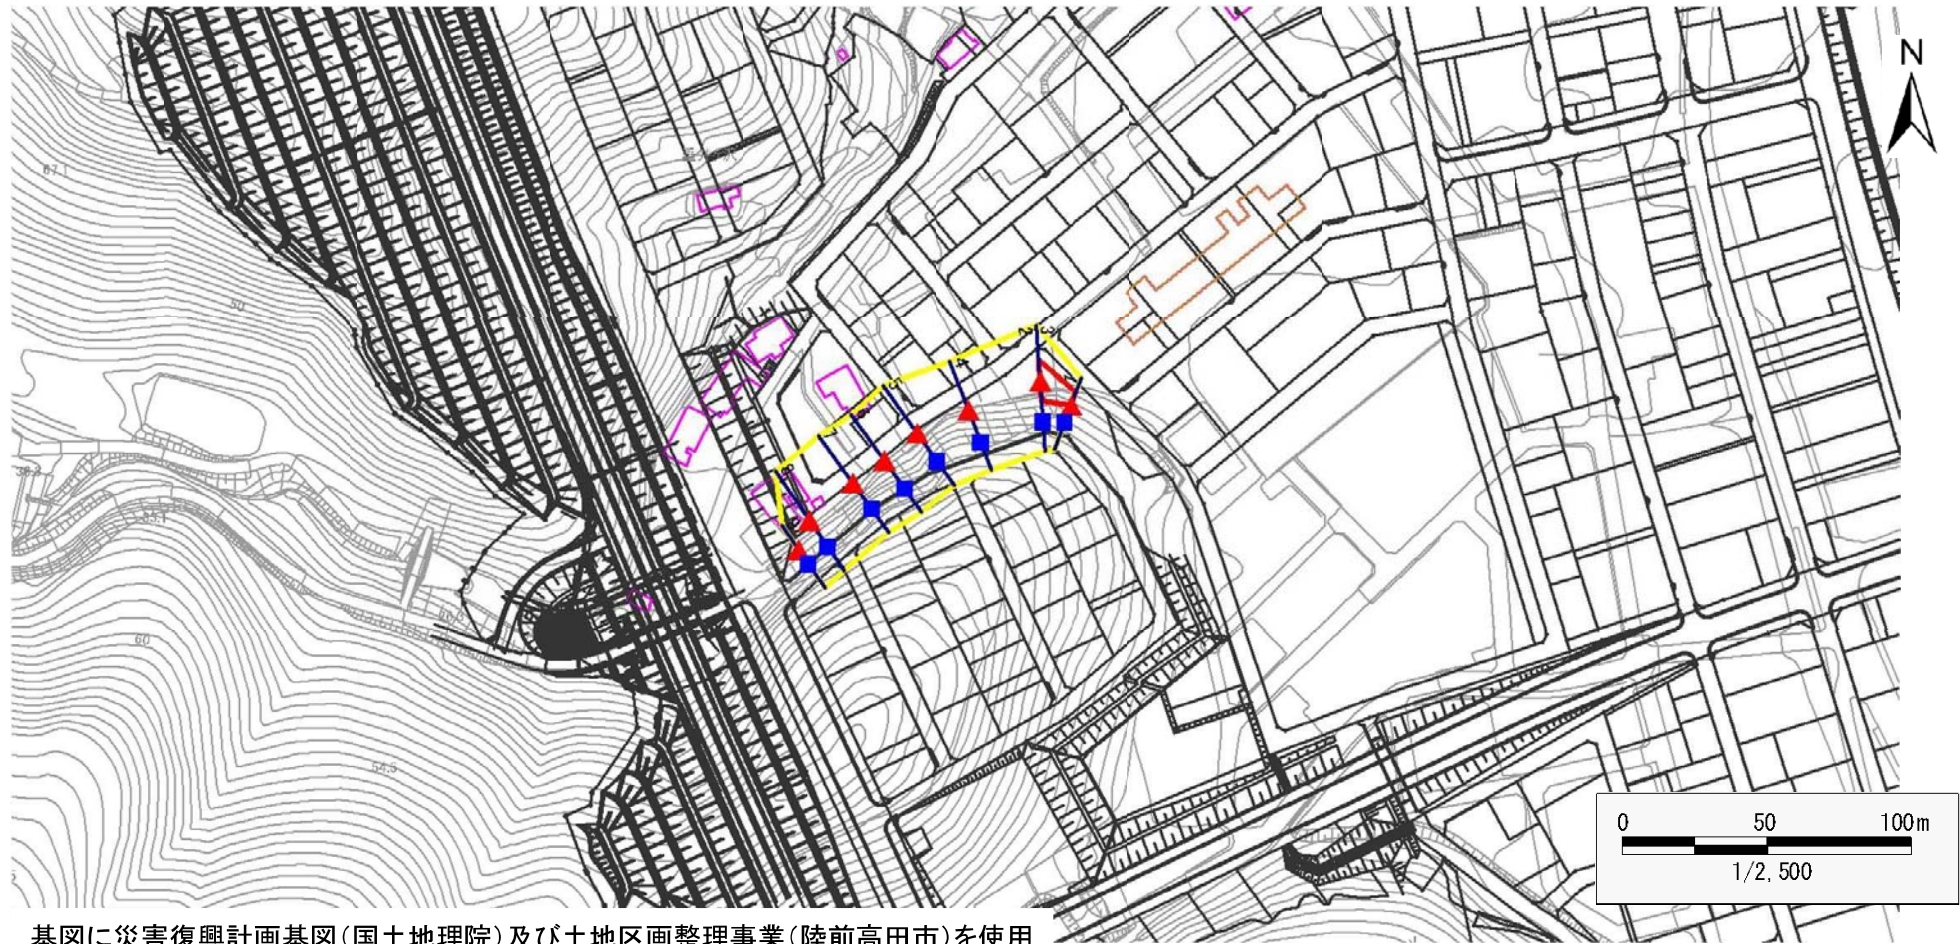
基図に災害復興計画基図(国土地理院)及び土地区画整理事業(陸前高田市)を使用

■ 上端  
▲ 下端

— 横断測線

■ 危害のおそれのある土地の区域  
■ 著しい危害のおそれのある土地の区域

■ 土石等の移動による力が100kN/m<sup>2</sup>を超える範囲  
■ 土石等の堆積高が3mを超える範囲
