土砂災害防止に関する基礎調査(急傾斜地の崩壊)

自然現象の種類	急傾斜地の崩壊
箇所番号	167B1152
箇所名	愛宕下-1
所在地	陸前高田市気仙町愛宕下
調査機関	大船渡地方振興局土木部

急傾斜地の崩壊区域調書

様式3-1 危害のおそれのある土地、著しい危害のおそれのある土地の設定図

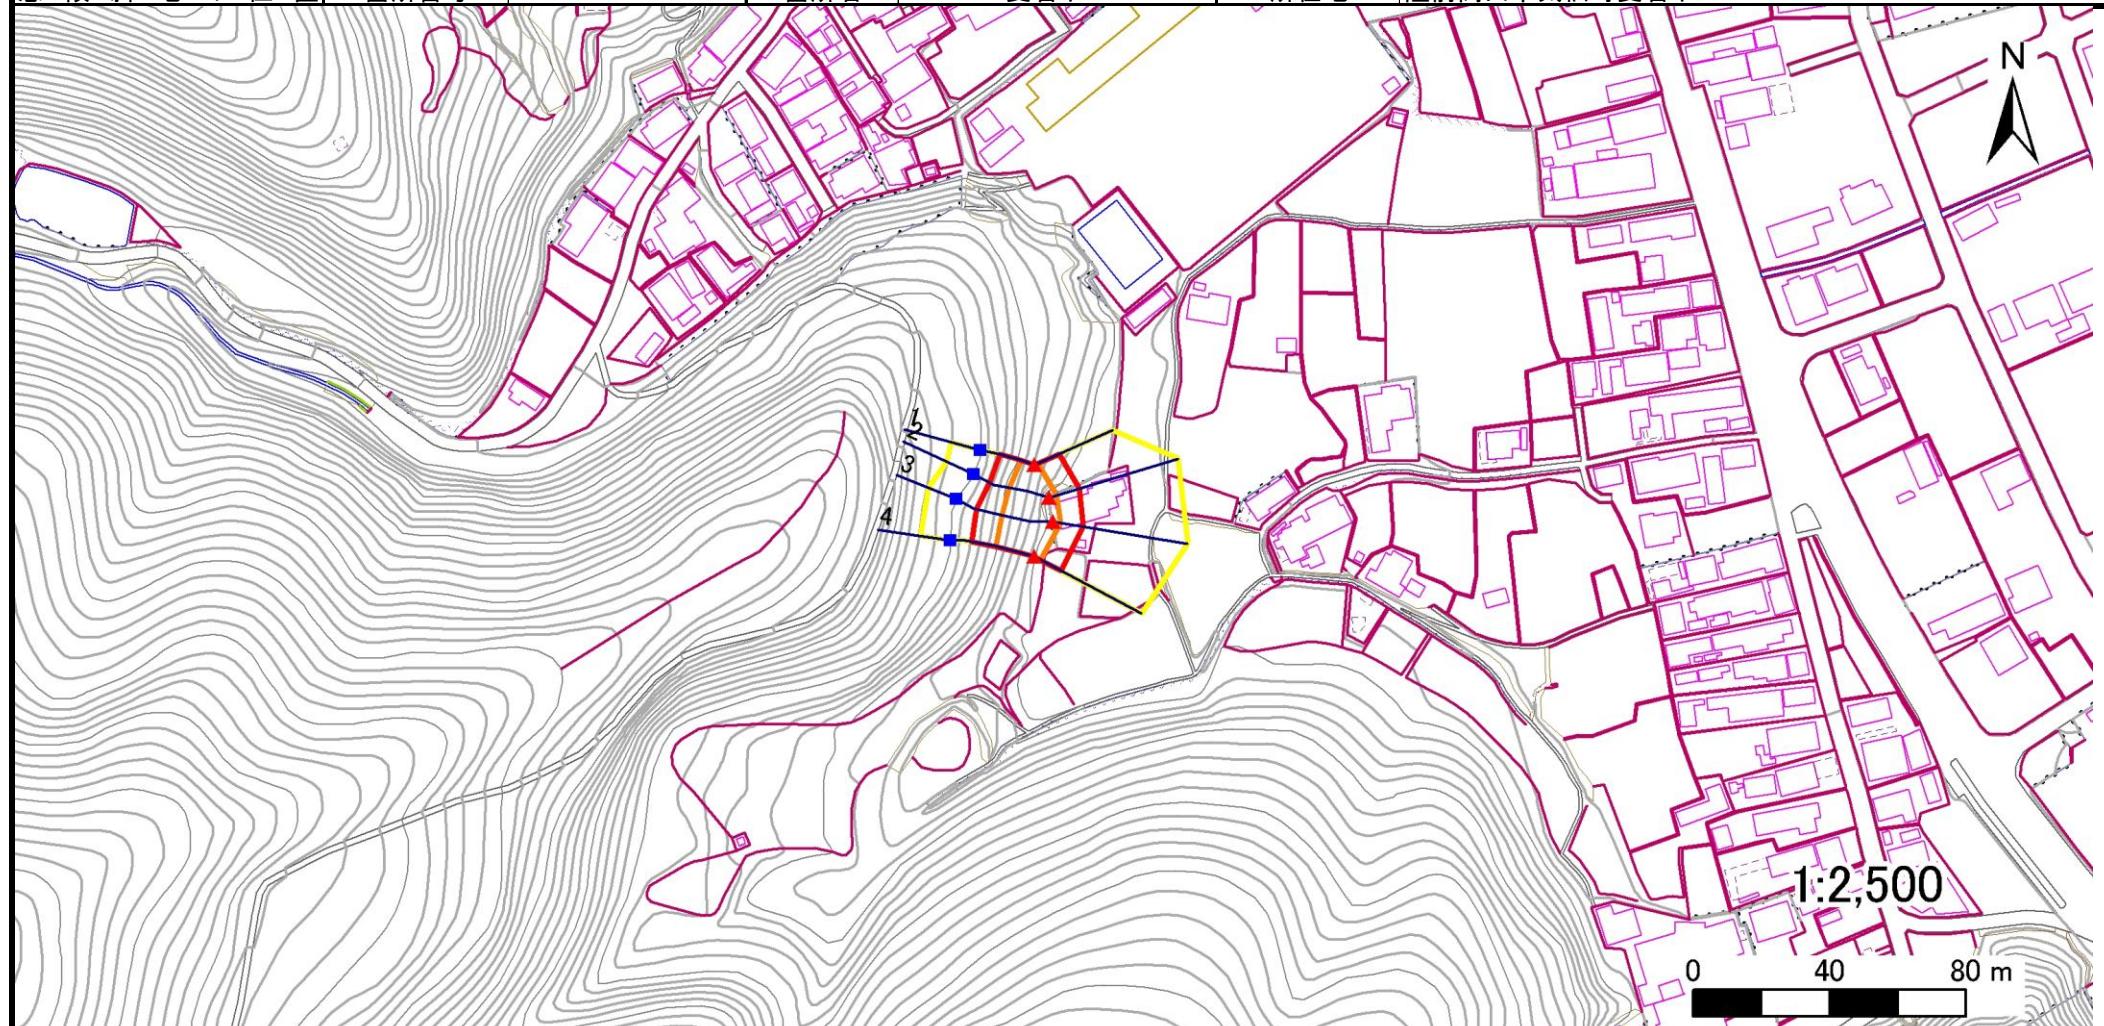
急傾斜地の位置 箇所番号 167B1152 箇所名 愛宕下-1 所在地 陸前高田市気仙町愛宕下

■ 危害のおそれのある土地の区域
■ 著しい危害のおそれのある土地の区域

■ 土石等の移動による力が $100\text{kN}/\text{m}^2$ を超える範囲
■ 土石等の堆積高が3mを超える範囲
