土砂災害防止に関する基礎調査(地滑り)

自然現象の種類	地滑り
箇所番号	182
箇所名	前田
所在地	一関市千厩町千厩字館山
調査機関	県南広域振興局土木部千厩土木センター

地 滑 り 区 域 調 査 書

様式3-1 危害のおそれのある土地等の設定図及び建築物に作用すると想定される衝撃に関する事項

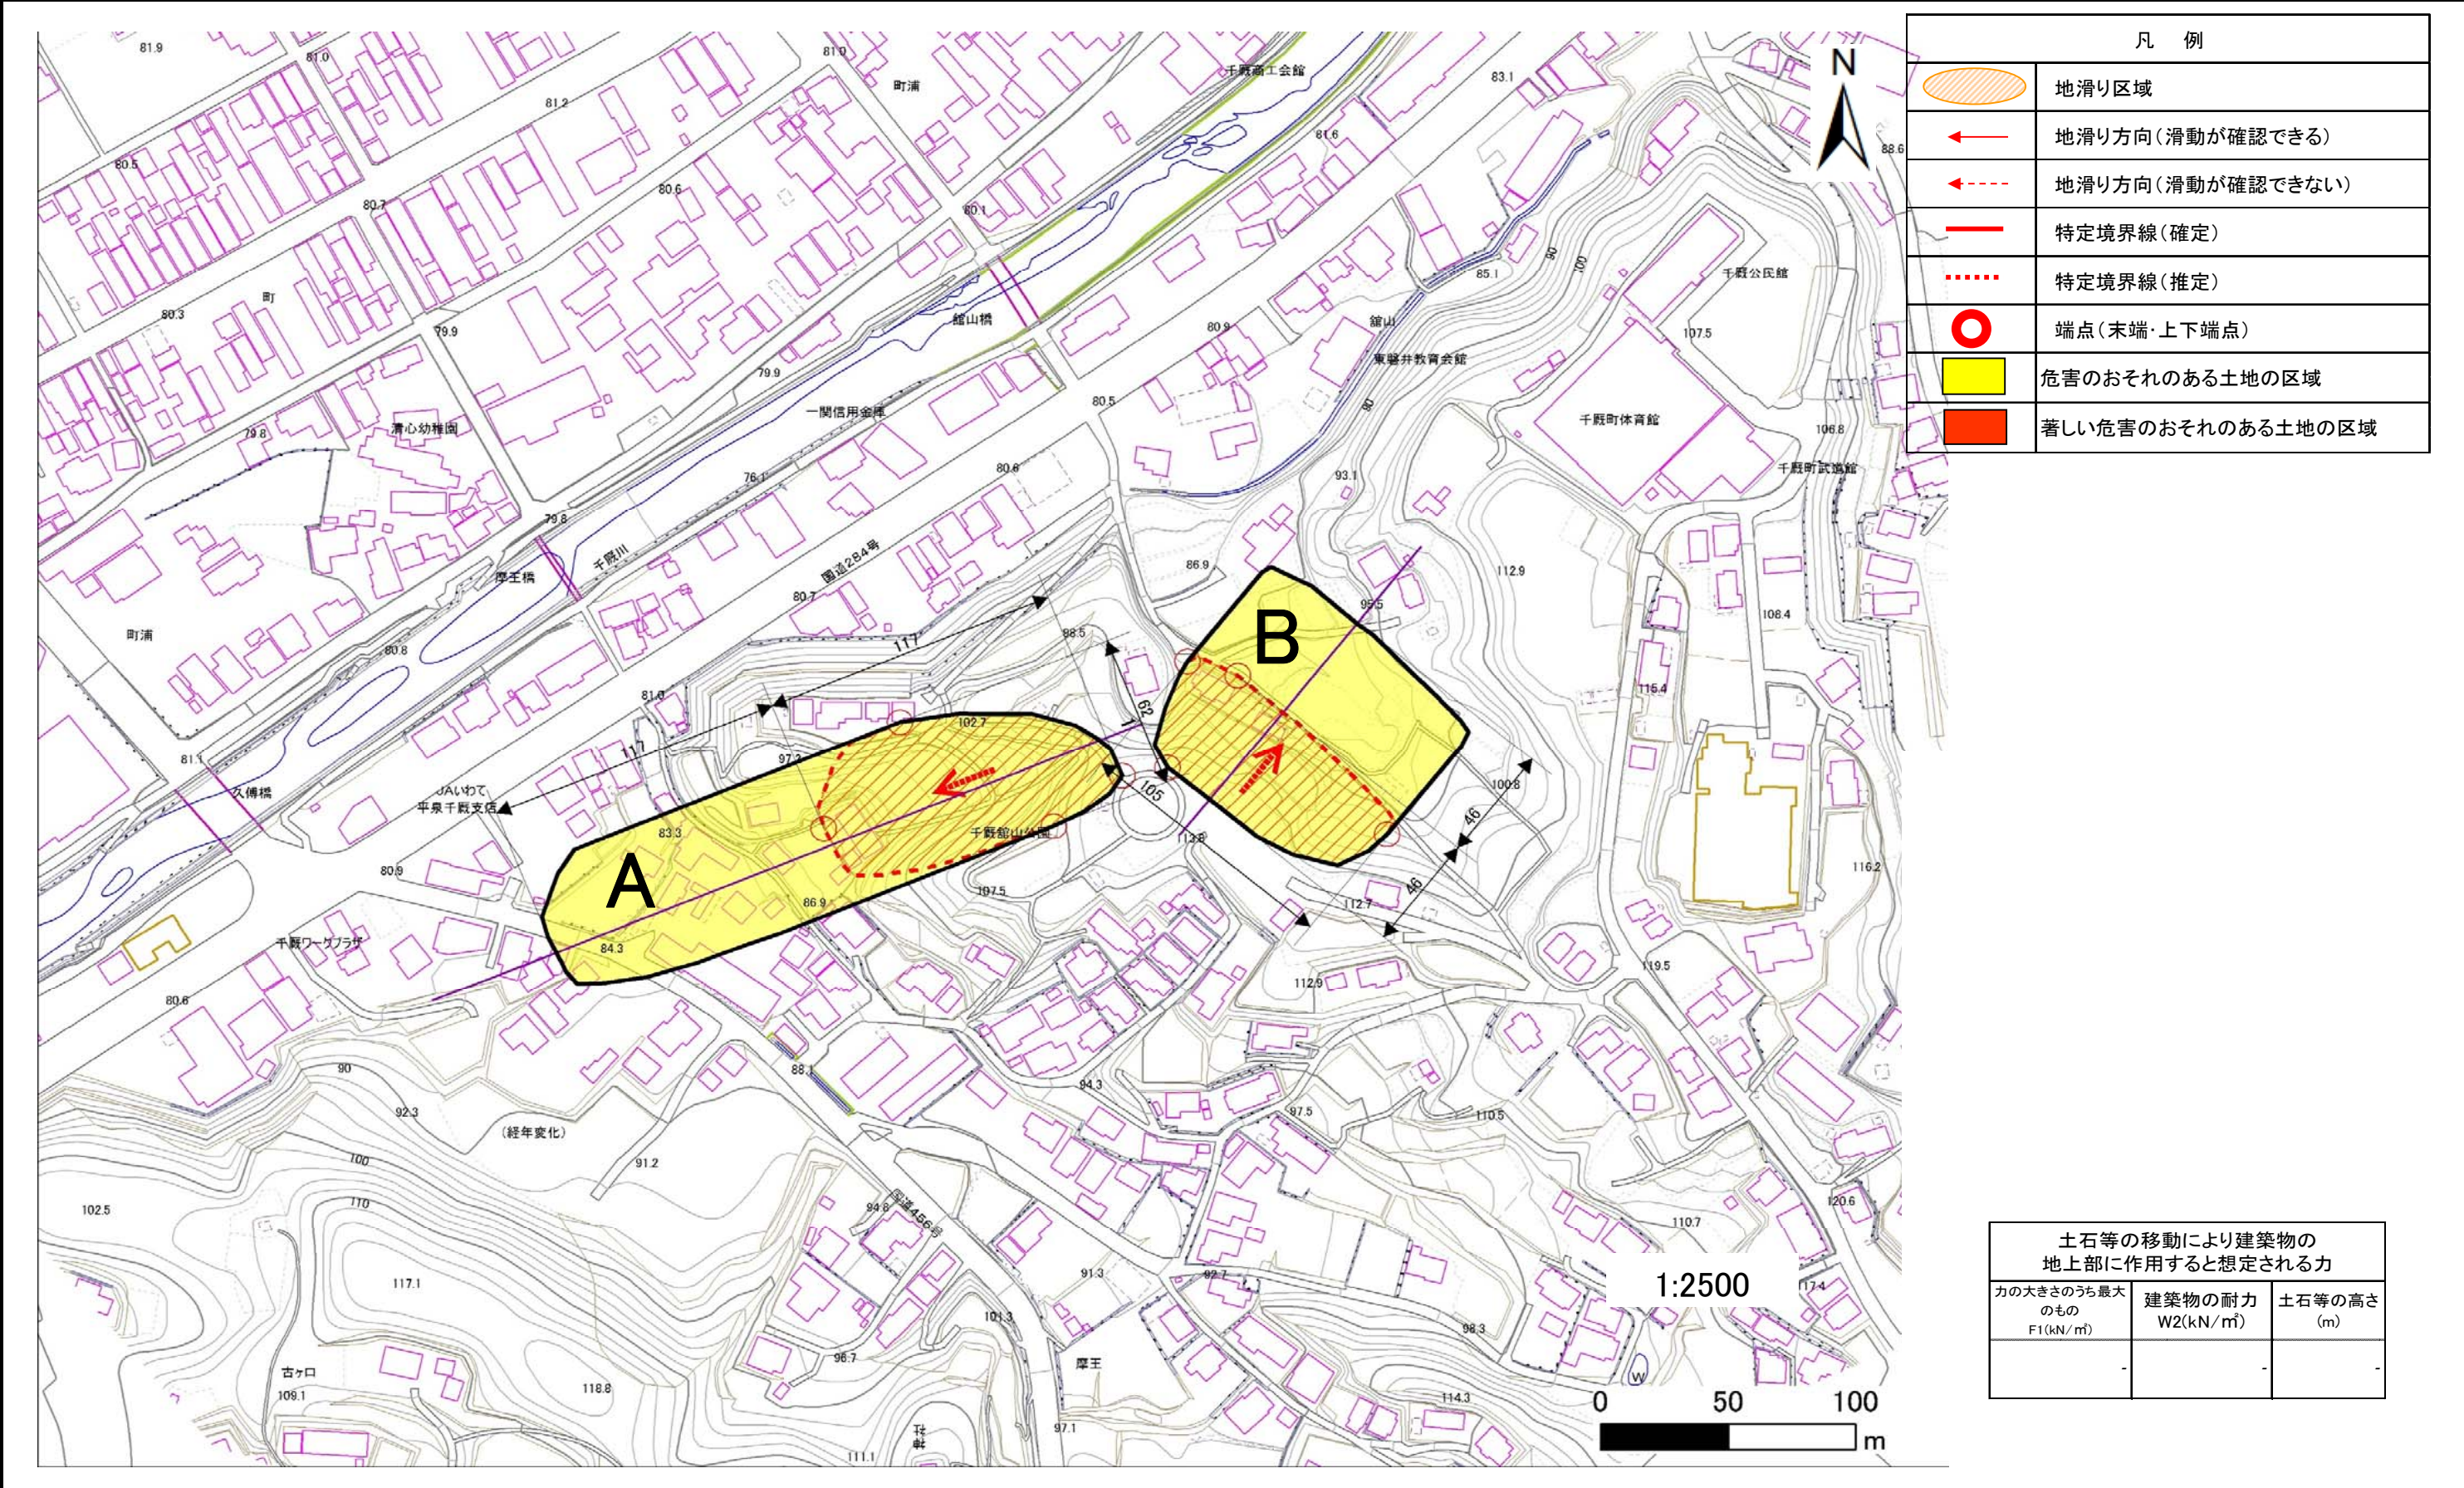
急傾斜地の位置	箇所番号	182	箇所名	前田	所在地	一関市千厩町千厩字館山
地滑り区域名	A,B		ランク区分	D	箇所区分	地すべり危険箇所

土石等の移動により建築物の 地上部に作用すると想定される力		
力の大きさのうち最大 のもの F1(kN/m ²)	建築物の耐力 W2(kN/m ²)	土石等の高さ (m)
-	-	-

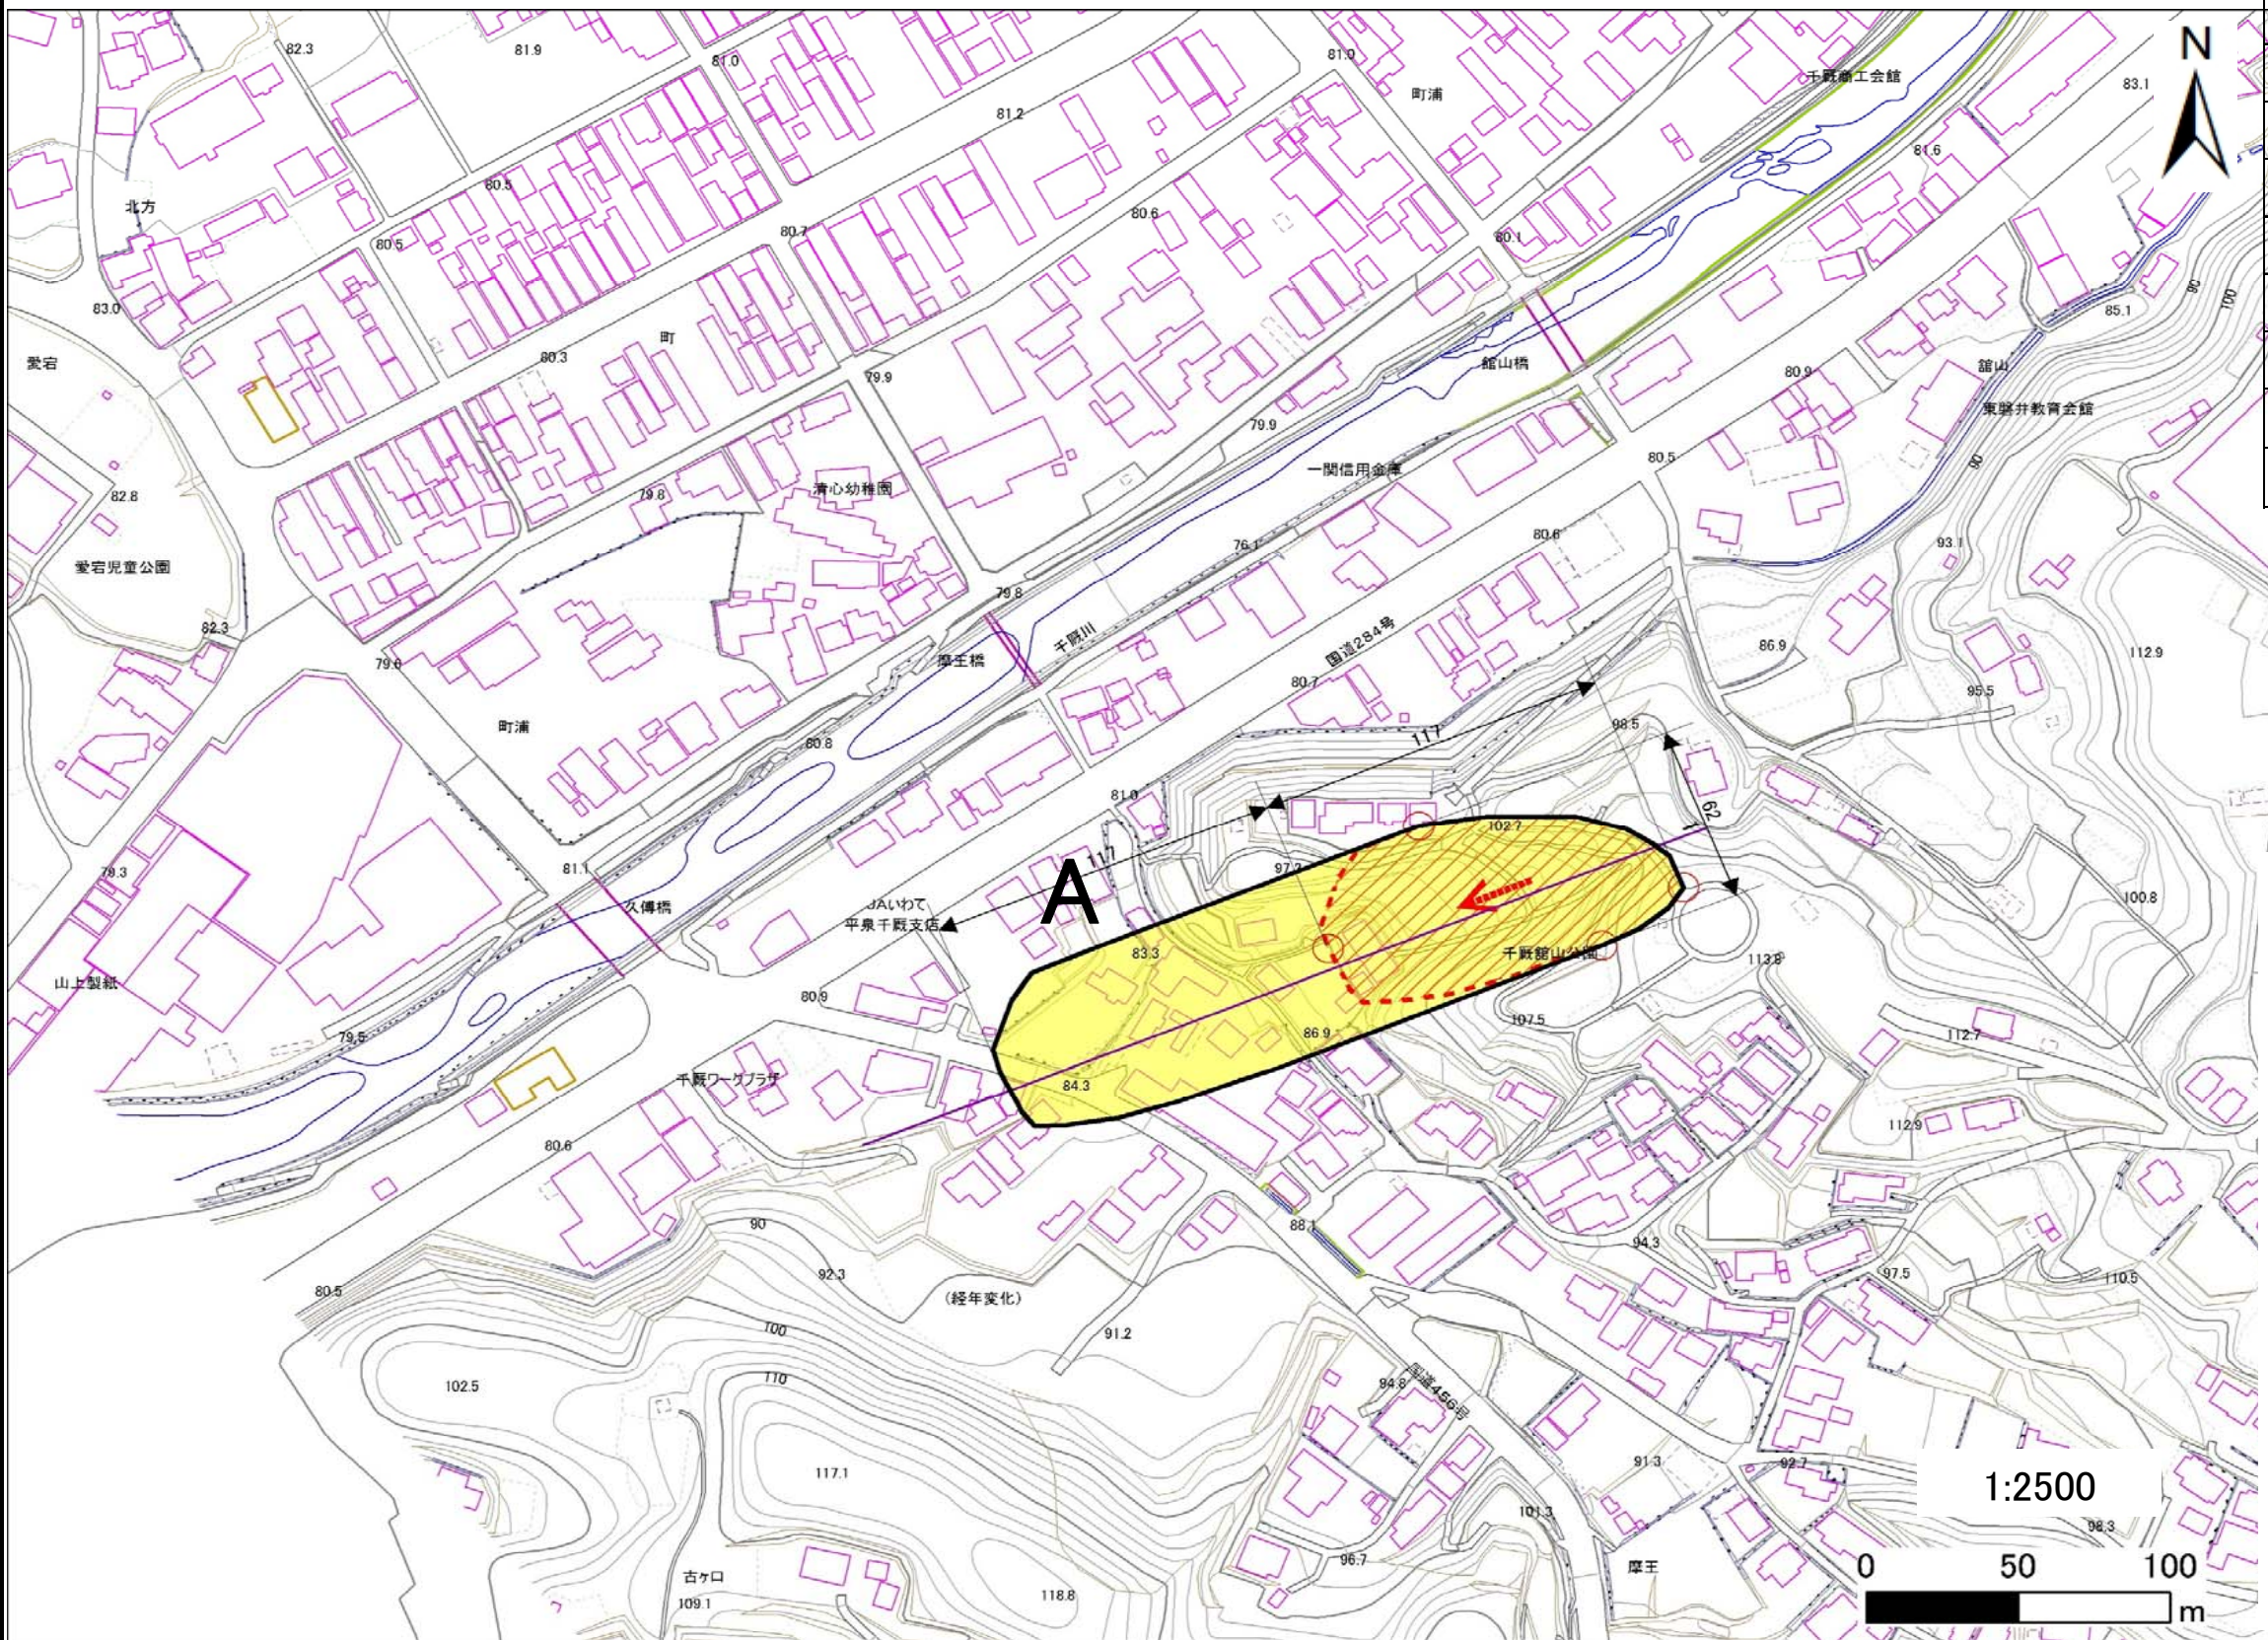
急傾斜地の位置	箇所番号	182	箇所名	前田	所在地	一関市千厩町千厩字館山
地滑り区域名	A		ランク区分	D	箇所区分	地すべり危険箇所

土石等の移動により建築物の 地上部に作用すると想定される力		
力の大きさのうち最大 のもの F1(kN/m ²)	建築物の耐力 W2(kN/m ²)	土石等の高さ (m)
-	-	-

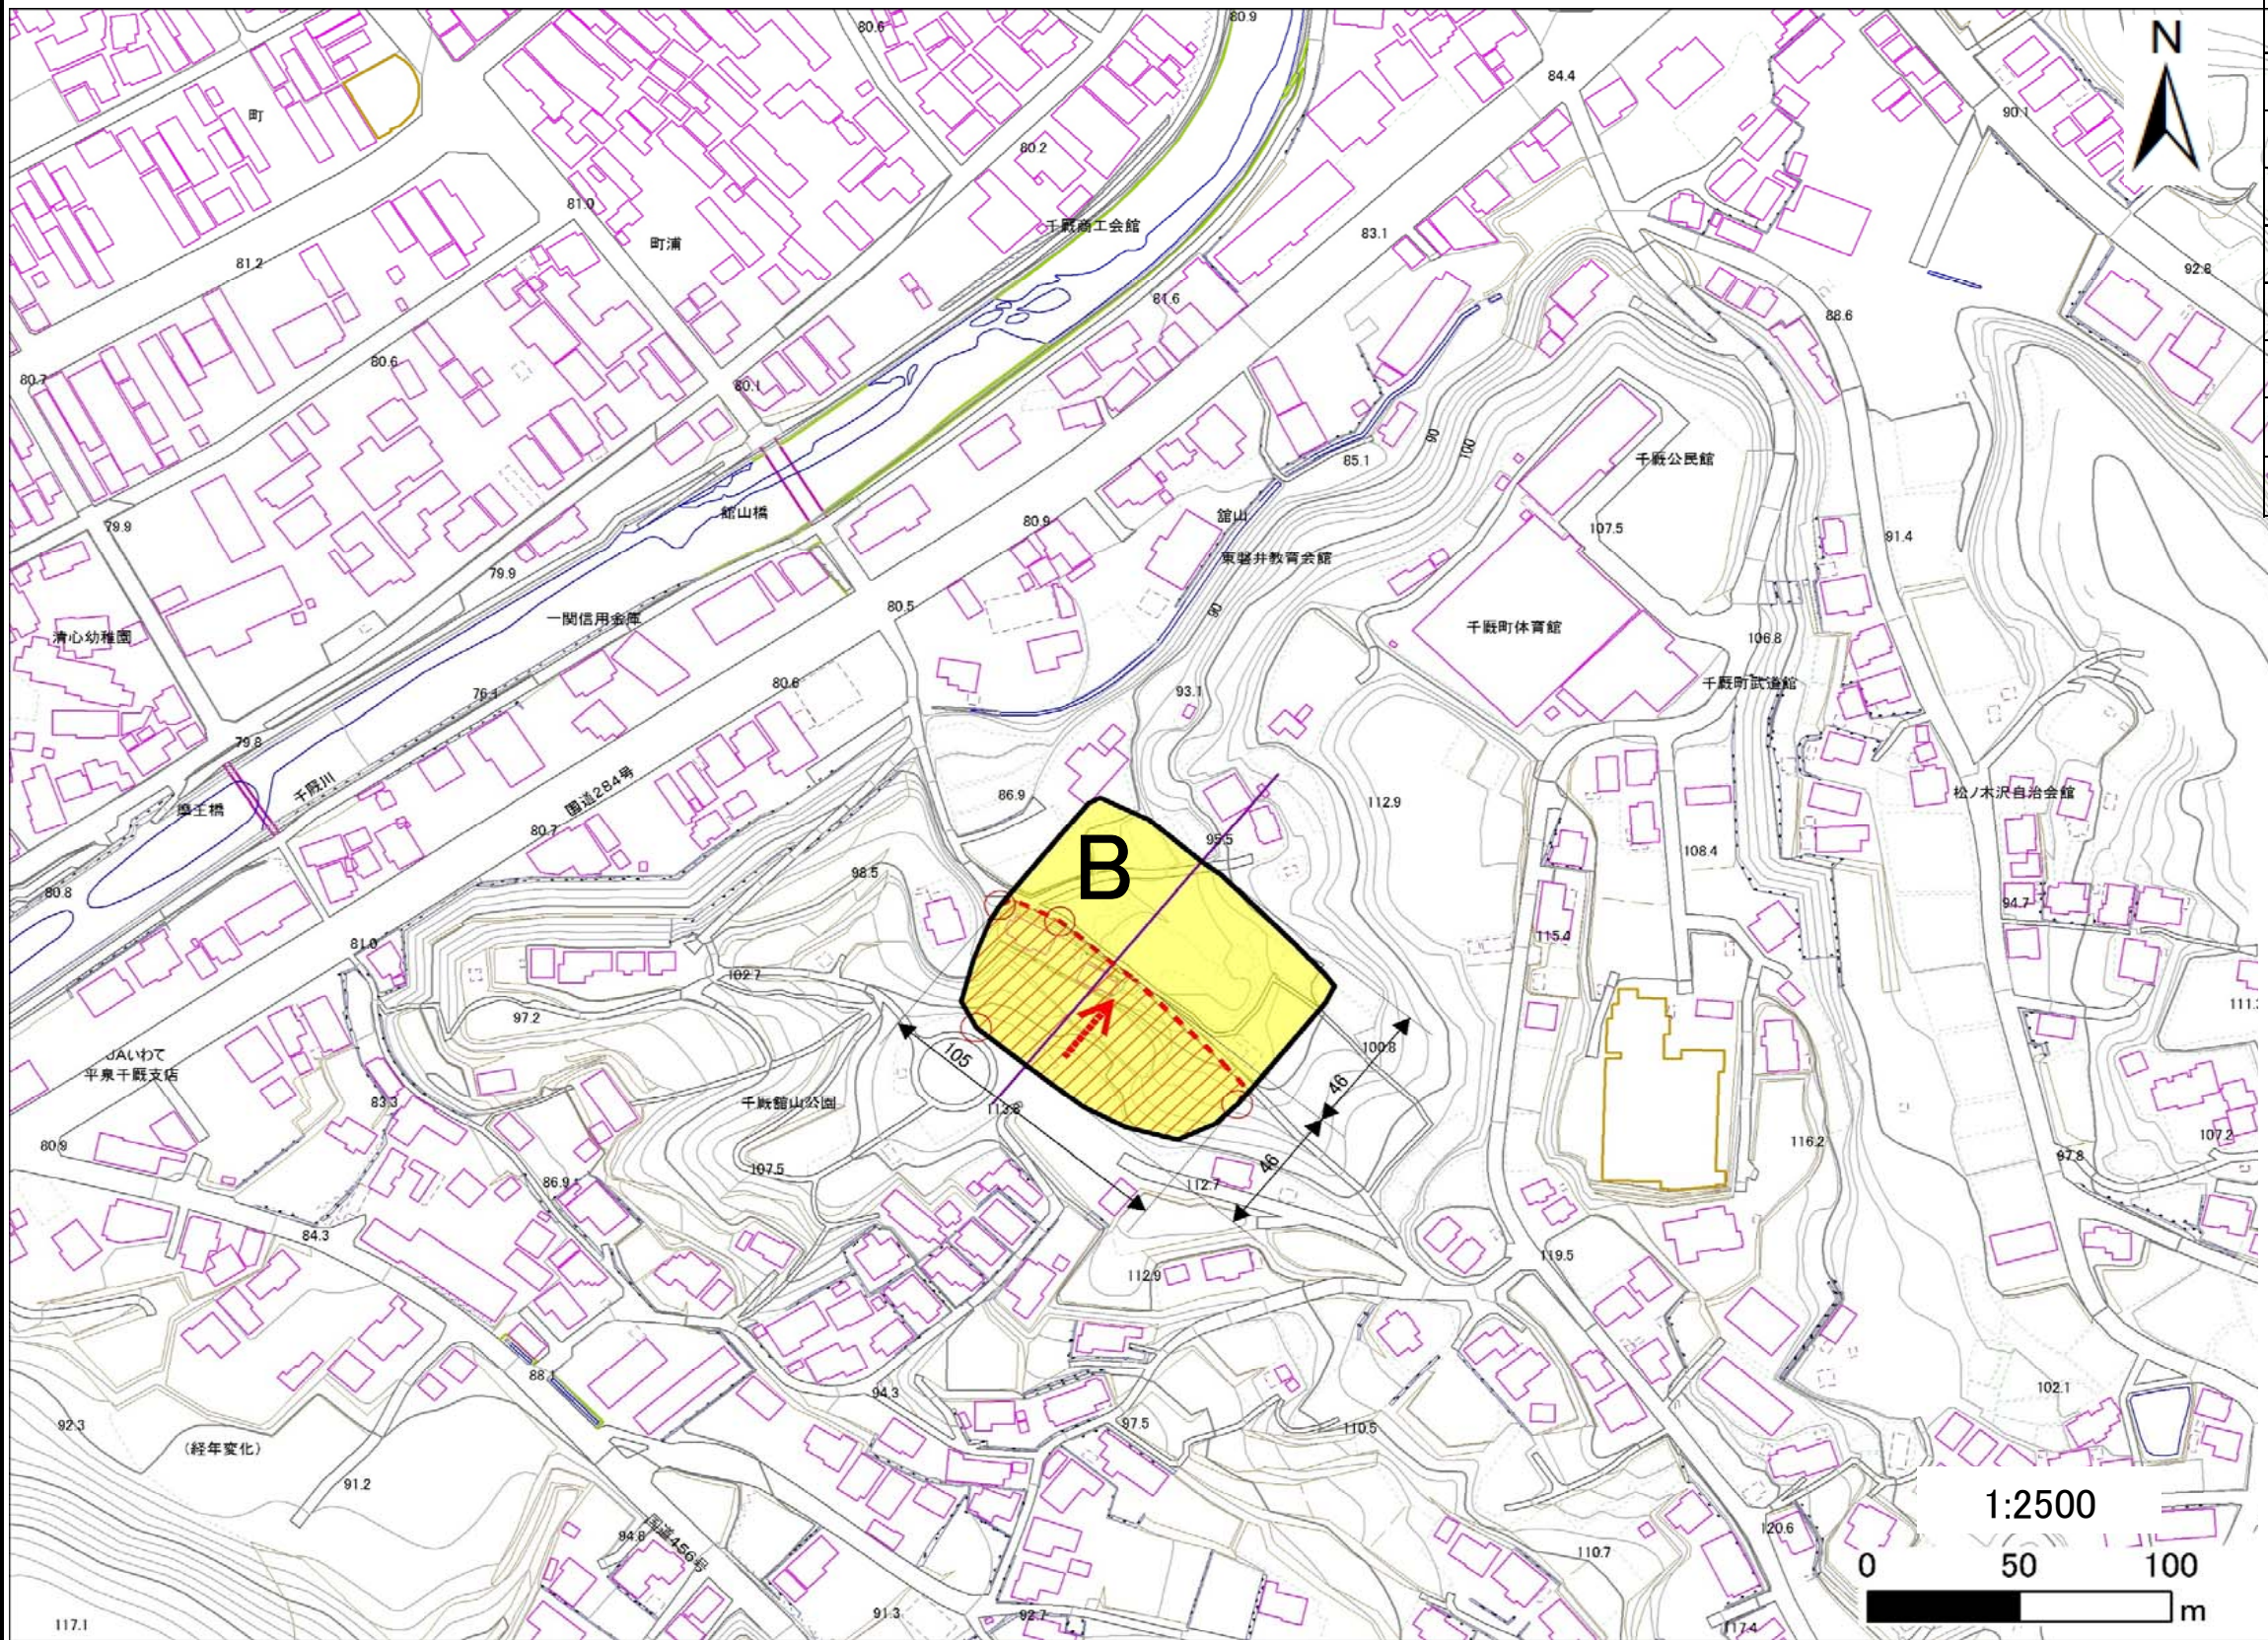
急傾斜地の位置	箇所番号	182	箇所名	前田	所在地	一関市千厩町千厩字館山
地滑り区域名	B		ランク区分	D	箇所区分	地すべり危険箇所

土石等の移動により建築物の 地上部に作用すると想定される力		
力の大きさのうち最大 のもの F1(kN/m ²)	建築物の耐力 W2(kN/m ²)	土石等の高さ (m)
-	-	-
