土砂災害防止に関する基礎調査(急傾斜地の崩壊)

自然現象の種類	急傾斜地の崩壊
箇所番号	067B1001
箇所名	岩鼻
所在地	盛岡市玉山区渋民字岩鼻
調査機関	盛岡広域振興局土木部

様式3-1 危害のおそれのある土地、著しい危害のおそれのある土地の設定図

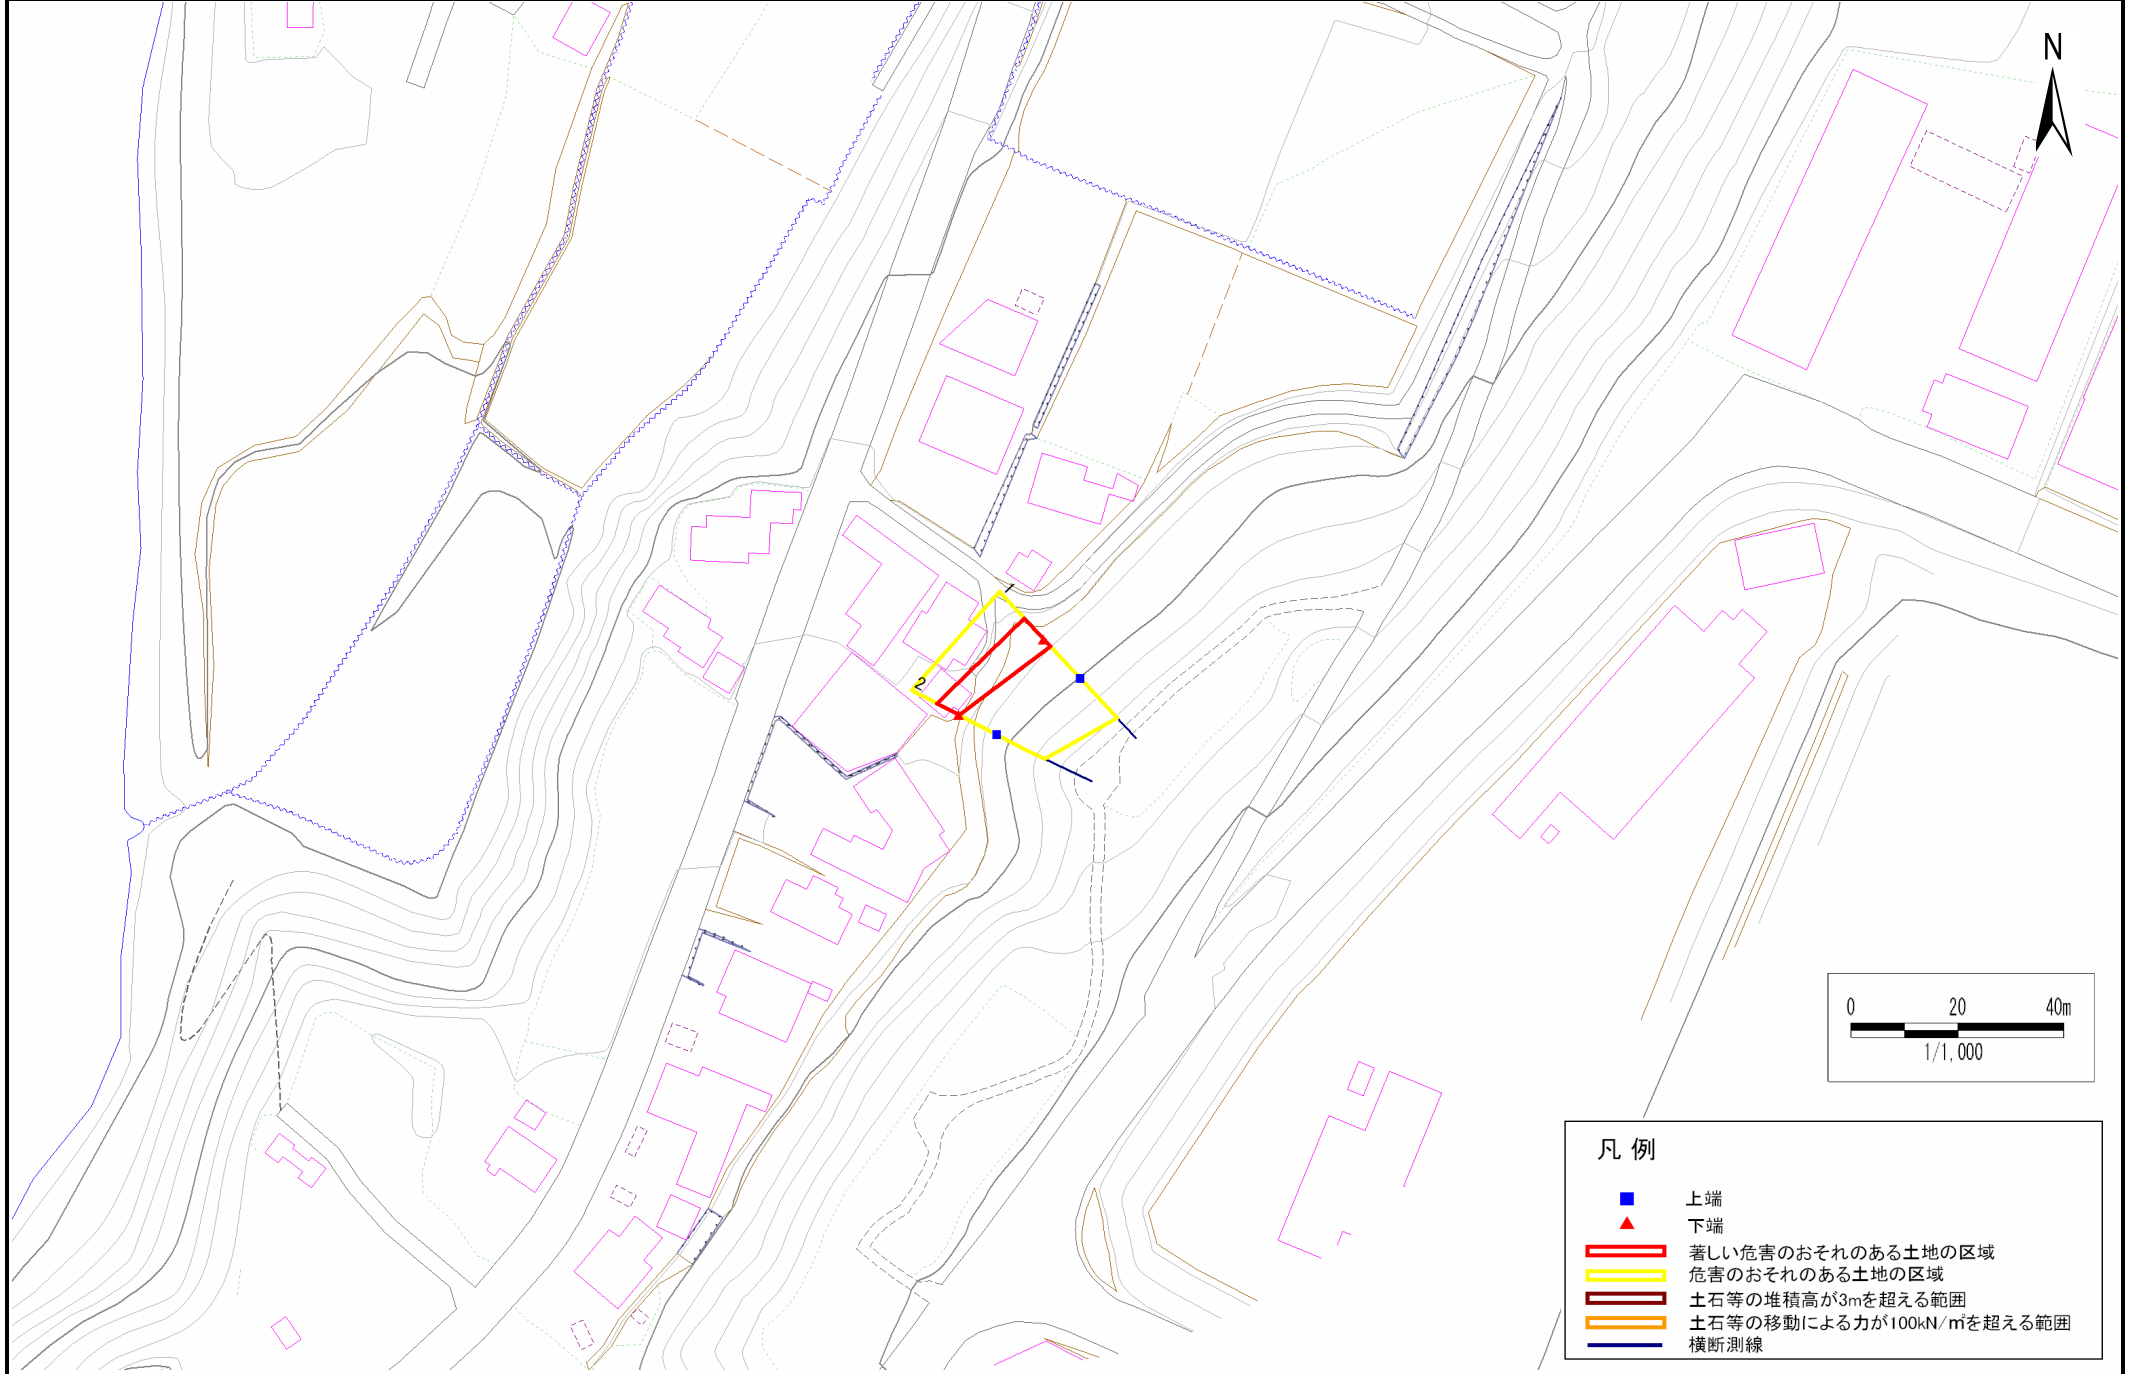
- 凡例
- 上端
 - ▲ 下端
 - ▬ 著しい危害のおそれのある土地の区域
 - ▬ 危害のおそれのある土地の区域
 - ▬ 土石等の堆積高が3mを超える範囲
 - ▬ 土石等の移動による力が100kN/m²を超える範囲
 - ▬ 横断測線
