土砂災害防止に関する基礎調査(急傾斜地の崩壊)

自然現象の種類	急傾斜地の崩壊
箇所番号	067B1009
箇所名	山谷-2
所在地	岩手県盛岡市玉山区玉山字山谷
調査機関	盛岡広域振興局土木部

急傾斜地の崩壊区域調査

様式3-1 危害のおそれのある土地、著しい危害のおそれのある土地の設定図

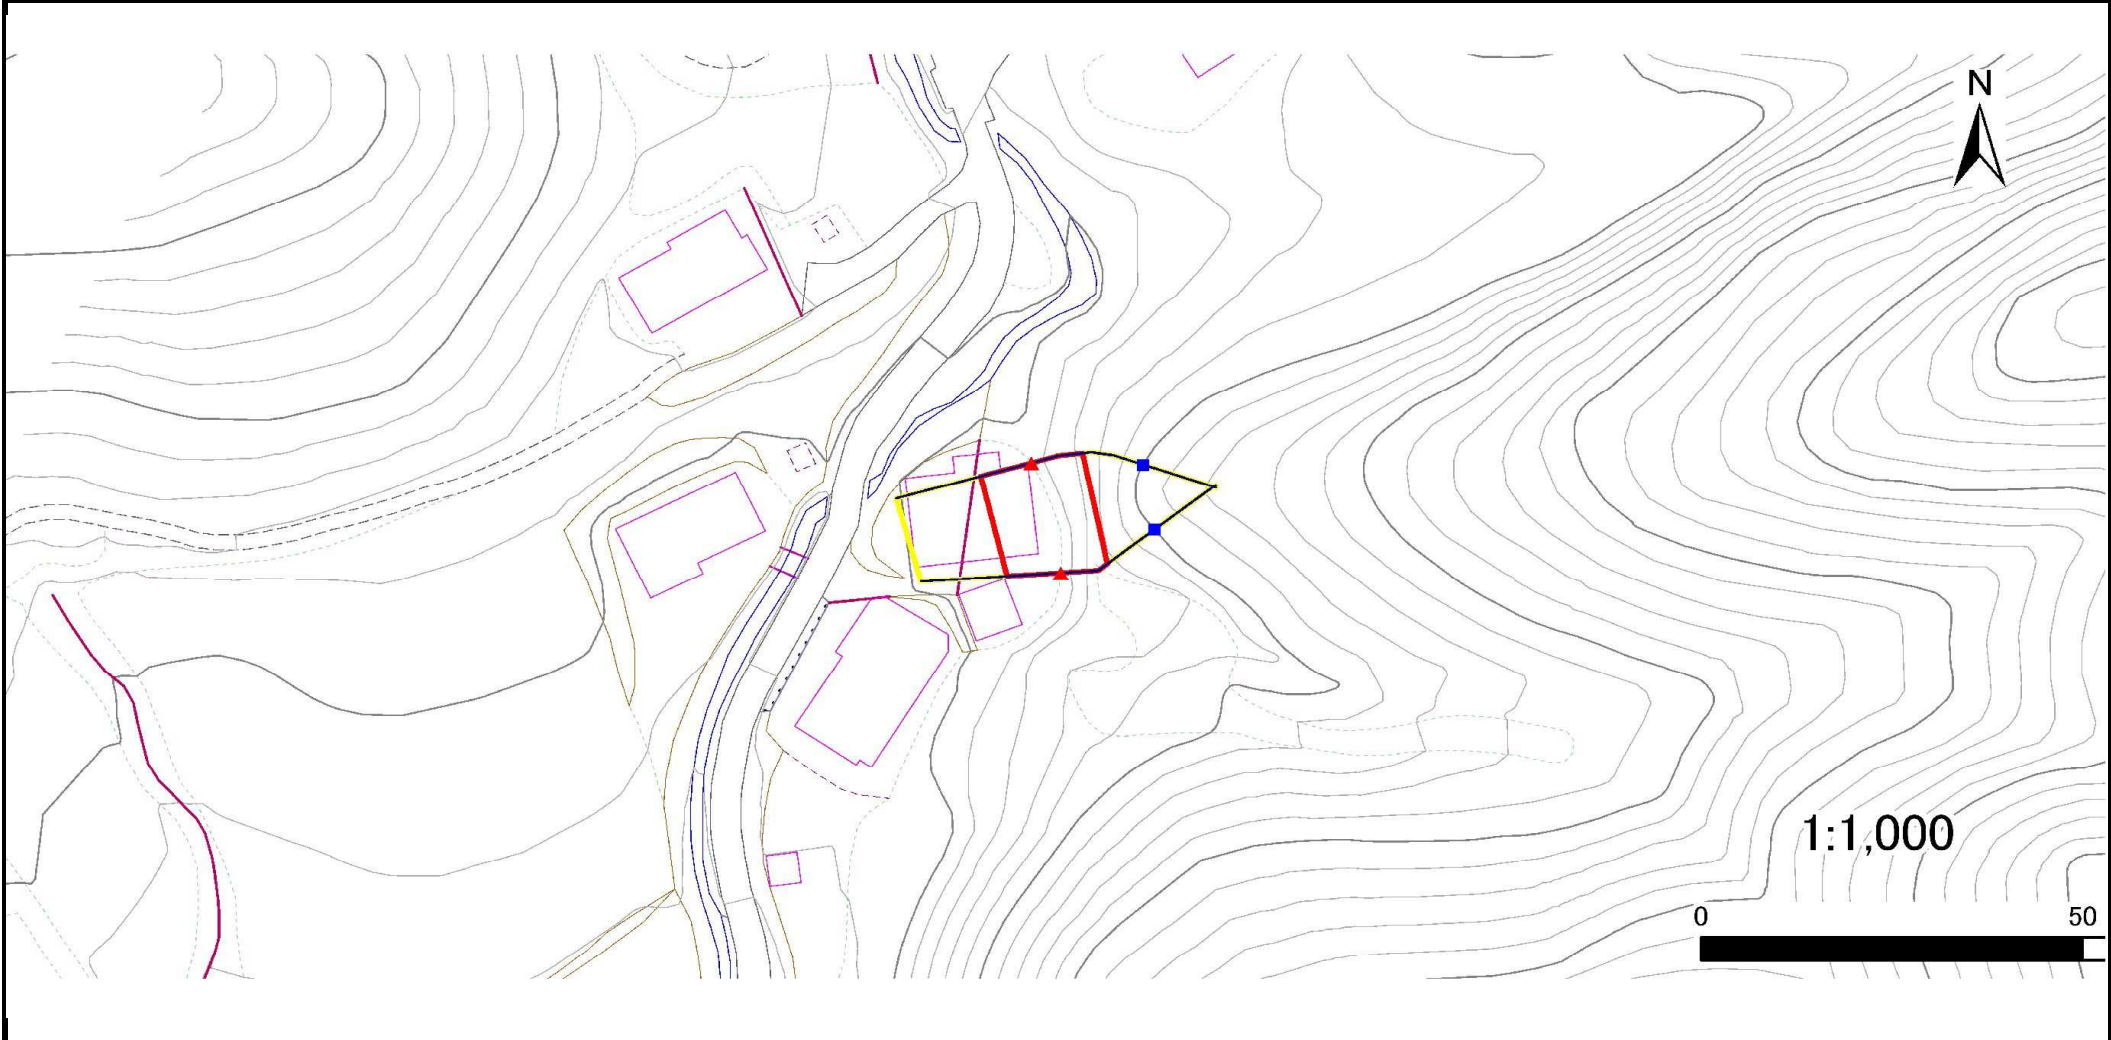
凡例	■ 上端	— 横断測線	▭ 危害のおそれのある土地の区域	▭ 土石等の移動による力が100kN/m ² を超える範囲
	▲ 下端		▭ 著しい危害のおそれのある土地の区域	▭ 土石等の堆積高が3mを超える範囲
