土砂災害防止に関する基礎調査(急傾斜地の崩壊)

自然現象の種類	急傾斜地の崩壊
箇所番号	007E1005
箇所名	住吉町
所在地	岩手県九戸郡洋野町種市第22地割
調査機関	県北広域振興局土木部

様式3-1 危害のおそれのある土地、著しい危害のおそれのある土地の設定図

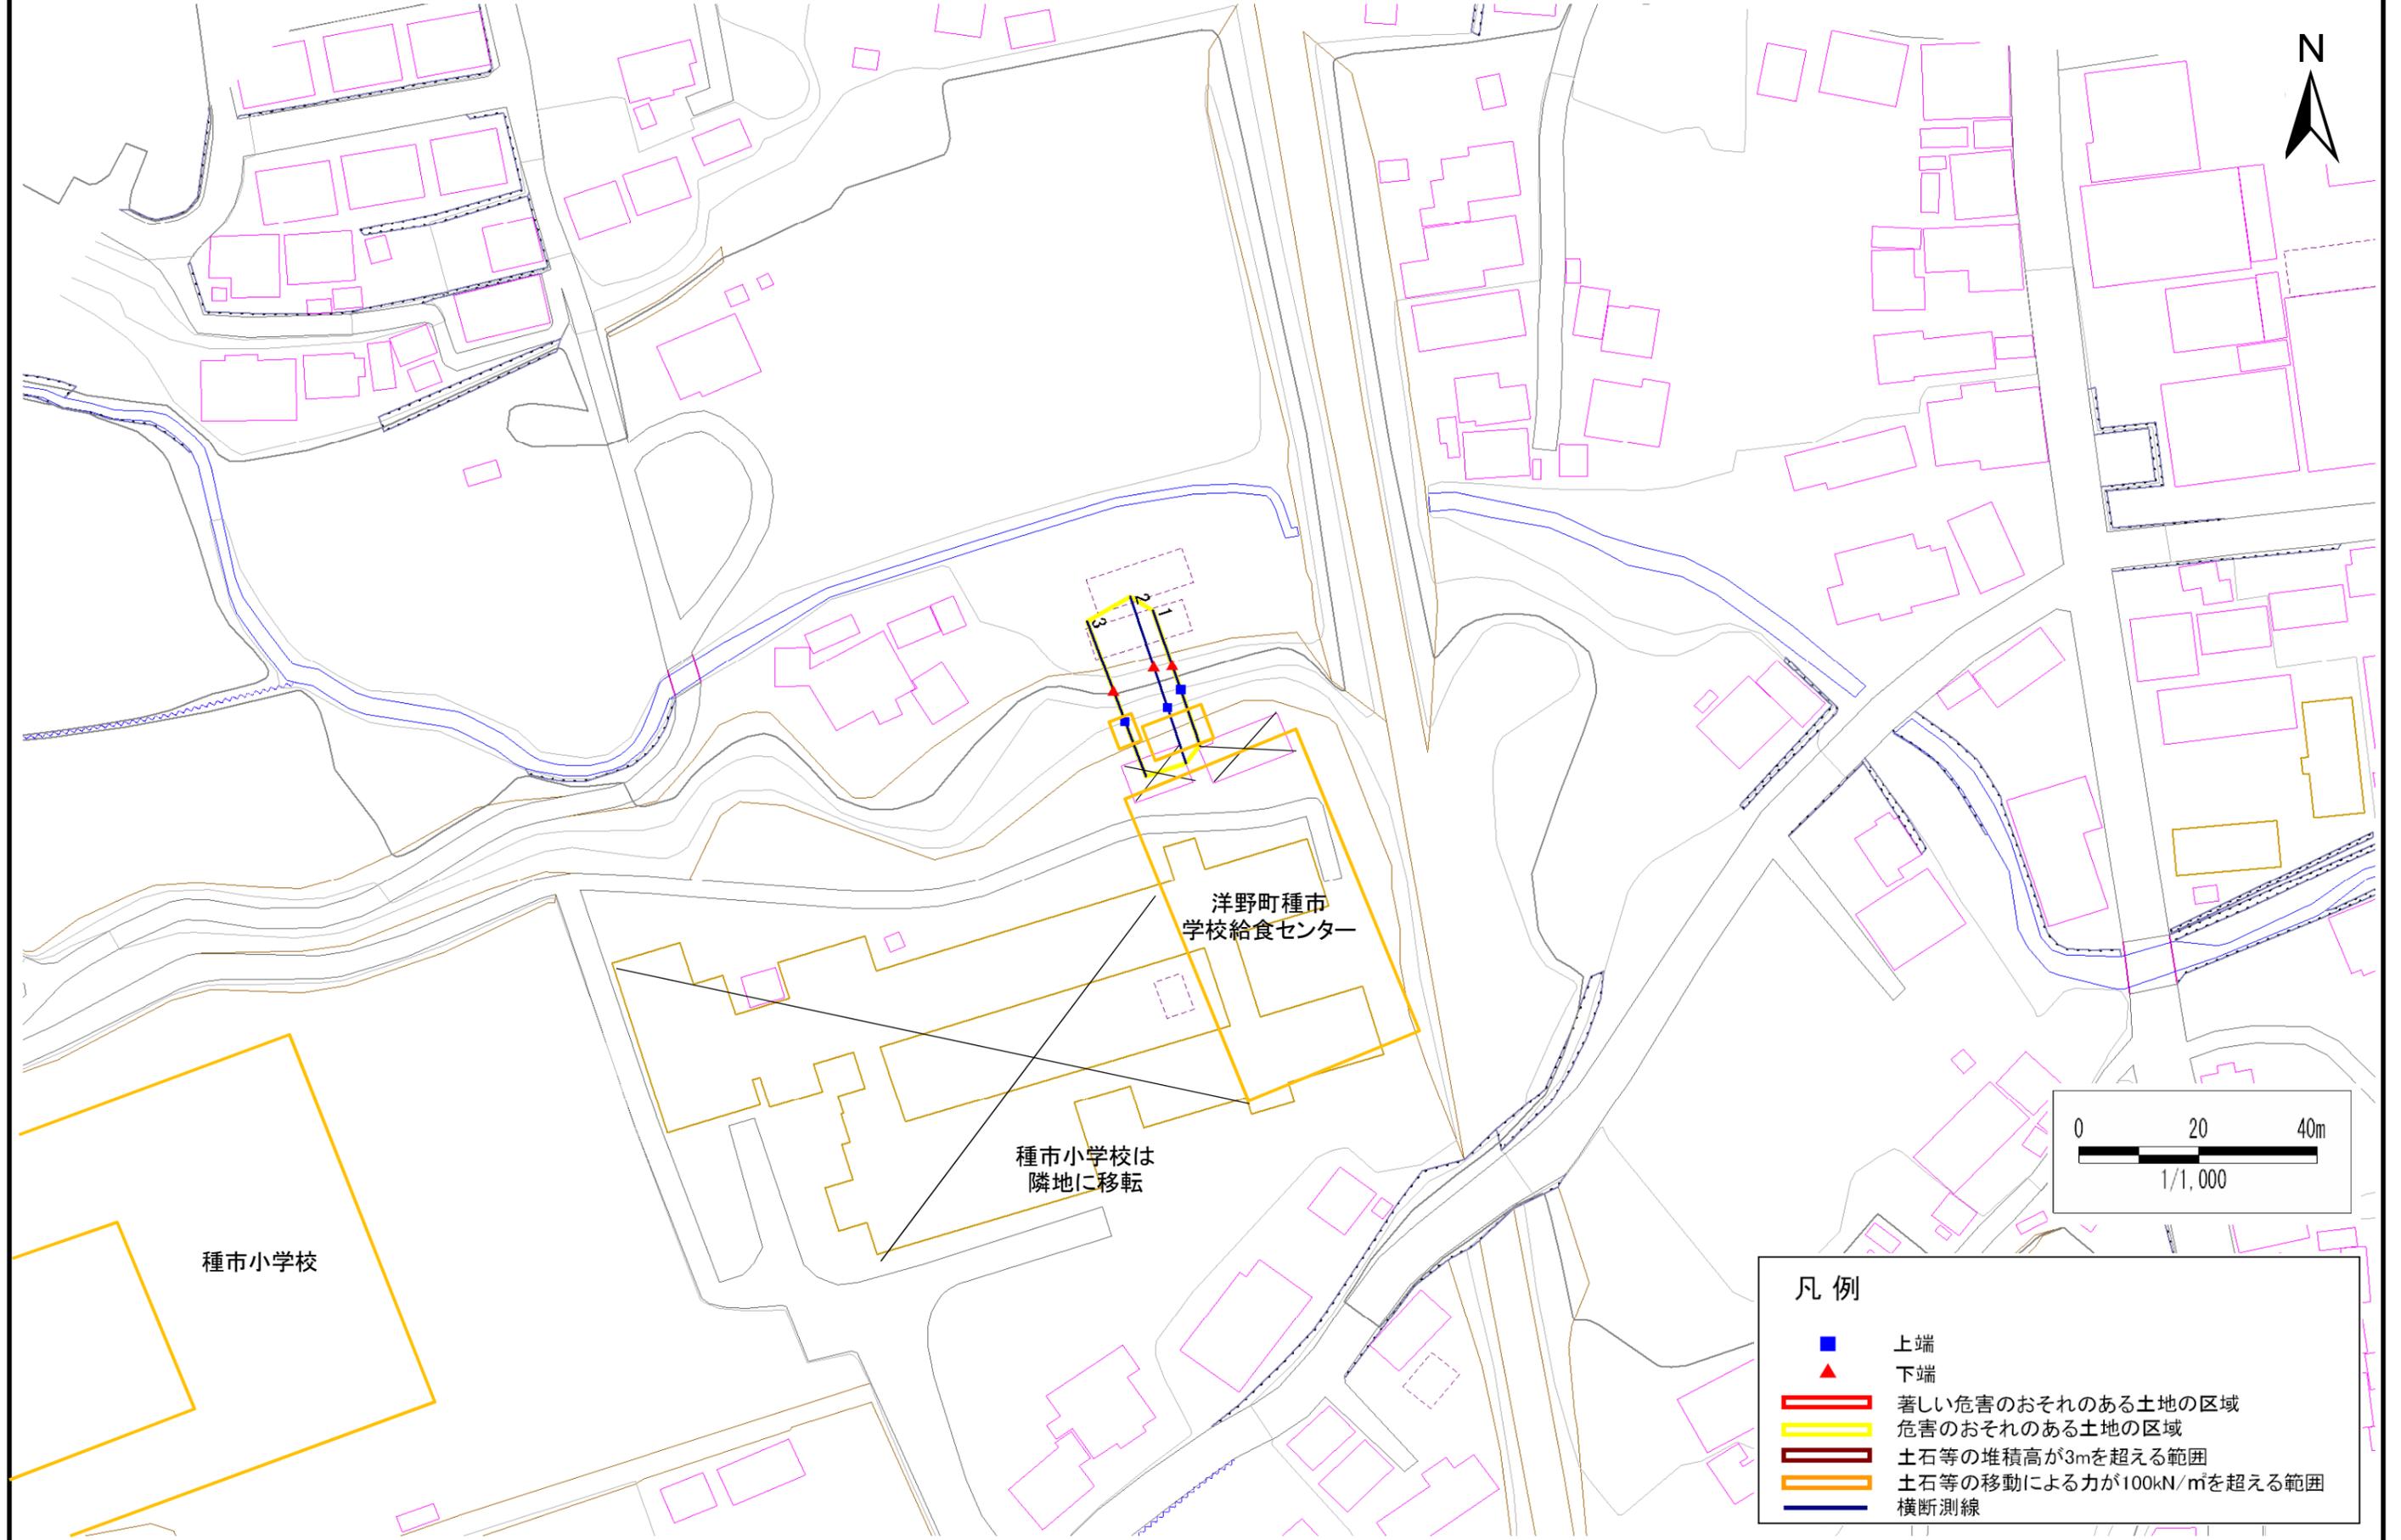
- 上端
- ▲ 下端
- 著しい危害のおそれのある土地の区域
- 危害のおそれのある土地の区域
- 土石等の堆積高が3mを超える範囲
- 土石等の移動による力が100kN/m²を超える範囲
- 横断測線
