大雨による林地残材等の被害を防ぐための現地指導について

1 現地指導の背景

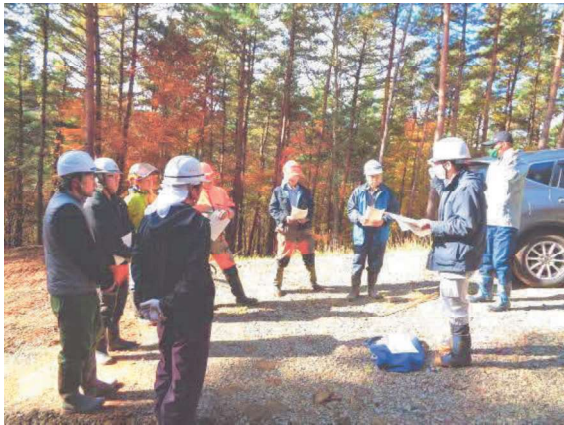
そのような状況の中、今回の大雨災害を契機として、皆伐後の林地残材等が災害を誘引することが心配されたため、一戸町内で大きな面積の皆伐をしている素材生産業者二社を対象に、林地残材の取扱いなどについて、現地指導を行いました。

現地指導では、県が策定した「伐採・搬出・再造林ガイドライン」（令和3年3月26日付け）を基に、“伐採区域の検討”、“林地残材等の流出防止”と“作業道（搬出路）の作設”にポイントを絞って説明しました。

- (1) 伐採予定区域が10haを超える大面積の場合は、区域を複数に分割して、伐採を空間的、時間的に分散させる。
- (2) 溪流等に落ちた端材等は、最大水位高から2m以上高い位置に安定した状態で置

く。また、沢沿いや急斜面の枝条残材は、杭などにより安定した状態で置く。

- (3) 急傾斜地や溪流に隣接している場所では、路網の作設を避ける。また、やむを得ず溪流を横断する場合、横断する箇所をできるだけ少なくなるよう配置する。
- (4) 搬出路の作設は、路面排水を考慮し屈曲部を設けるとともに、水切り等の排水施設を設ける。
