画像処理を用いた製造ライン監視システムの開発*

製造現場における IoT を活用した生産性向上への取り組みとして、これまで光センサを用いて製造ラインの稼働状況を監視するシステムを開発してきた。しかし、従来システムは安価で簡易な構成であるが、稼働と停止に対応した光源の監視に留まっており、適用範囲が限定されていた。そこで、製造ラインの画像から稼働状態の判別と停止原因に関する情報を同時に取得するシステムを開発した。

Development of monitoring system using image processing for production line

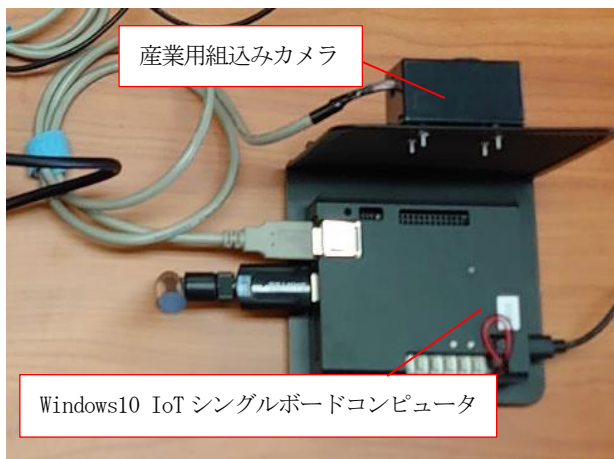
図2 画像撮影装置の試作機

画像撮影装置には Windows10 IoT シングルボードコンピュータを採用し、Windows10 の OS で、カメラ制御、画像の保存、無線通信の各機能を容易に可能にしている。カメラには、UVC (USB Video Class) インタフェースに対応した産業用組み込みカメラを採用しており、専用のドライバや画像取込みソフトが不要である。

本システムでは、稼働監視サーバー1 台に対して、画像撮影装置は 4 台まで設置可能である。画像撮影装置が複数の場合、パケット衝突を避けるため、画像は一旦画像撮影装置に保存する。そして必要に応じて稼働監視サーバーが各画像撮影装置に問い合わせを行い、画像ファイルを取得する。画像撮影装置の主な仕様を表1に、試作機を図2に示す。

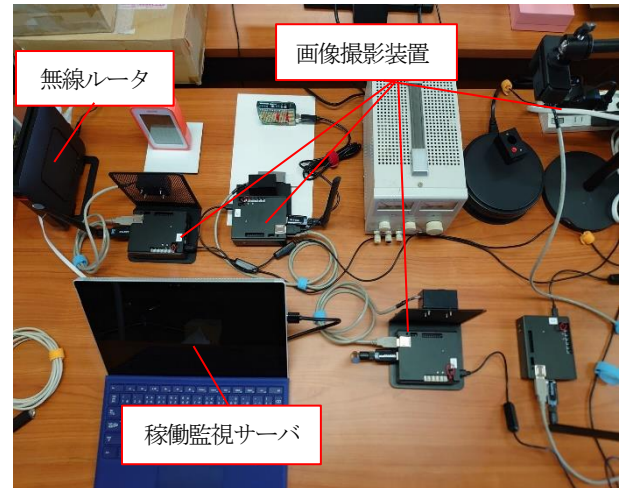
図3 卓上の実験環境

画像に対しパターンマッチングを行う。マッチング結果から物体の座標とマッチングの適合率を算出する。上記の機能について、図3に示す簡易な卓上実験環境を用いて動作検証を行い、正常に動作していることを確認した。図4に実験中のソフトウェア画面の例を示す。

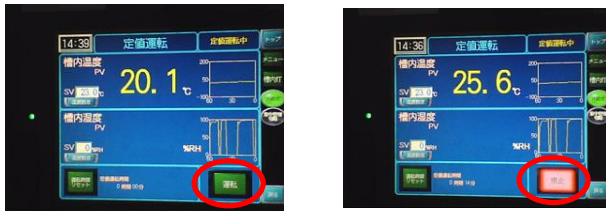
図5 監視対象となる操作液晶パネルの稼働/停止ボタン

(a) 停止中 (緑色) (b) 稼働中 (赤色)

実験では、撮影した画像ファイルに対して画像処理を行い、稼働/停止の操作ボタンのON/OFFを判別し、結果をファイルへ出力させた。稼働/停止の操作ボタンは図5の赤丸で示すように、停止中は緑色、稼働中は赤色で表示されるため、本実験では色味判定の機能を用いた。

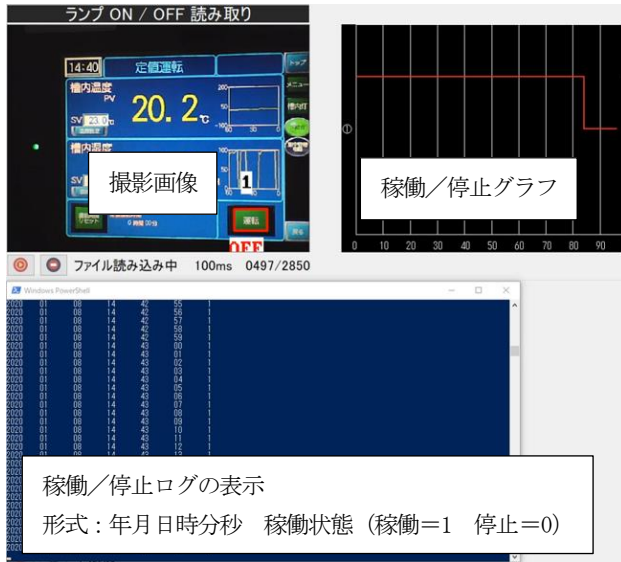
図6 実証実験における監視ソフトウェアの画面の例

実験では、最初に恒温恒湿槽の操作液晶パネルをカメラで撮影し、その後、表2に示す手順に従い手作業で稼働と停止を切り替える。本実験では、室内環境の光量変化による影響についても評価するため、室内照明が全灯および全消灯の2種類について実施した。監視ソフトウェアの画面を図6に示す。稼働/停止の判別結果は、図6の下部に示す稼働/停止ログを参照し、表2の手順と

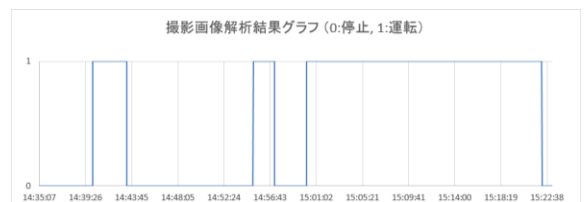
図7 実験結果のグラフ

(a) 稼働/停止判別結果

(b) 実際の稼働/停止状態

(c) 室内照明の状態

恒温恒湿槽の監視実験の結果を図7に示す。図7(a)は本監視システムによる稼働/停止の判別結果、図7(b)は表2に示した実際の稼働/停止の状態、図7(c)は同じく表2に示した室内照明の状況を示している。

図7(a)と図7(b)の比較から正しく稼働/停止が判別されていることを確認した。また図7(c)に示すように室内照明を変化させたが、今回の実験においては、室内照明による影響は確認されなかった。

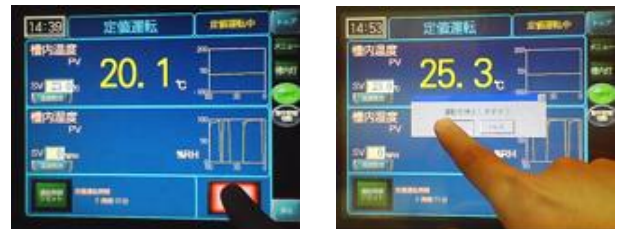
(a) 稼働/停止ボタン操作 (b) ポップアップメニュー操作
図8 稼働/停止の切り替え作業

しかし稼働/停止の切り替え作業において、稼働/停止ランプと作業者の手が重なることで、一時的に稼働状態を停止状態と判断される場合があることを確認した。

稼働と停止の切り替え作業中の画像を図8に示す。本実験では、切り替え作業の時間が短かったためログデータへ反映される前に誤認識状態が解消されたが、作業者の手が長時間映り込む場合の対策として、稼働と停止以外に「作業中」などの状態を追加する必要がある。

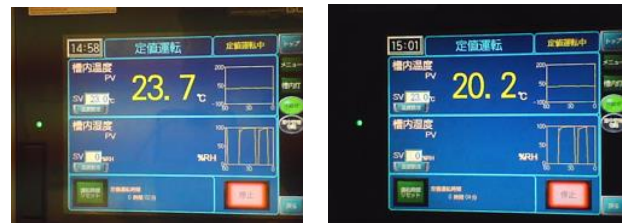
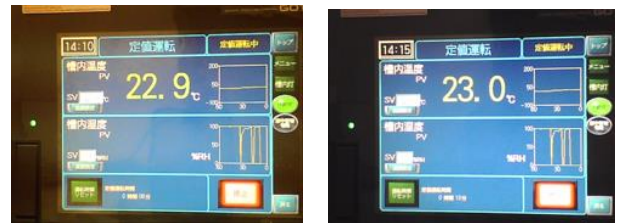
図9 室内照明の点灯時、および消灯時の比較

またカメラの露光時間の設定にあたり、マニュアル設定と自動設定の双方の取得画像の比較を行った。比較画像を図9に示す。マニュアル設定の場合、点灯時と消灯時の稼働/停止ボタン差異は小さいことを確認した。一方の自動設定の場合は、画像全体に白みがかっており、操作液晶パネルにおける赤ランプ部分でハレーションが発生するなどのノイズを確認した。この結果から、画像処理による認識率の低下を避けるために、特に露光時間の設定は重要であり、求める画像に合わせた調整が必要であることがわかった。

(a) マニュアル設定

(b) 自動設定
