土砂災害防止に関する基礎調査(急傾斜地の崩壊)

自然現象の種類	急傾斜地の崩壊
箇所番号	110AN0341-1
箇所名	東十二丁目第18地割
所在地	花巻市東十二丁目第18地割
調査機関	岩手県県南広域振興局土木部花巻土木センター

様式3-1 危害のおそれのある土地、著しい危害のおそれのある土地の設定図

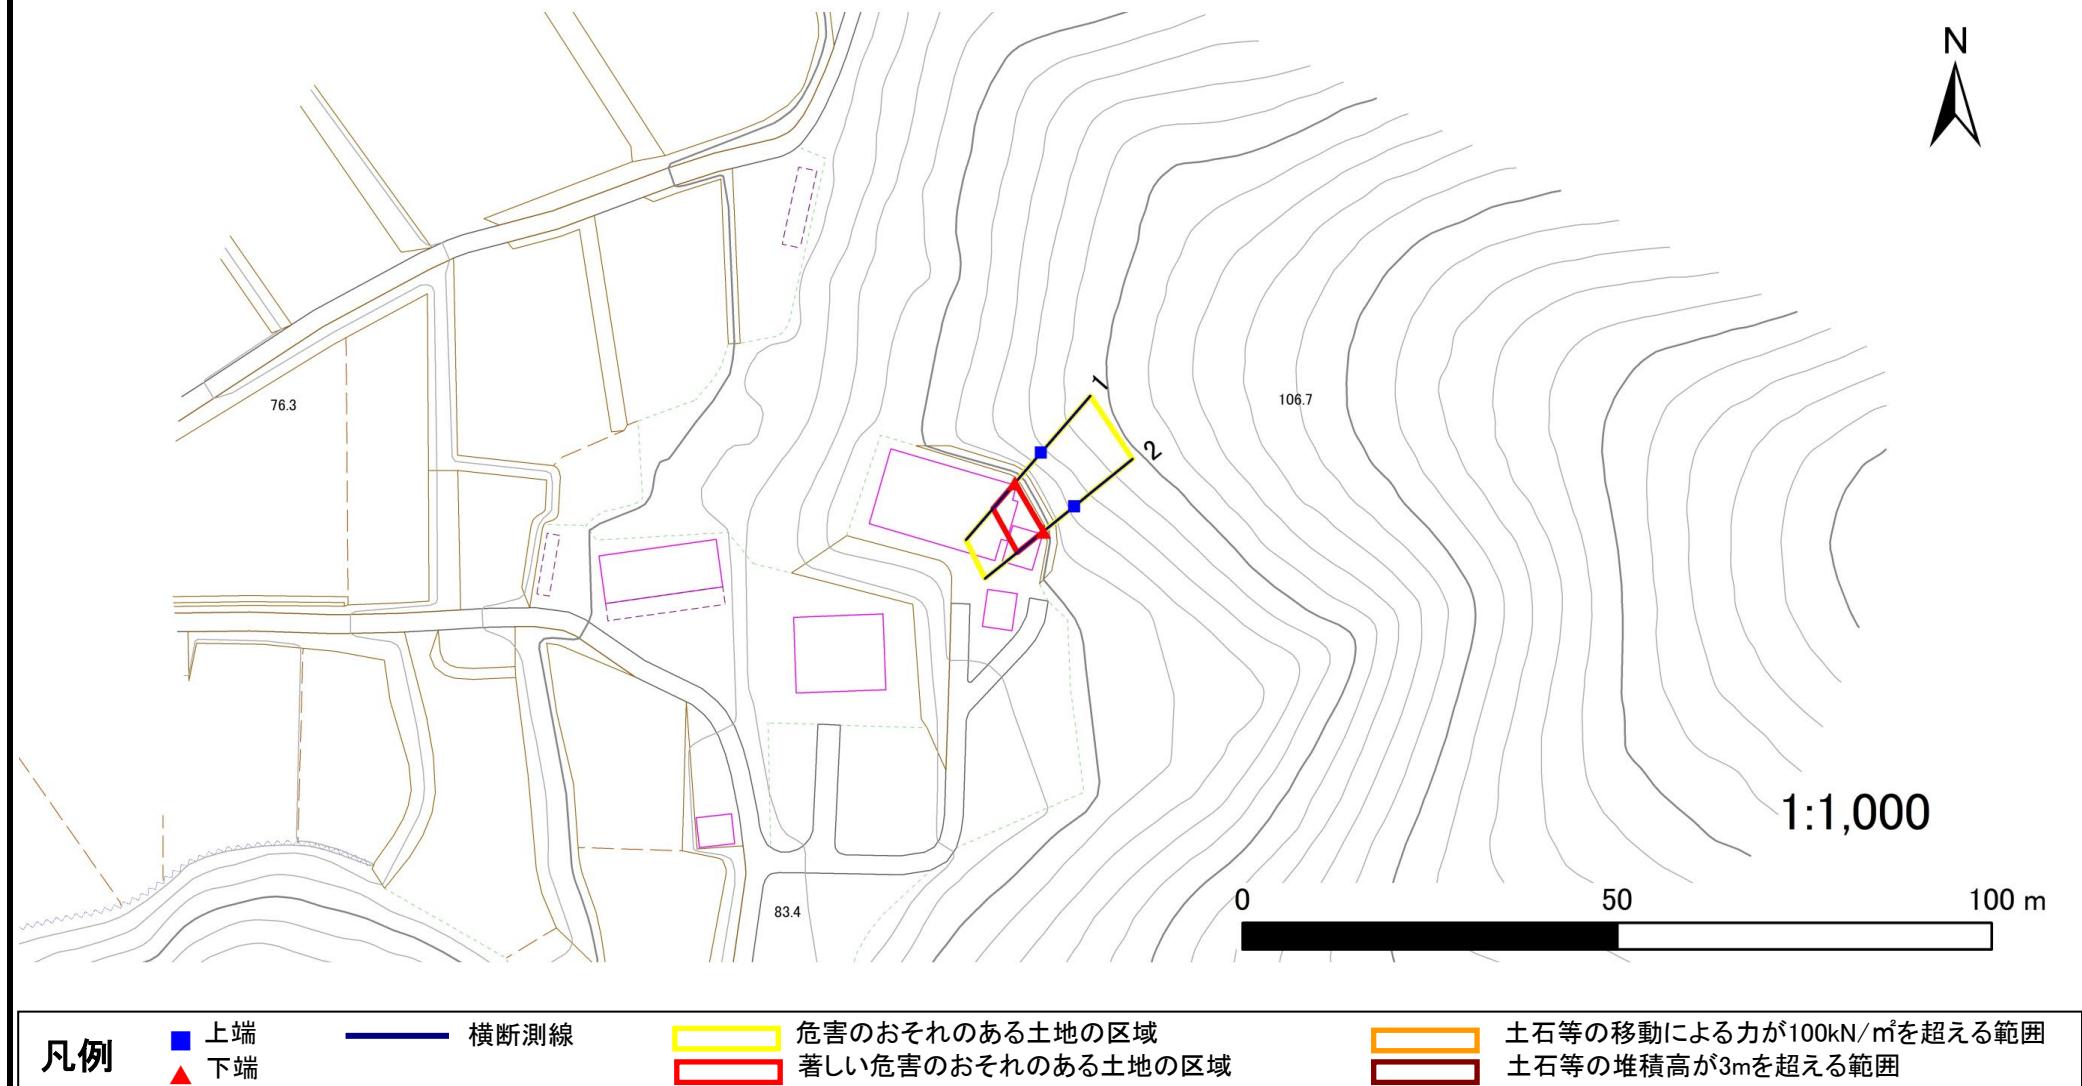
危害のおそれのある土地の区域

著しい危害のおそれのある土地の区域

土石等の移動による力が $100\text{kN}/\text{m}^2$ を超える範囲

土石等の堆積高が3mを超える範囲
