土砂災害防止に関する基礎調査(急傾斜地の崩壊)

自然現象の種類	急傾斜地の崩壊
箇所番号	123BN0197-1
箇所名	安俵3区
所在地	花巻市東和町安俵3区
調査機関	岩手県県南広域振興局土木部 花巻土木センター

急傾斜地の崩壊区域調書

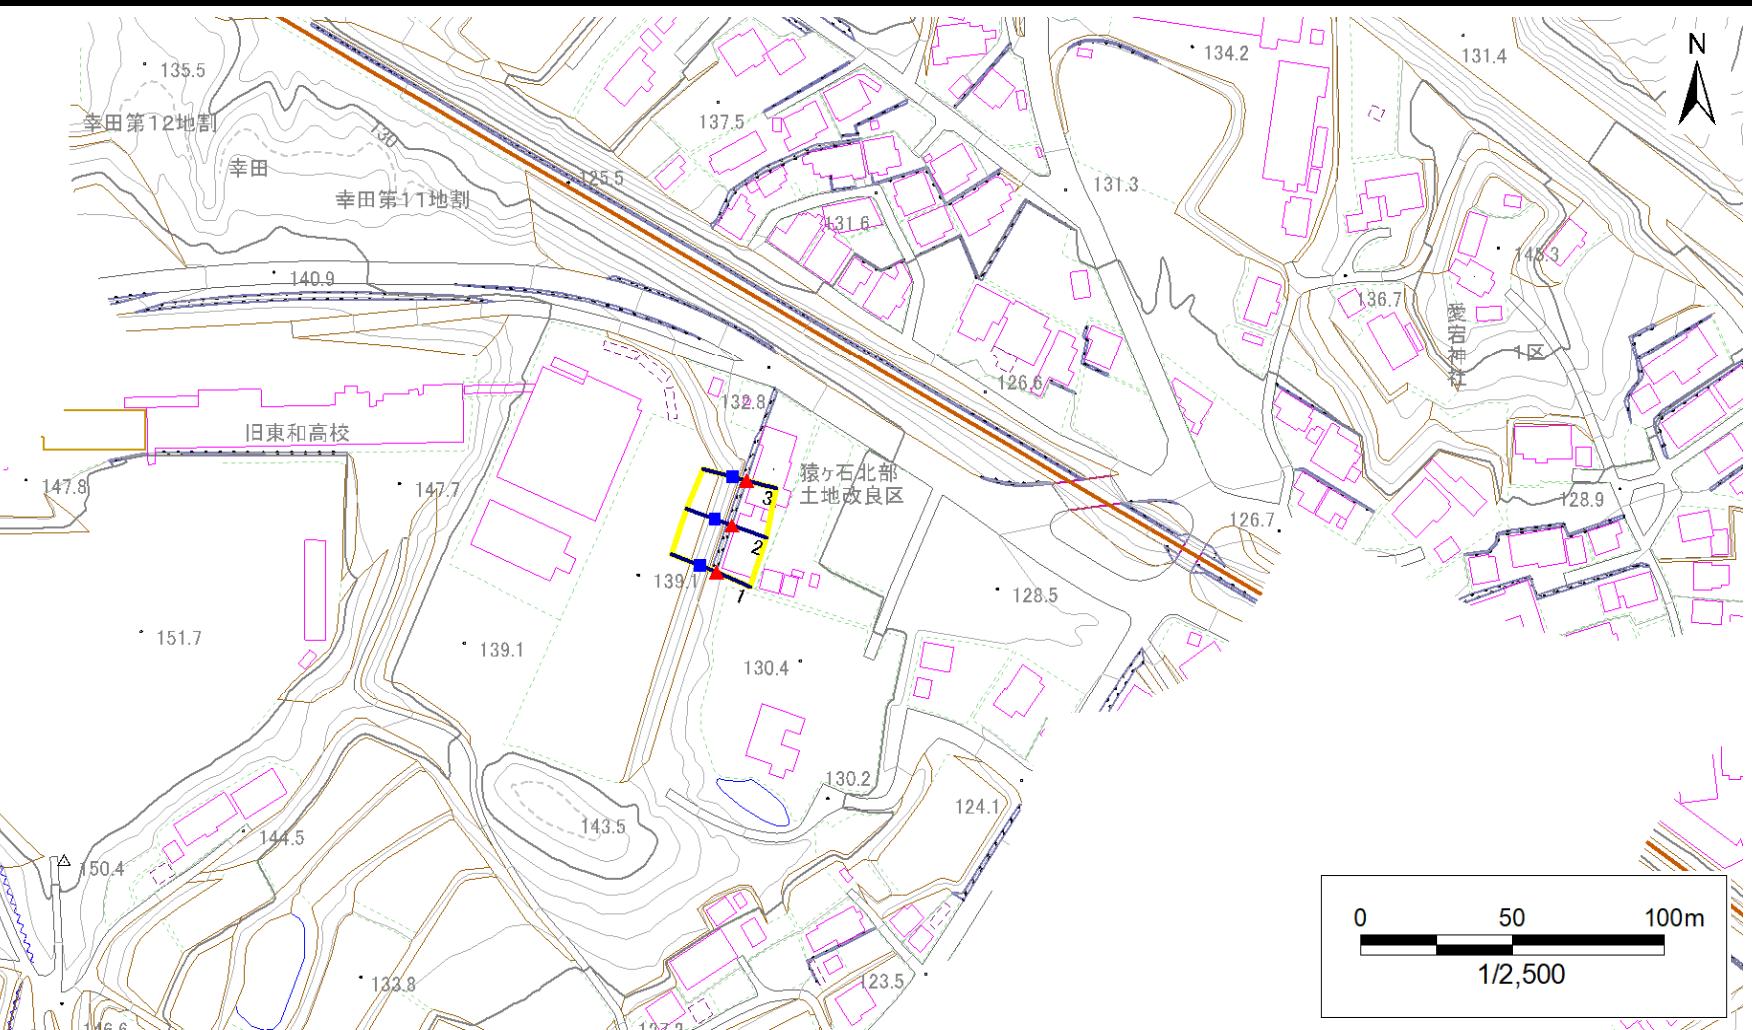
様式3-1 危害のおそれのある土地、著しい危害のおそれのある土地の設定図

■ 上端
▲ 下端

— 横断測線

■ 危害のおそれのある土地の区域
■ 著しい危害のおそれのある土地の区域

■ 土石等の移動による力が 100 kN/m^2 を超える範囲
■ 土石等の堆積高が3mを超える範囲

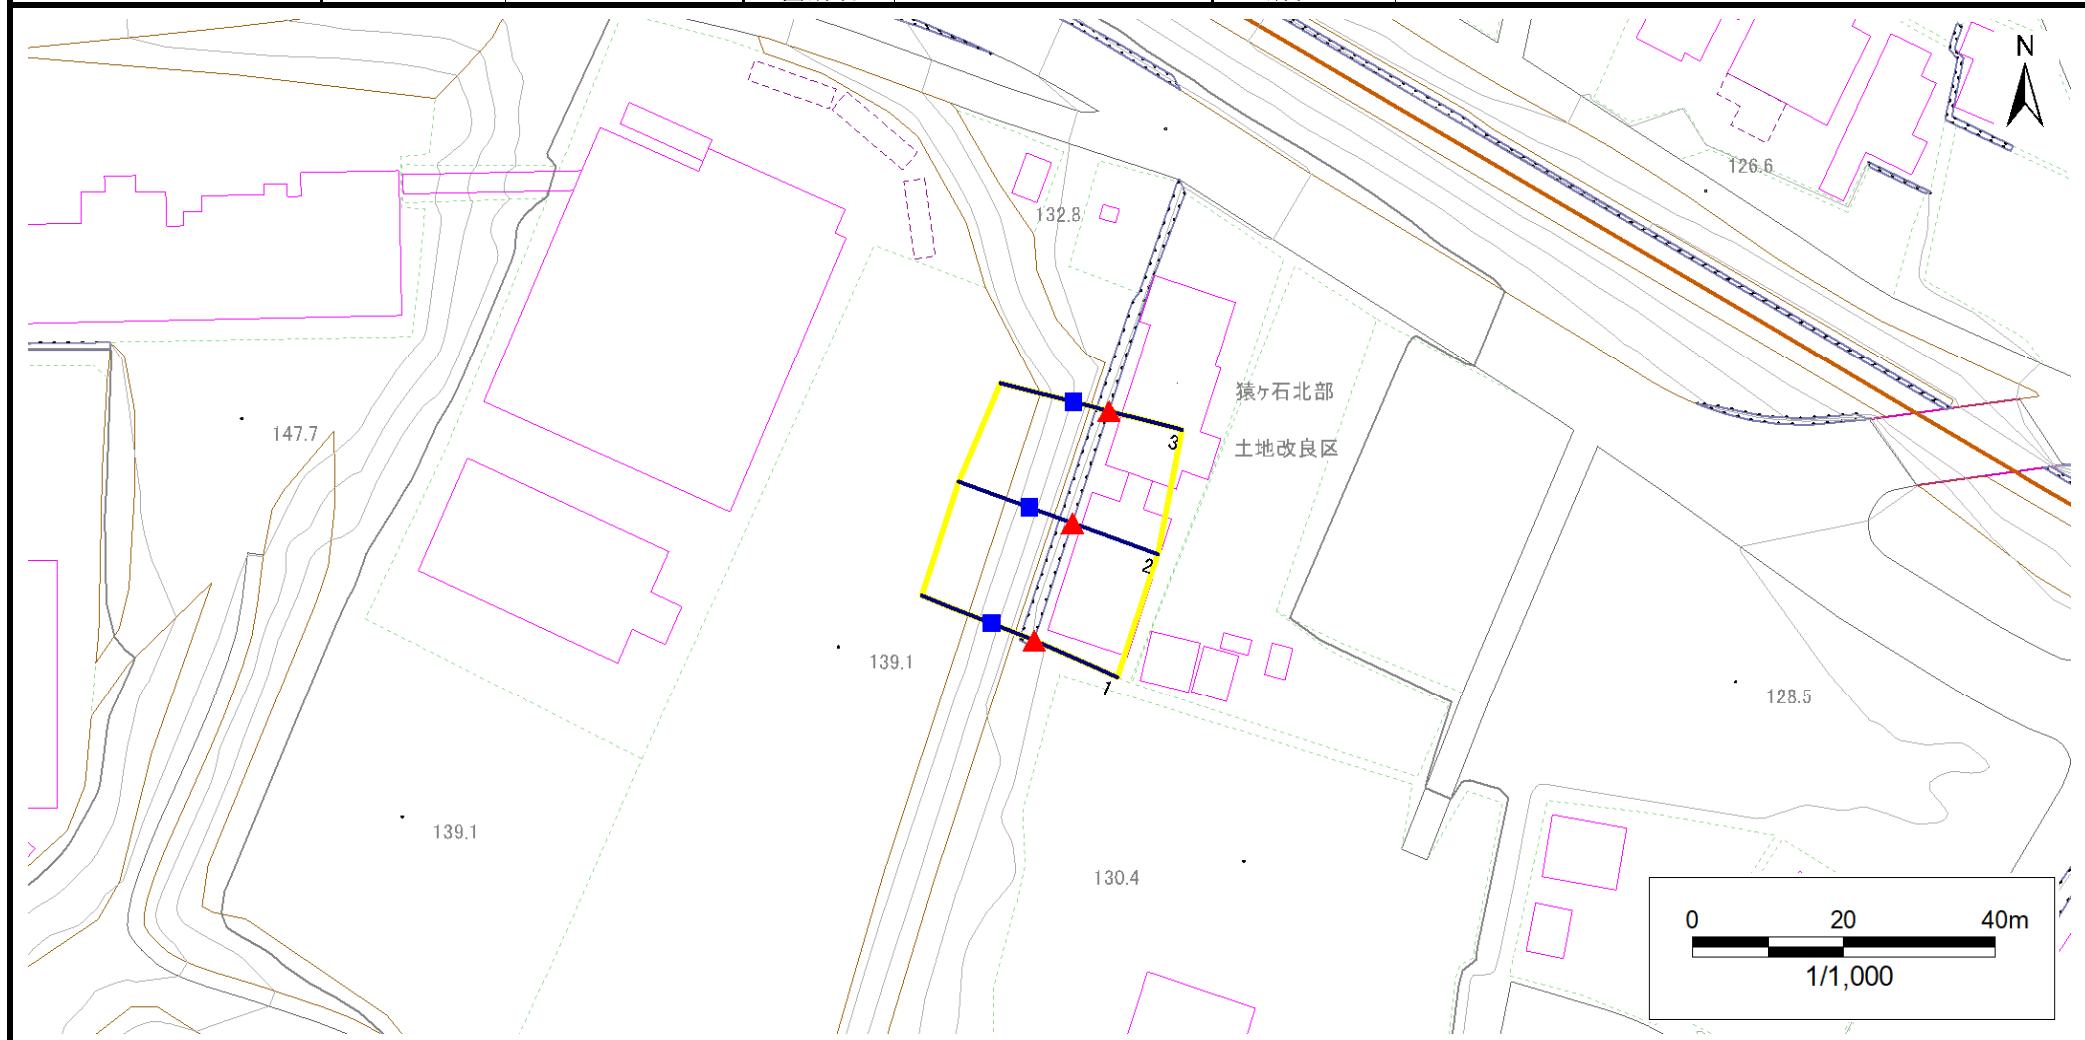
様式3-1 危害のおそれのある土地、著しい危害のおそれのある土地の設定図

■ 上端
▲ 下端

— 横断測線

■ 危害のおそれのある土地の区域
■ 著しい危害のおそれのある土地の区域

■ 土石等の移動による力が 100kN/m^2 を超える範囲
■ 土石等の堆積高が3mを超える範囲
