# 土砂災害防止に関する基礎調査(急傾斜地の崩壊)

| 箇所番号 | 214BN5021 |
| 箇所名 | 西根寺田 |
| 調査機関 | 盛岡広域振興局土木部岩手土木センター |

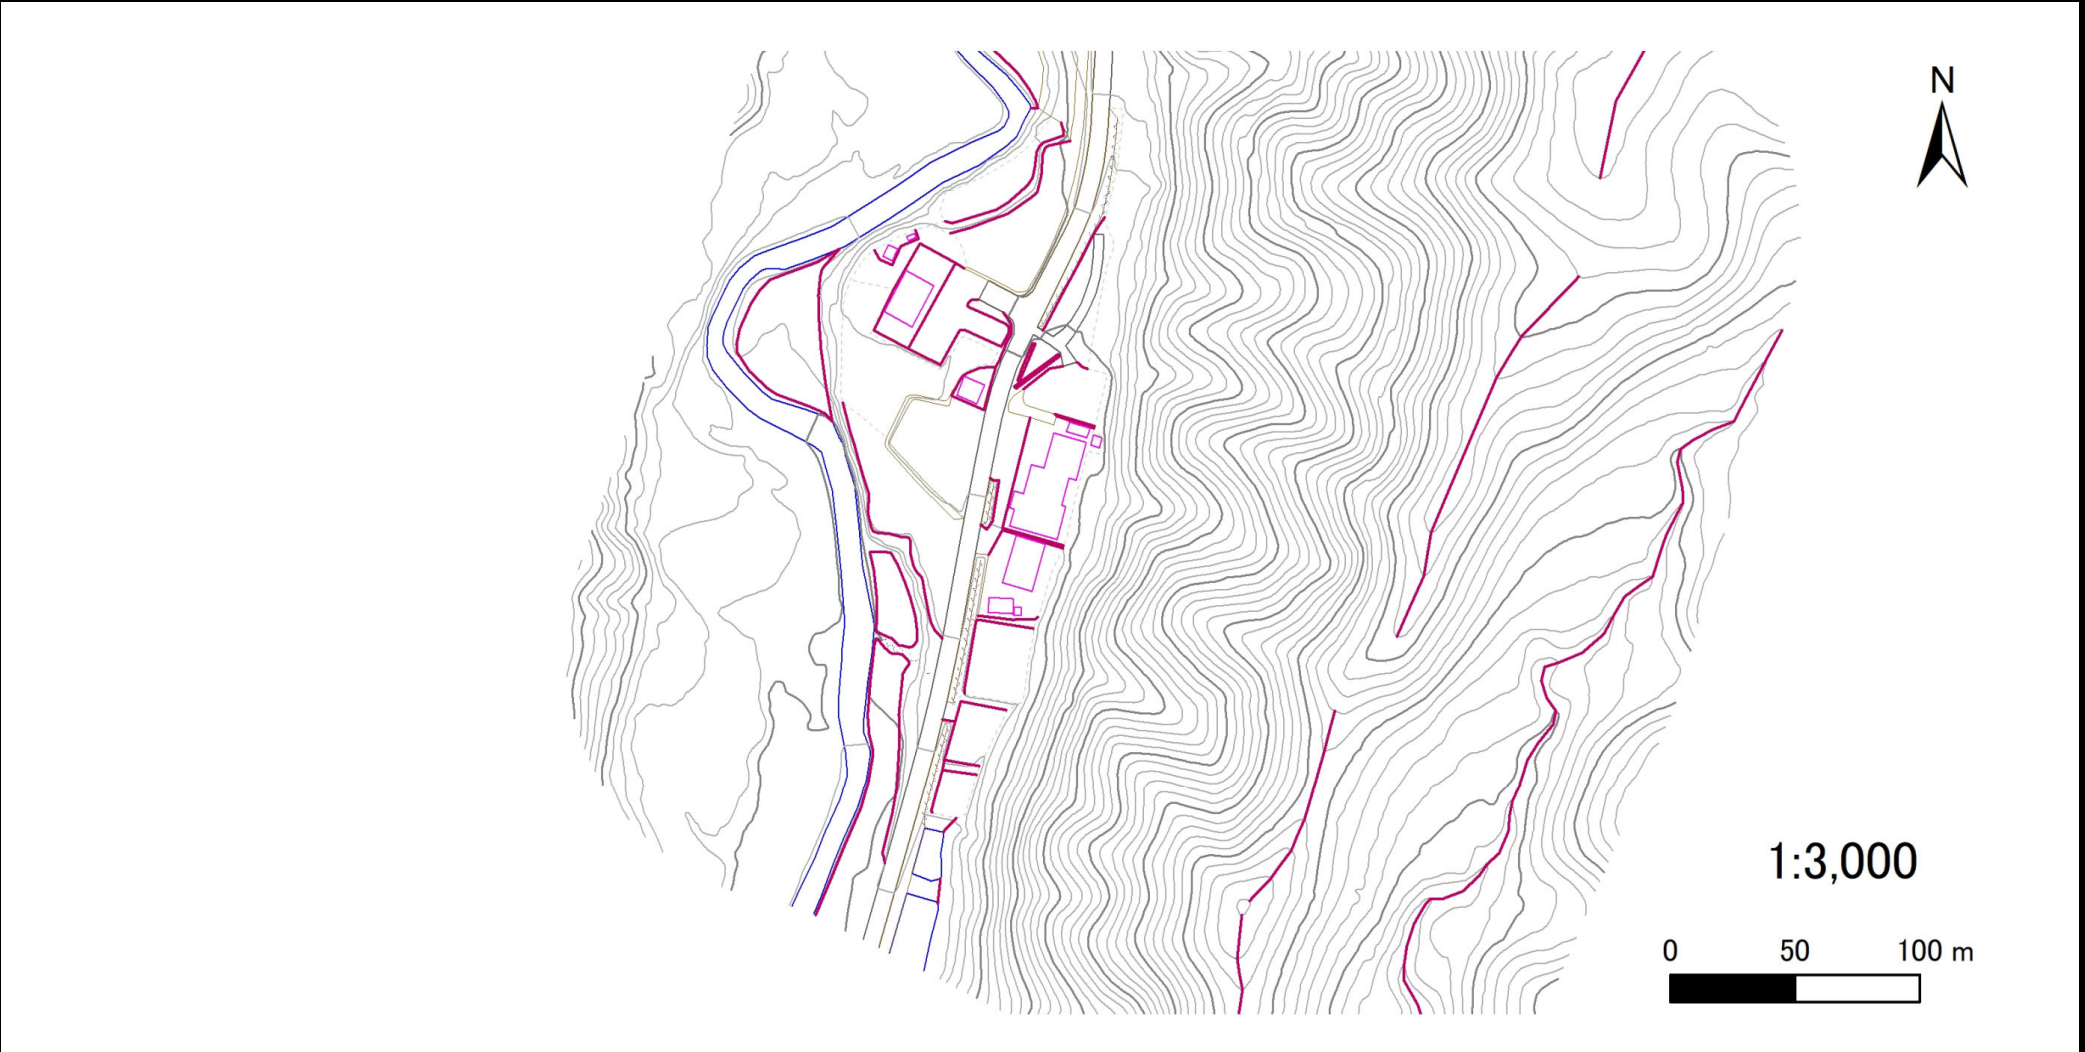
様式2-3 対策施設等の位置図

凡例   ←→ 施設位置   ○に数字は施設番号を表す

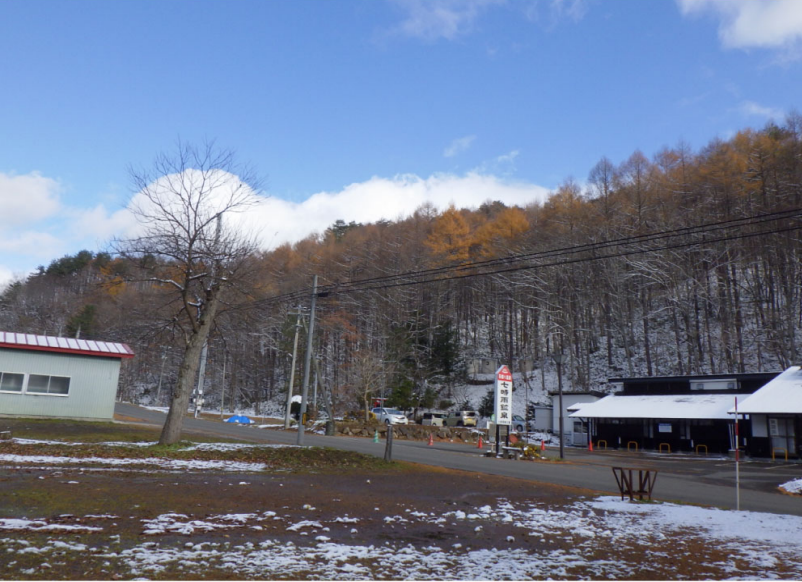
| 写真番号① | | | 写真番号② | | | |

| 斜面遠景<br>斜面左側付近。 | | | 斜面遠景<br>斜面右側付近。 | | | |

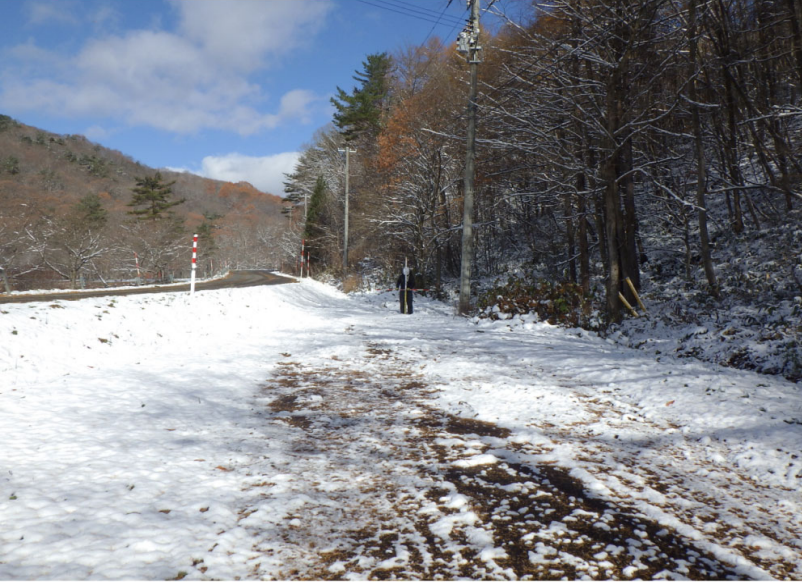
| 写真番号③ | | | 写真番号④ | | | |

| <p>急傾斜地の端部状況</p> <p>斜面下方に存在する土地が開発可能な平坦地の条件を満たさなくなるため、急傾斜地左端とした。</p> <p>調査年月日：令和6年11月19日</p> | | | <p>急傾斜地の端部状況</p> <p>左端より左方は、現地で林地・道路となっていることを確認した。</p> <p>調査年月日：令和6年11月19日</p> | | | |

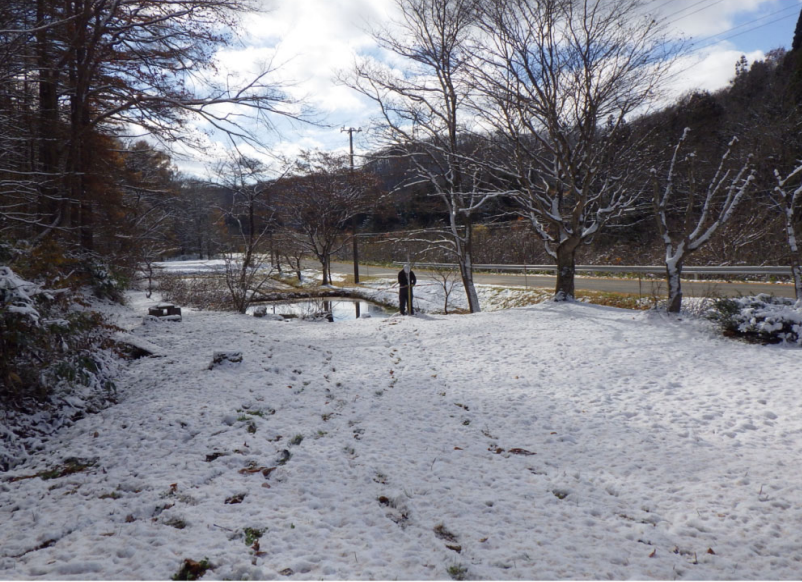
| 写真番号⑤ | | | 写真番号⑥ | | | |

| 急傾斜地の端部状況<br><br>斜面下方に存在する土地が開発可能な平坦地の条件を満たさなくなるため、急傾斜地右端とした。<br><br>調査年月日: 令和6年11月19日 | | | 急傾斜地の端部状況<br><br>右端より右方は、現地で池・道路となっていることを確認した。<br><br>調査年月日: 令和6年11月19日 | | | |

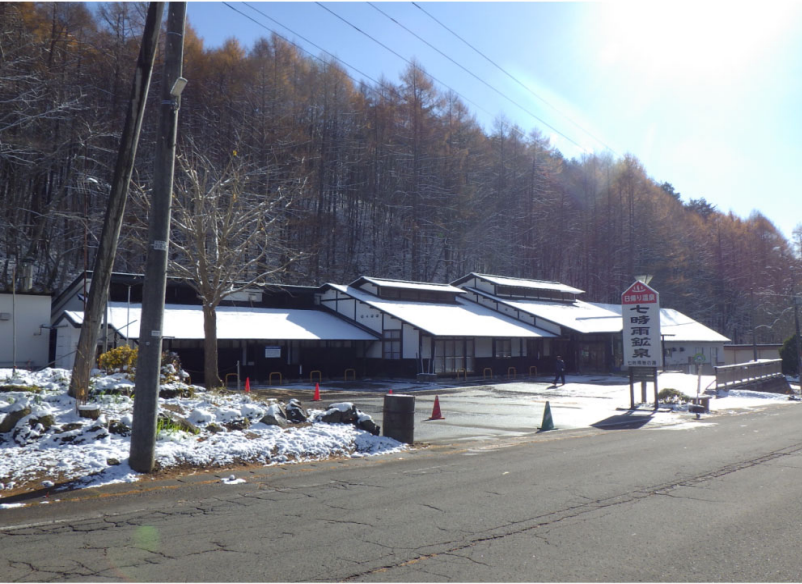
| 写真番号⑦ | | | 写真番号⑧ | | | |

| 区域内の状況<br>事業所敷地_銭湯「七時雨憩いの湯」が存在する。<br><br>調査年月日: 令和6年11月19日 | | | 区域内の状況<br>駐車場が存在する。<br><br>調査年月日: 令和6年11月19日 | | | |

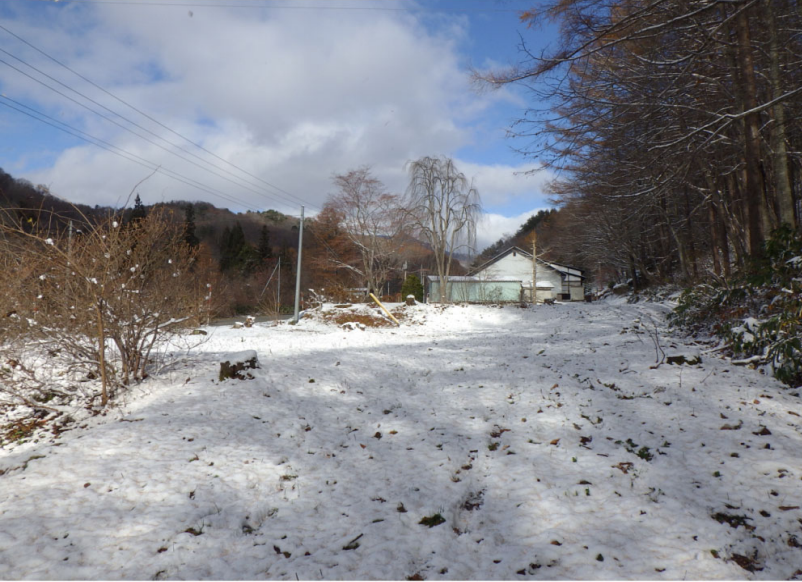
| 写真番号⑨ | | | | 写真番号⑩ | | | |

| 区域内の状況 | | | | 地質状況 | | | |
| 草地(事業所敷地に隣接)が存在する。 | | | | 表層には礫混じり土、砂質土が見られる。 | | | |

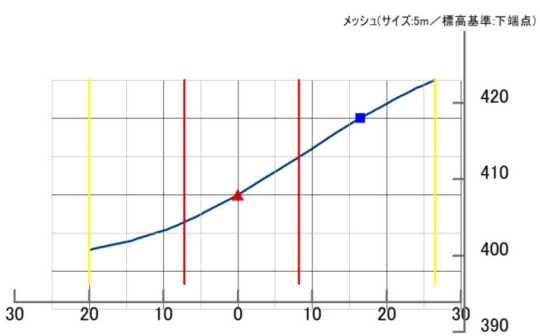
| <div><p>メッシュ(サイズ:5m/標高基準:下端点)</p><div><p>凡 例</p><ul style="list-style-type: none"><li>■ 上端</li><li>▲ 下端</li><li>● 建物</li><li>— 横断測線</li><li>— 危害のおそれのある土地の区域</li><li>— 著しい危害のおそれのある土地の区域</li><li>— 土石等の移動による力が100kN/m<sup>2</sup>を超える範囲</li><li>— 土石等の堆積高が3mを超える範囲</li></ul></div></div> | | | | | | |

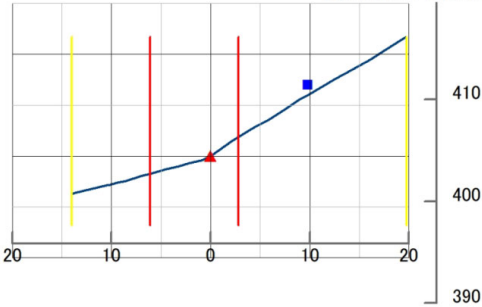
| <div><p>メッシュ(サイズ:5m/標高基準:下端点)</p></div> <div><p>凡 例</p><ul style="list-style-type: none"><li>■ 上端</li><li>▲ 下端</li><li>● 建物</li><li>— 横断測線</li><li>— 危害のおそれのある土地の区域</li><li>— 著しい危害のおそれのある土地の区域</li><li>— 土石等の移動による力が100kN/m<sup>2</sup>を超える範囲</li><li>— 土石等の堆積高が3mを超える範囲</li></ul></div> | | | | | | |

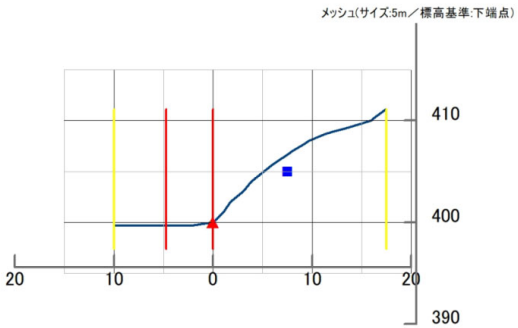
| <div><p>メッシュ(サイズ:5m/標高基準:下端点)</p><p>凡 例</p><ul style="list-style-type: none"><li>■ 上端</li><li>▲ 下端</li><li>● 建物</li><li>— 横断測線</li><li>— 危害のおそれのある土地の区域</li><li>— 著しい危害のおそれのある土地の区域</li><li>— 土石等の移動による力が100kN/m²を超える範囲</li><li>— 土石等の堆積高が3mを超える範囲</li></ul></div> | | | | | | |

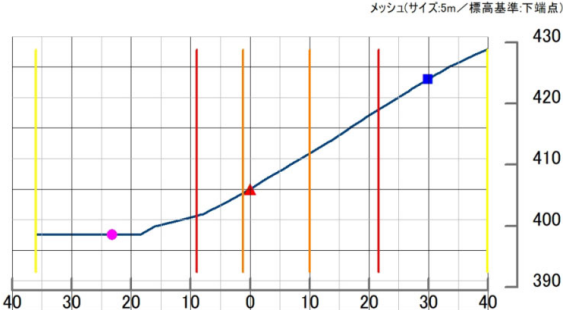
| <div><p>メッシュ(サイズ:5m/標高基準:下端点)</p><div><p>凡 例</p><ul style="list-style-type: none"><li>■ 上端</li><li>▲ 下端</li><li>● 建物</li><li>— 横断測線</li><li>— 危害のおそれのある土地の区域</li><li>— 著しい危害のおそれのある土地の区域</li><li>— 土石等の移動による力が100kN/m<sup>2</sup>を超える範囲</li><li>— 土石等の堆積高が3mを超える範囲</li></ul></div></div> | | | | | | |

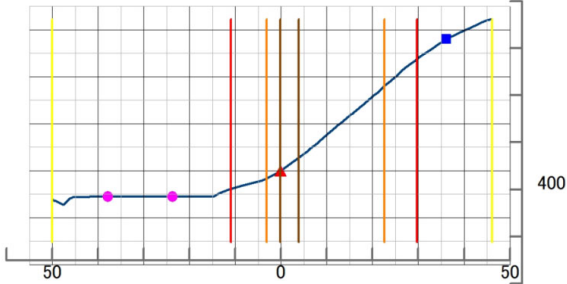
| <div><p>メッシュ(サイズ:5m/標高基準:下端点)</p><p>凡 例</p><ul style="list-style-type: none"><li>■ 上端</li><li>▲ 下端</li><li>● 建物</li><li>— 横断測線</li><li>— 危害のおそれのある土地の区域</li><li>— 著しい危害のおそれのある土地の区域</li><li>— 土石等の移動による力が100kN/m<sup>2</sup>を超える範囲</li><li>— 土石等の堆積高が3mを超える範囲</li></ul></div> | | | | | | |

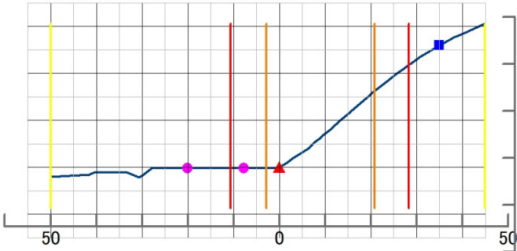
| <div><p>メッシュ(サイズ:5m/標高基準:下端点)</p><div><p>凡 例</p><ul style="list-style-type: none"><li>■ 上端</li><li>▲ 下端</li><li>● 建物</li><li>— 横断測線</li><li>— 危害のおそれのある土地の区域</li><li>— 著しい危害のおそれのある土地の区域</li><li>— 土石等の移動による力が100kN/m<sup>2</sup>を超える範囲</li><li>— 土石等の堆積高が3mを超える範囲</li></ul></div></div> | | | | | | |

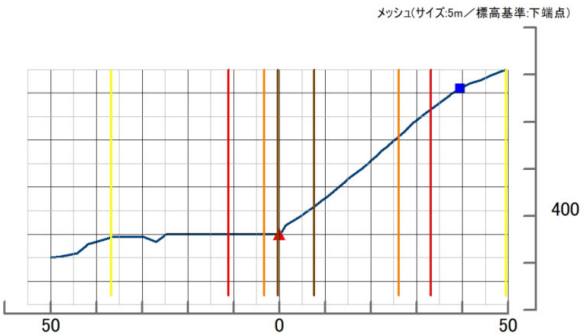
| <div><p>メッシュ(サイズ:5m/標高基準:下端点)</p><div><p>凡 例</p><ul style="list-style-type: none"><li>■ 上端</li><li>▲ 下端</li><li>● 建物</li><li>— 横断測線</li><li>— 危害のおそれのある土地の区域</li><li>— 著しい危害のおそれのある土地の区域</li><li>— 土石等の移動による力が100kN/m<sup>2</sup>を超える範囲</li><li>— 土石等の堆積高が3mを超える範囲</li></ul></div></div> | | | | | | |

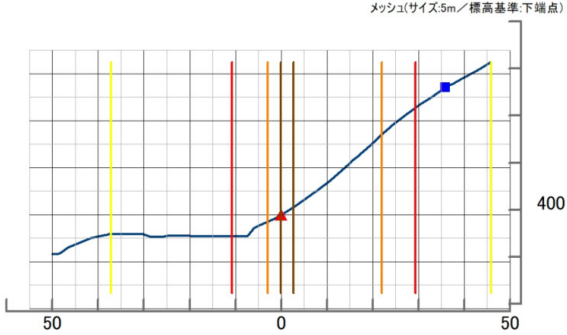
| <div><p>メッシュ(サイズ:5m/標高基準:下端点)</p><p>凡 例</p><ul style="list-style-type: none"><li>■ 上端</li><li>▲ 下端</li><li>● 建物</li><li>— 横断測線</li><li>— 危害のおそれのある土地の区域</li><li>— 著しい危害のおそれのある土地の区域</li><li>— 土石等の移動による力が100kN/m<sup>2</sup>を超える範囲</li><li>— 土石等の堆積高が3mを超える範囲</li></ul></div> | | | | | | |

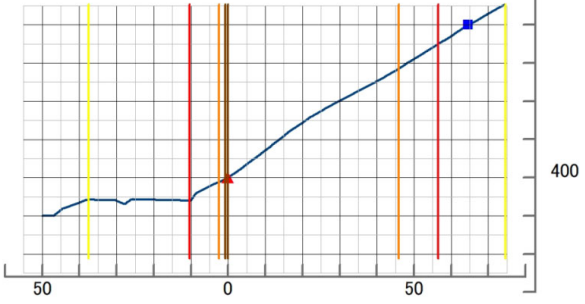
| 横断測線番号 | No.18 | コメント | | | | |

| <div><p>メッシュ(サイズ:5m/標高基準:下端点)</p></div> | | | | | | |

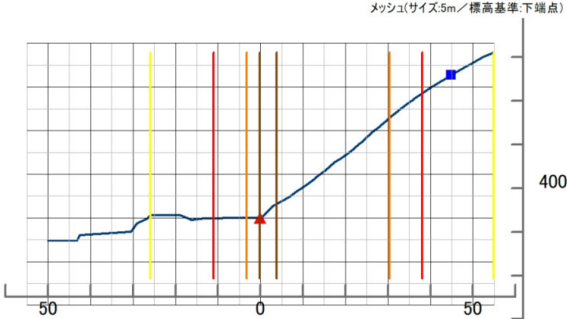
| <div><p>メッシュ(サイズ:5m/標高基準:下端点)</p><div><p>凡 例</p><ul style="list-style-type: none"><li>■ 上端</li><li>▲ 下端</li><li>● 建物</li><li>— 横断測線</li><li>— 危害のおそれのある土地の区域</li><li>— 著しい危害のおそれのある土地の区域</li><li>— 土石等の移動による力が100kN/m<sup>2</sup>を超える範囲</li><li>— 土石等の堆積高が3mを超える範囲</li></ul></div></div> | | | | | | |

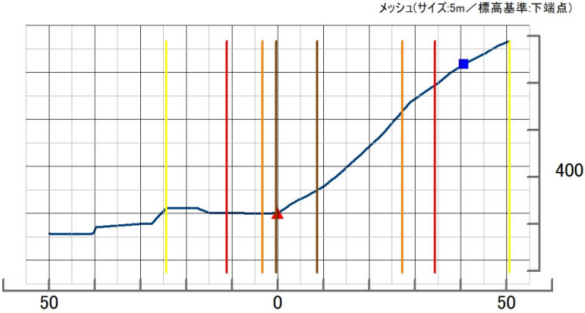
| <div><p>メッシュ(サイズ:5m/標高基準:下端点)</p><p>凡 例</p><ul style="list-style-type: none"><li>■ 上端</li><li>▲ 下端</li><li>● 建物</li><li>— 横断測線</li><li>— 危害のおそれのある土地の区域</li><li>— 著しい危害のおそれのある土地の区域</li><li>— 土石等の移動による力が100kN/m<sup>2</sup>を超える範囲</li><li>— 土石等の堆積高が3mを超える範囲</li></ul></div> | | | | | | |
