# 土砂災害防止に関する基礎調査(急傾斜地の崩壊)

| 箇所番号 | 523BN073 |
| 箇所名 | 叭田 |
| 調査機関 | 盛岡広域振興局土木部岩手土木センター |

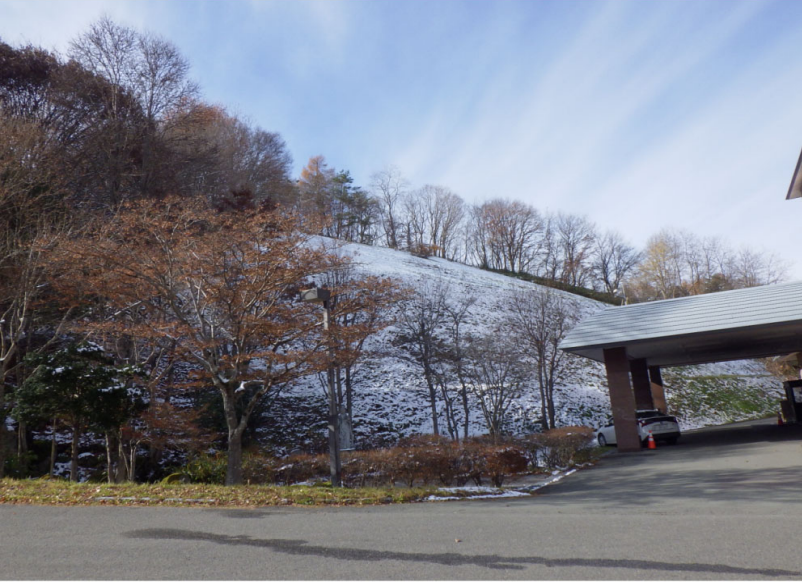
| 写真番号① | | | | | 写真番号② | | | | | | |

| 斜面遠景<br>斜面左側付近。 | | | | | 斜面遠景<br>斜面右側付近。 | | | | | | |

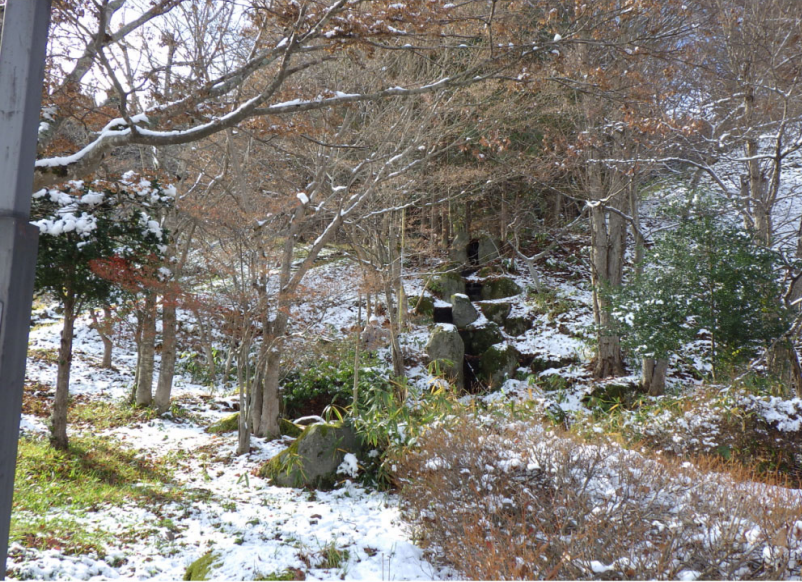
| 写真番号③ | | | | | | | | | 写真番号④ | | |

| <p>急傾斜地の端部状況</p> <p>左端より左方は勾配30°以上の斜面が高さ5.0m未満となるため、急傾斜地左端とした。</p> <p>調査年月日: 令和6年11月20日</p> | | | | | | | | | <p>斜面状況</p> <p>左端より左方は、現地で比高5.0m未満の斜面であることを確認した。</p> <p>調査年月日: 令和6年11月20日</p> | | |

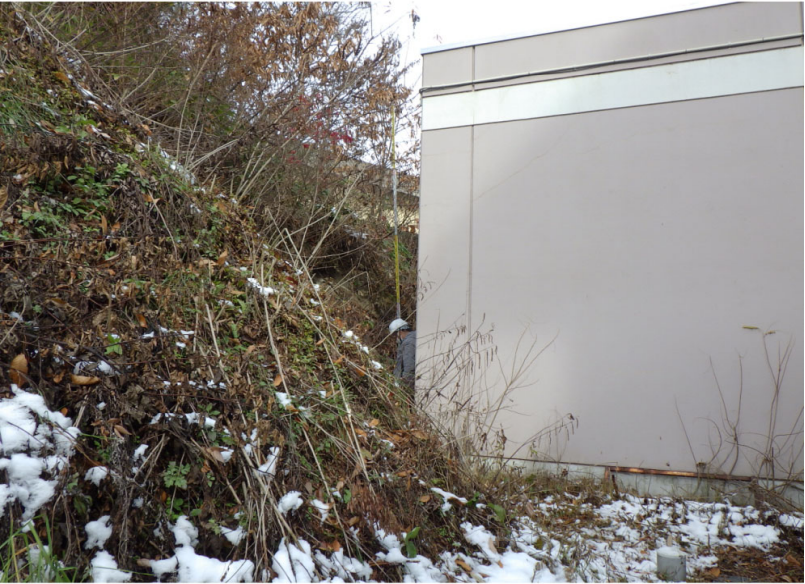
| 写真番号⑤ | | | 写真番号⑥ | | | |

| 急傾斜地の端部状況 | | | 斜面状況 | | | |
| 右端より右方は勾配30°以上の斜面が高さ5.0m未満となるため、急傾斜地右端とした。 | | | 右端より右方は、現地で比高5.0m未満の斜面であることを確認した。 | | | |

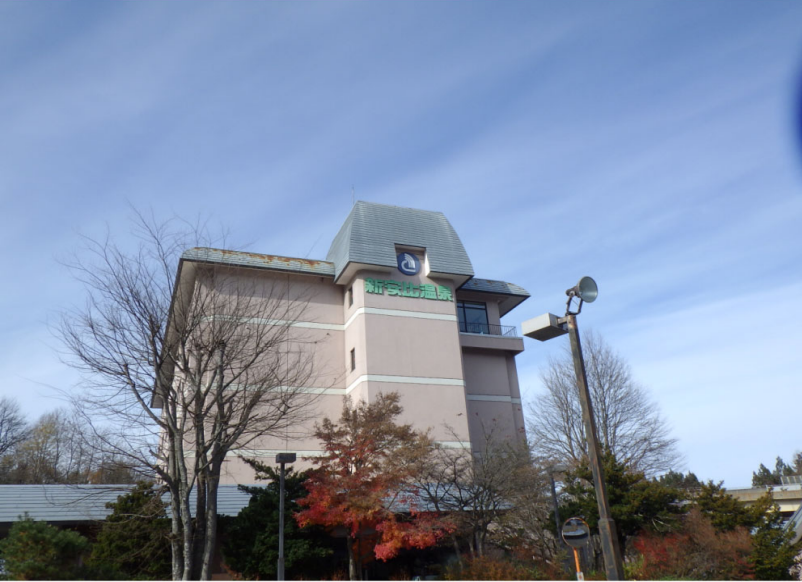
| 写真番号⑦ | | | | 写真番号⑧ | | | |

| 区域内の状況<br><br>宿泊施設「新安比温泉清流閣」敷地が存在する。<br><br>調査年月日: 令和6年11月20日 | | | | 区域内の状況<br><br>宿泊施設「新安比温泉清流閣」敷地が存在する。<br><br>調査年月日: 令和6年11月20日 | | | |

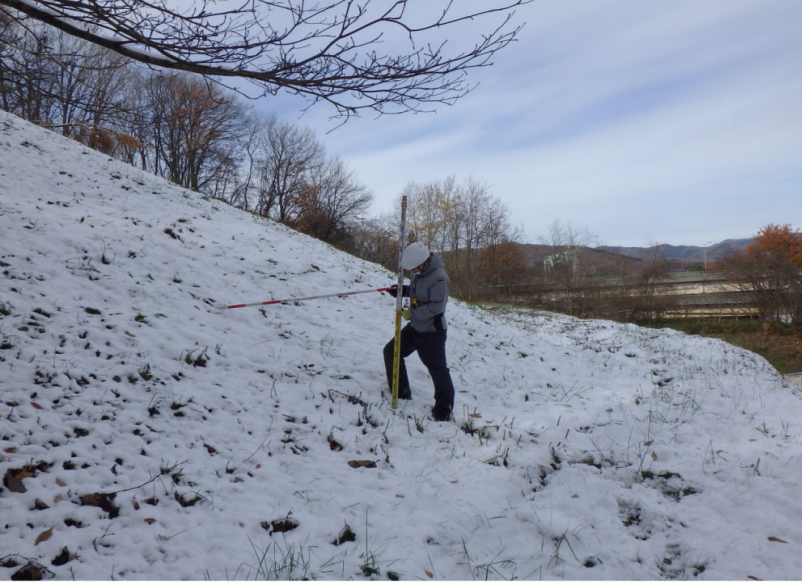
| 写真番号⑨ | | | 写真番号⑩ | | | |

| 斜面状況 | | | 地質状況 | | | |
| 現地で切土斜面の上部付近は30なしであることを確認した。 | | | 表層には礫混じり土、砂質土が見られる。 | | | |
