土砂災害防止に関する基礎調査(急傾斜地の崩壊)

自然現象の種類	急傾斜地の崩壊
箇所番号	182AN0396-4
箇所名	北方C
所在地	一関市千厩町千厩字北方
調査機関	岩手県県南広域振興局土木部 一関土木センター

急傾斜地の崩壊区域調書

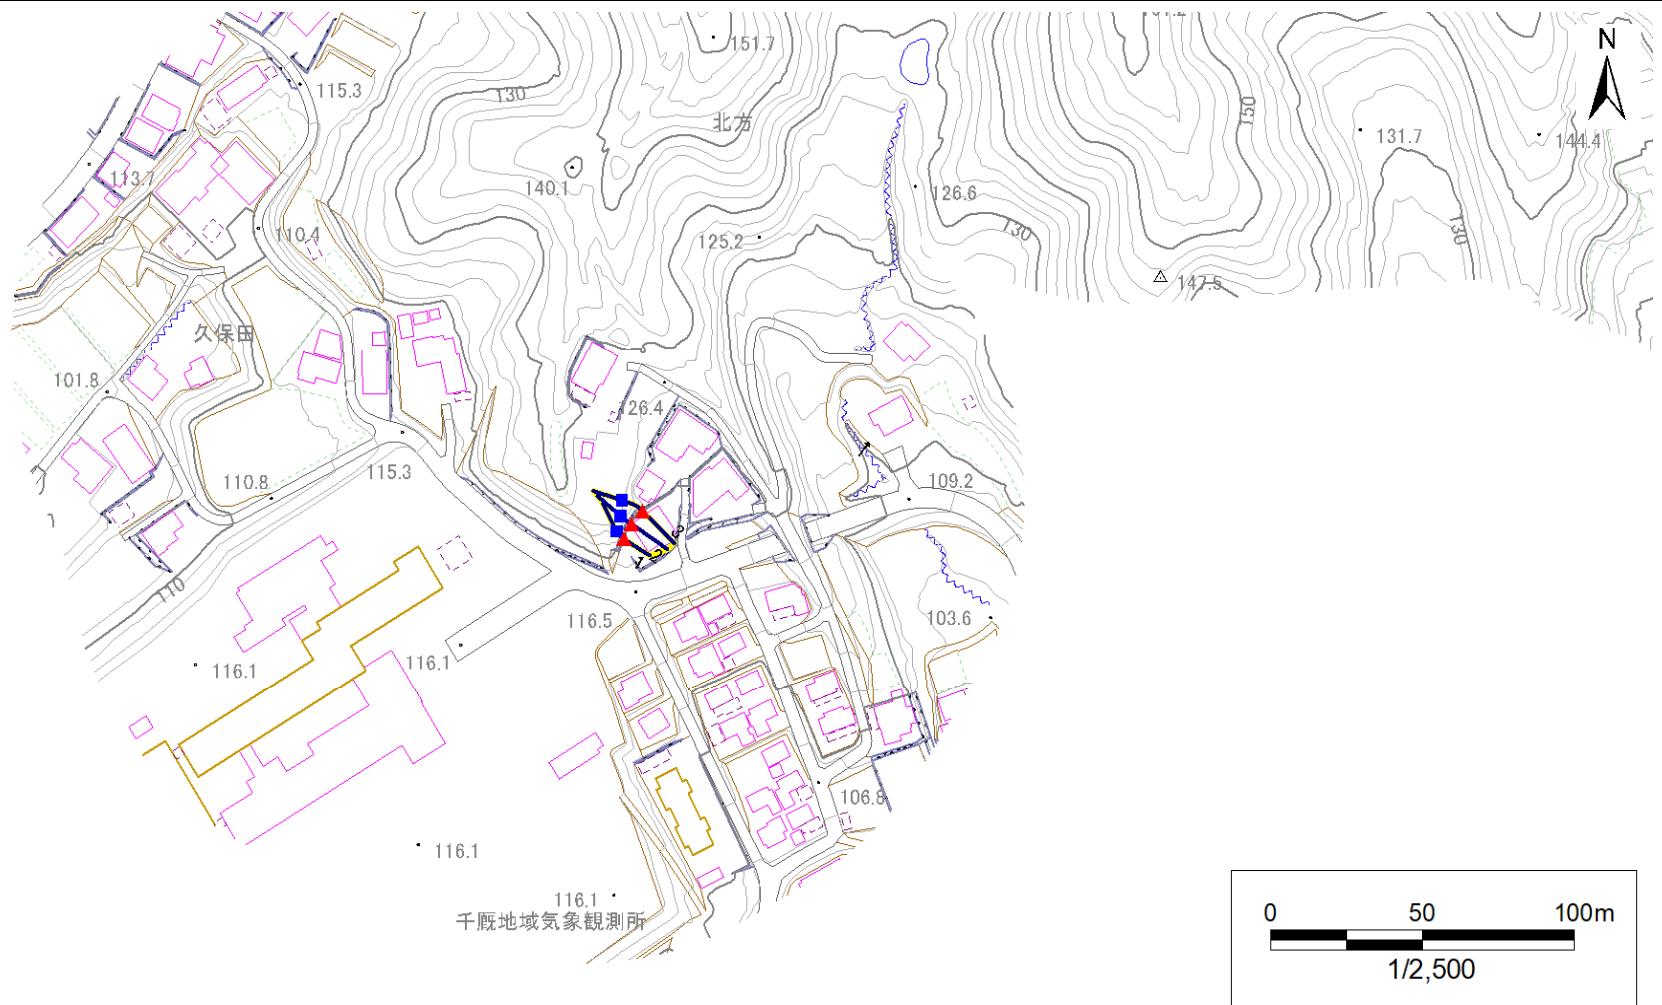
様式3-1 危害のおそれのある土地、著しい危害のおそれのある土地の設定図

急傾斜地の位置	箇所番号	182AN0396-4	箇所名	北方C	所在地	一関市千厩町千厩字北方
---------	------	-------------	-----	-----	-----	-------------

■ 上端
▲ 下端

— 横断測線

■ 危害のおそれのある土地の区域
■ 著しい危害のおそれのある土地の区域

■ 土石等の移動による力が 100kN/m^2 を超える範囲
■ 土石等の堆積高が3mを超える範囲

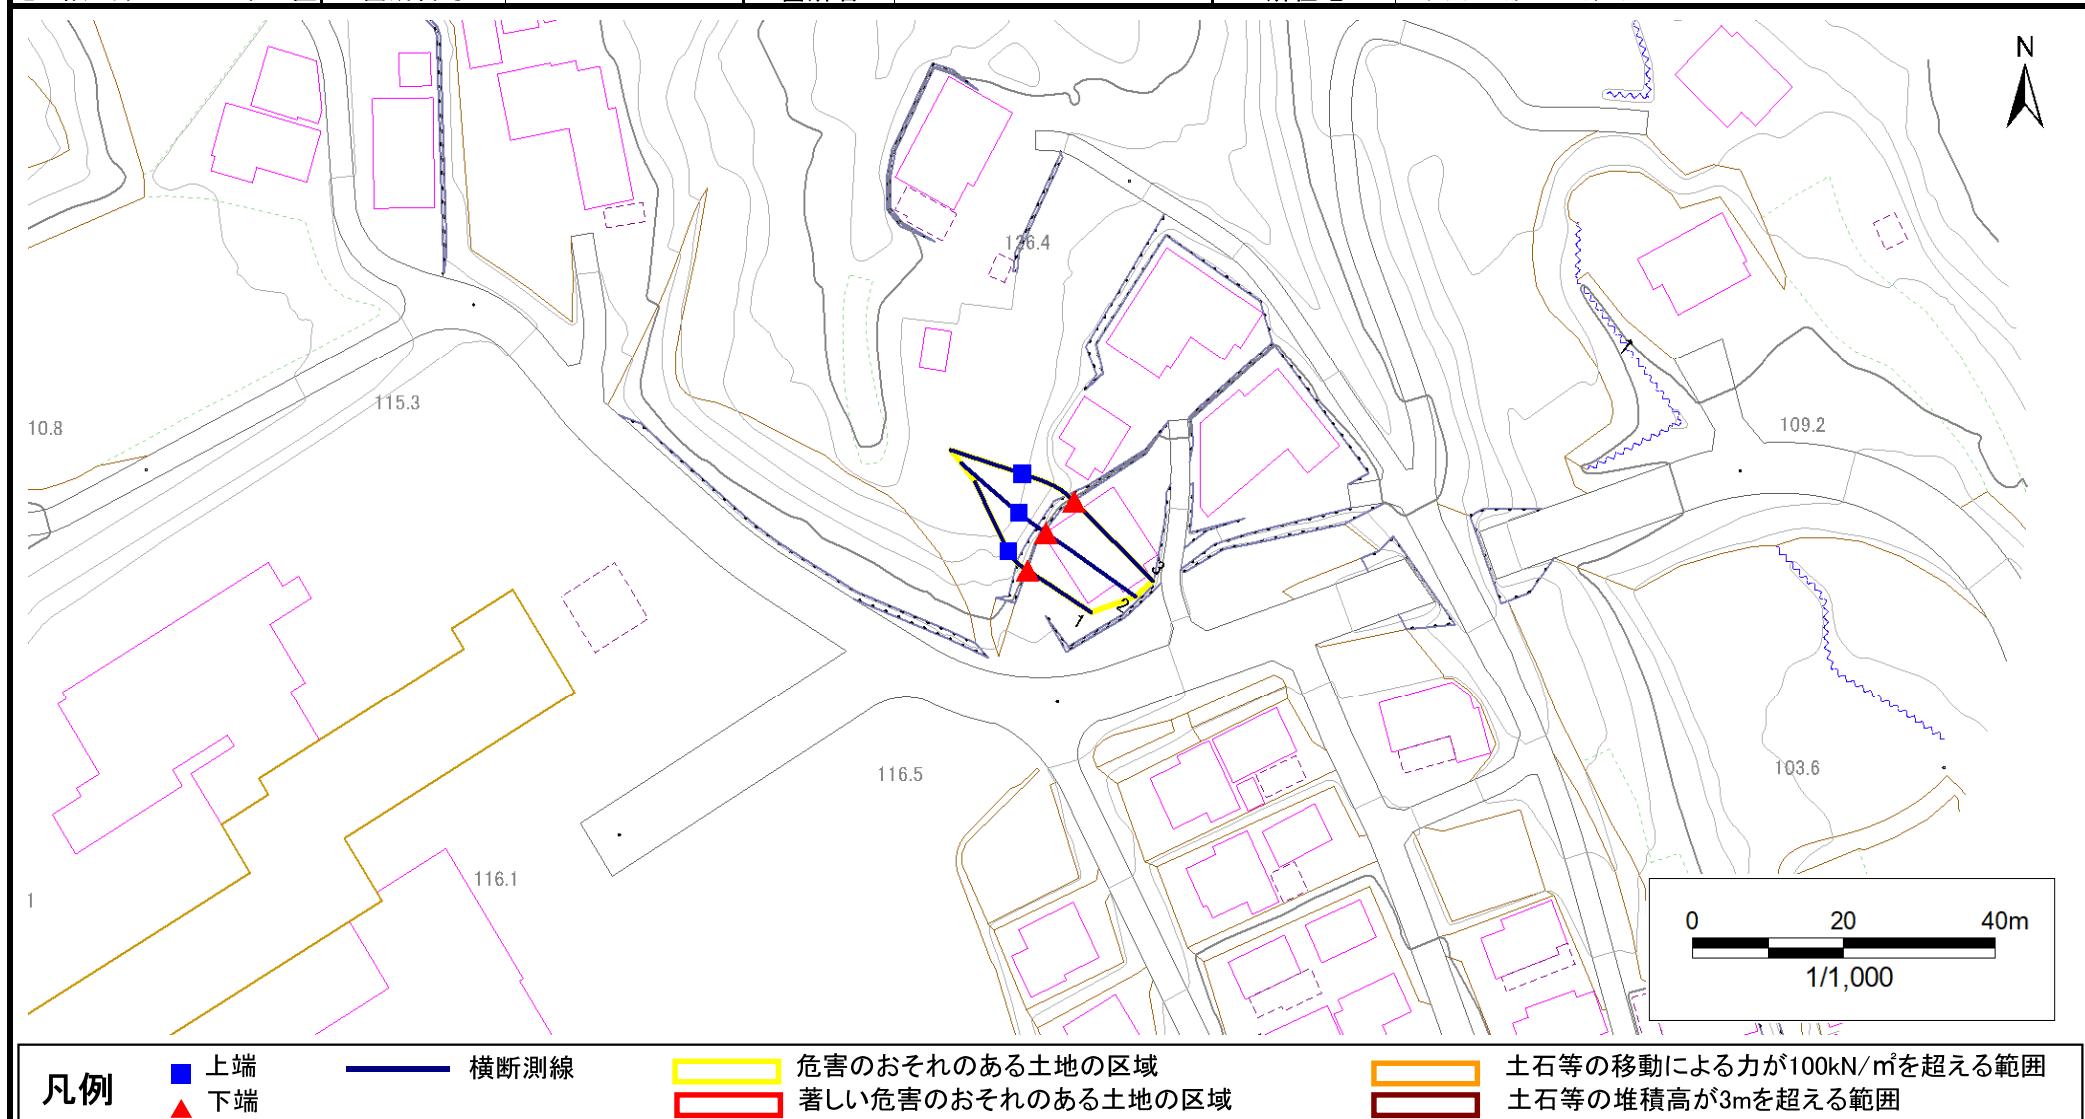
様式3-1 危害のおそれのある土地、著しい危害のおそれのある土地の設定図

急傾斜地の位置 箇所番号 182AN0396-4 箇所名 北方C 所在地 一関市千厩町千厩字北方
