# 土砂災害防止に関する基礎調査(急傾斜地の崩壊)

自然現象の種類	急傾斜地の崩壊
箇所番号	185AN0504-1
箇所名	下田
所在地	一関市藤沢町増沢字下田
調査機関	岩手県県南広域振興局土木部 一関土木センター

## 急傾斜地の崩壊区域調書

様式3-1 危害のおそれのある土地、著しい危害のおそれのある土地の設定図

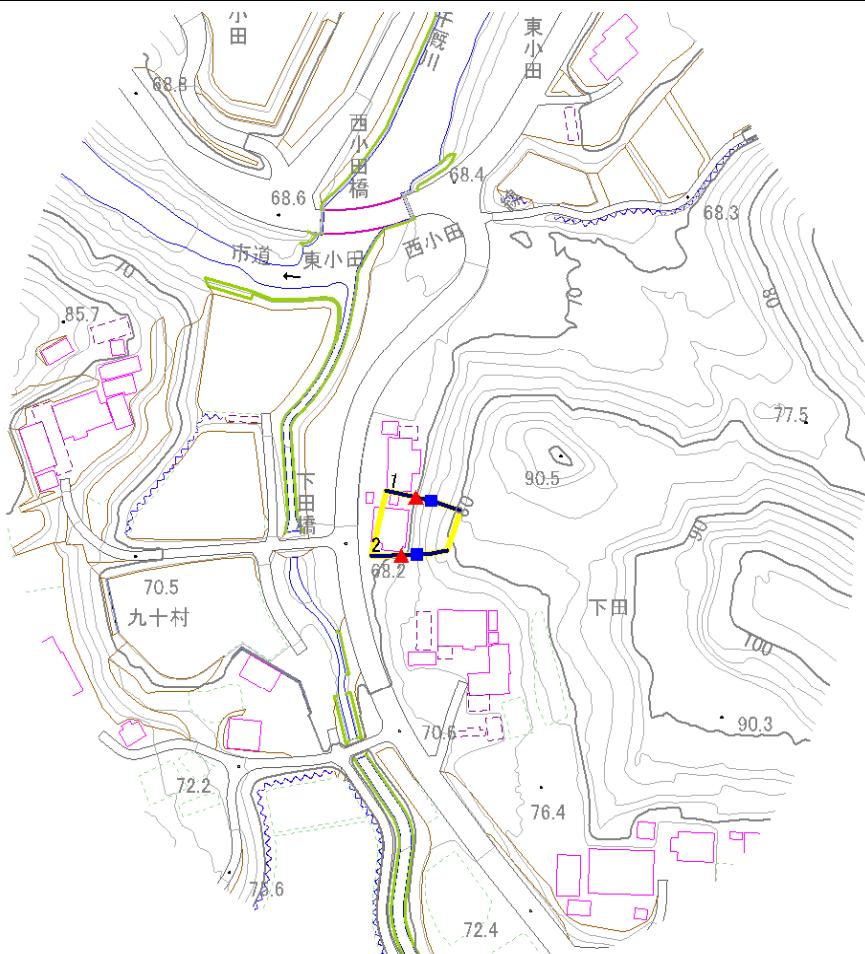
急傾斜地の位置	箇所番号	185AN0504-1	箇所名	下田	所在地	一関市藤沢町増沢字下田
---------	------	-------------	-----	----	-----	-------------

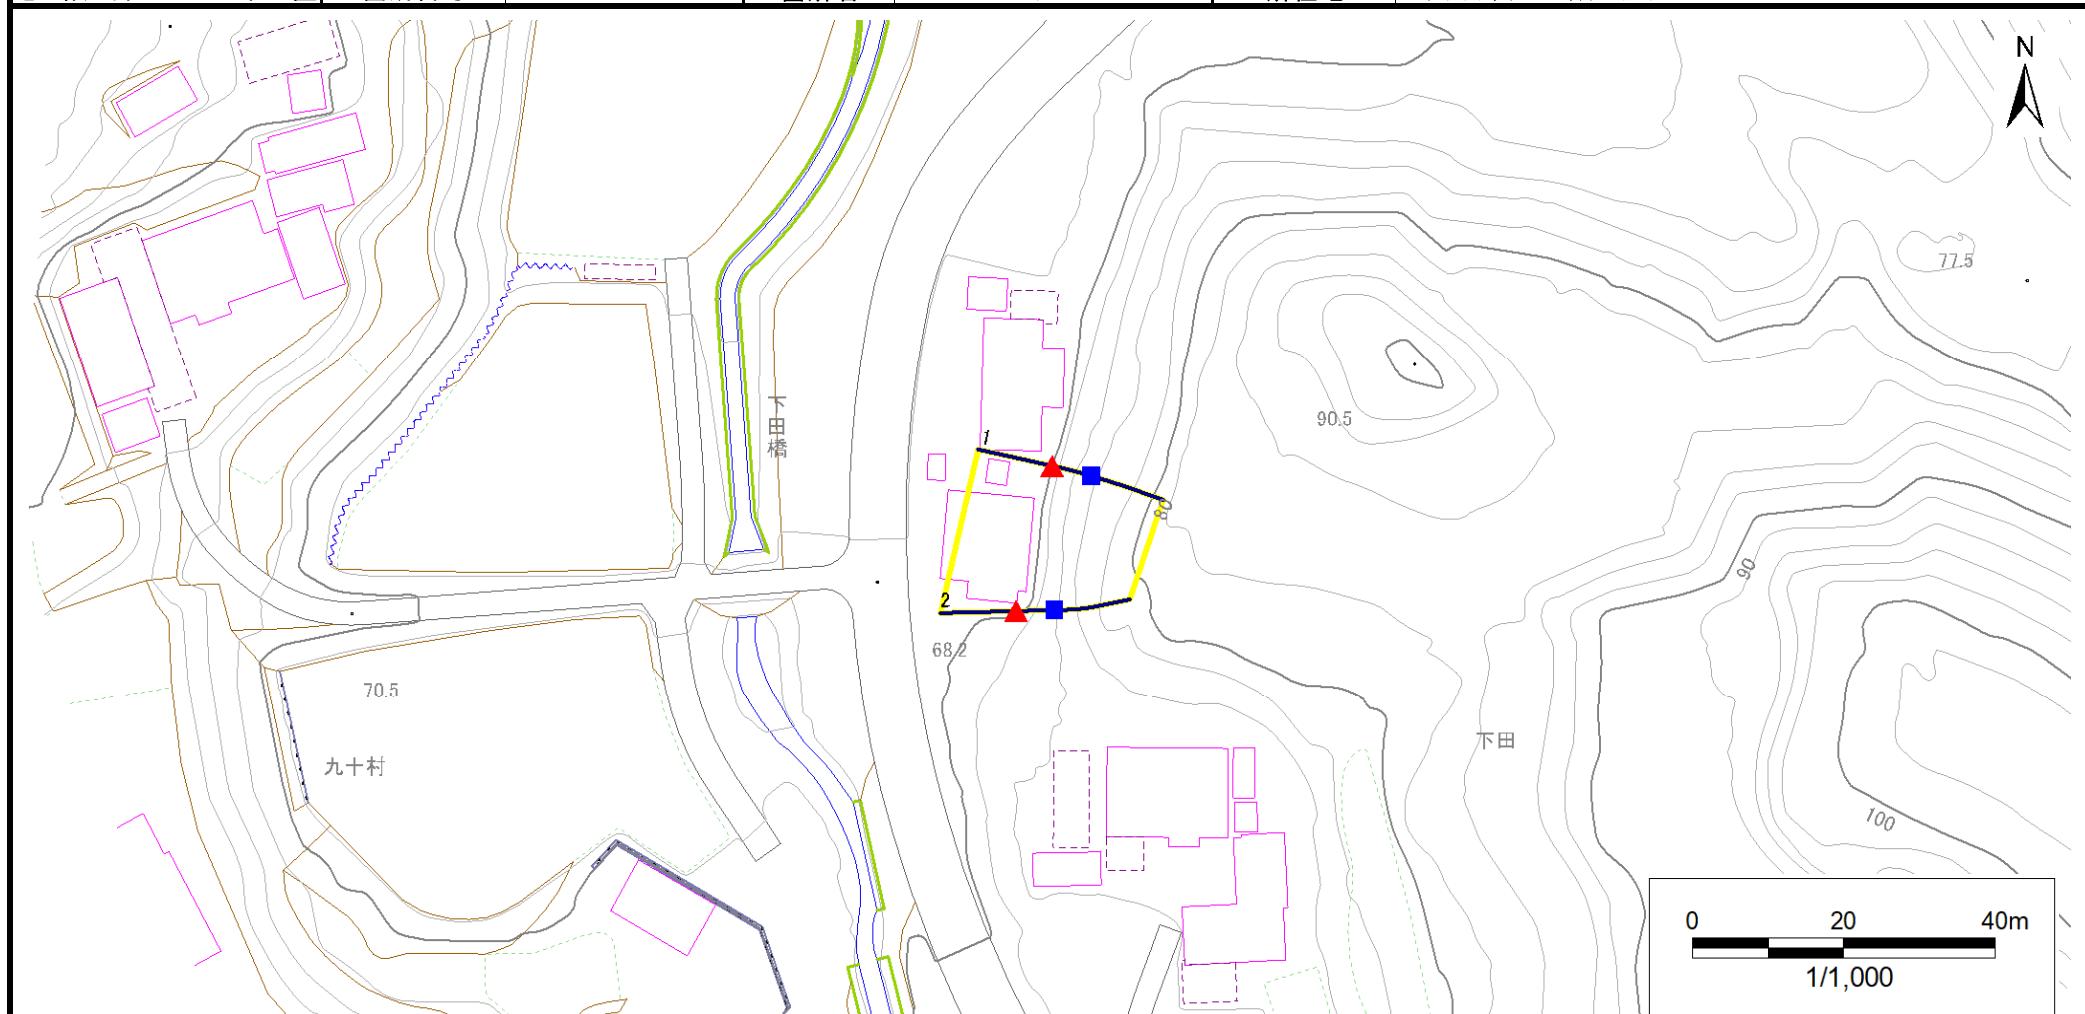
様式3-1 危害のおそれのある土地、著しい危害のおそれのある土地の設定図

急傾斜地の位置 箇所番号 185AN0504-1 箇所名 下田 所在地 一関市藤沢町増沢字下田
