# 土砂災害防止に関する基礎調査(急傾斜地の崩壊)

自然現象の種類	急傾斜地の崩壊
箇所番号	209BN5541
箇所名	越田沢C
所在地	一関市千厩町奥玉字越田沢
調査機関	岩手県県南広域振興局土木部 一関土木センター

## 急傾斜地の崩壊区域調書

様式3-1 危害のおそれのある土地、著しい危害のおそれのある土地の設定図

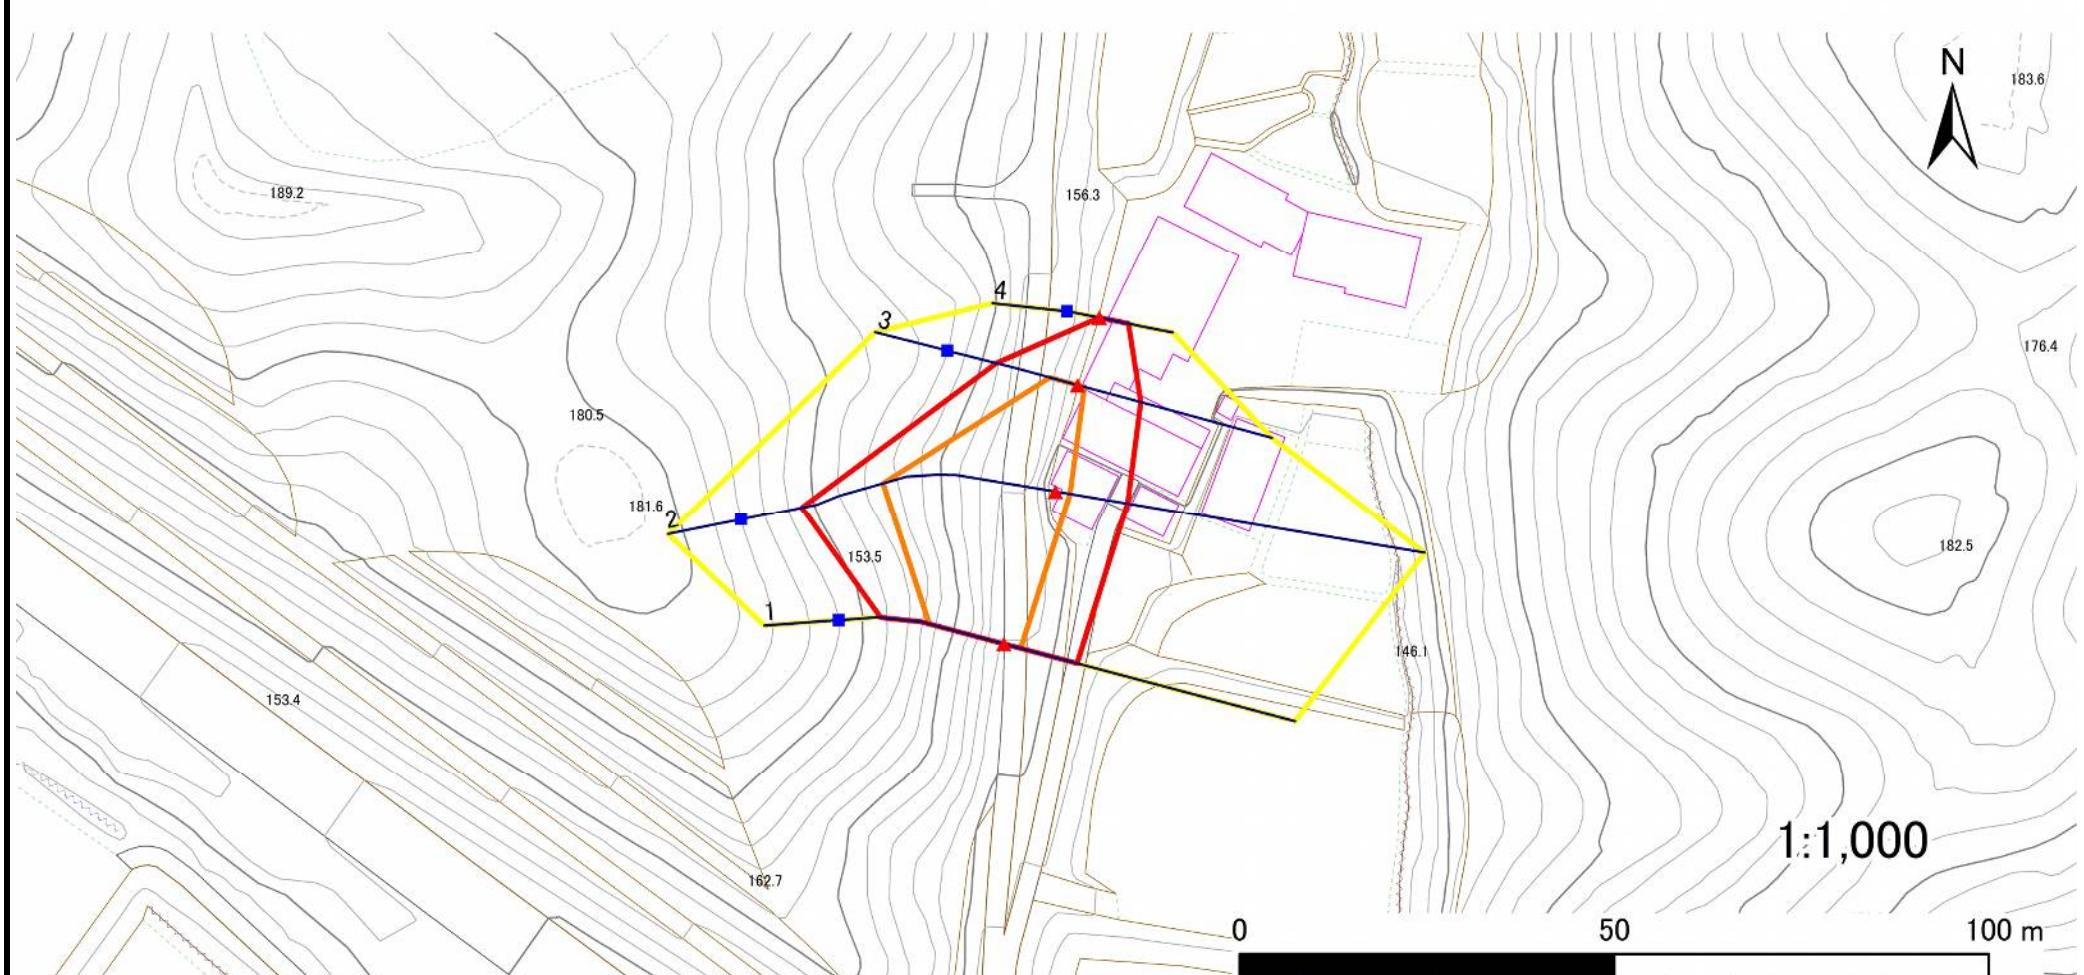
急傾斜地の位置 箇所番号 209BN5541 箇所名 越田沢C 所在地 一関市千厩町奥玉字越田沢

[Yellow] 危害のおそれのある土地の区域  
[Red] 著しい危害のおそれのある土地の区域

[Orange] 土石等の移動による力が $100\text{kN}/\text{m}^2$ を超える範囲  
[Red] 土石等の堆積高が3mを超える範囲
