土砂災害防止に関する基礎調査(急傾斜地の崩壊)

自然現象の種類	急傾斜地の崩壊
箇所番号	209BN5563
箇所名	上ノ山A
所在地	一関市千厩町奥玉字上ノ山
調査機関	岩手県県南広域振興局土木部 一関土木センター

急傾斜地の崩壊区域調書

様式3-1 危害のある土地、著しい危害のある土地の設定図

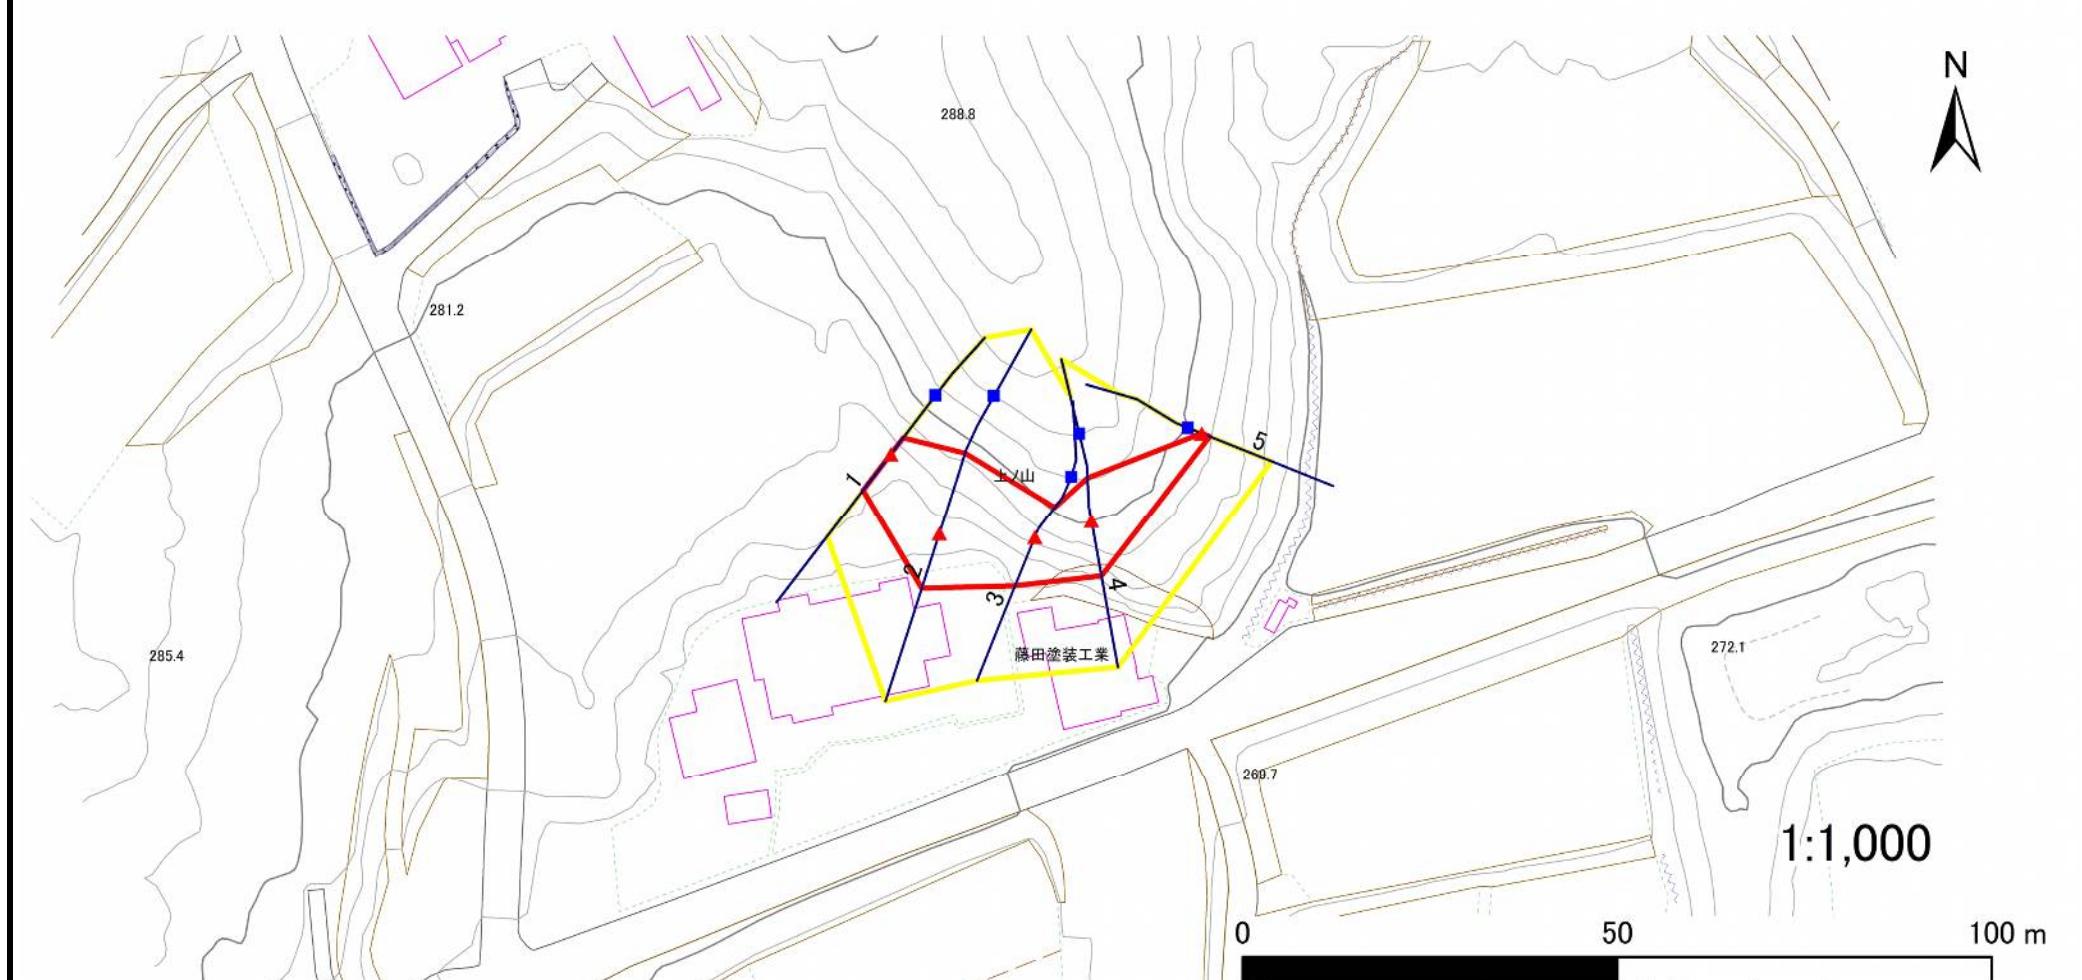
■ 上端
▲ 下端

— 横断測線

■ 危険のある土地の区域
■ 著しい危害のある土地の区域

■ 土石等の移動による力が100kN/m²を超える範囲
■ 土石等の堆積高が3mを超える範囲
