土砂災害防止に関する基礎調査(急傾斜地の崩壊)

自然現象の種類	急傾斜地の崩壊
箇所番号	173AN0112-4
箇所名	蓬田A
所在地	一関市舞川字蓬田
調査機関	岩手県南広域振興局土木部 一関土木センター

調査年度 2023年度

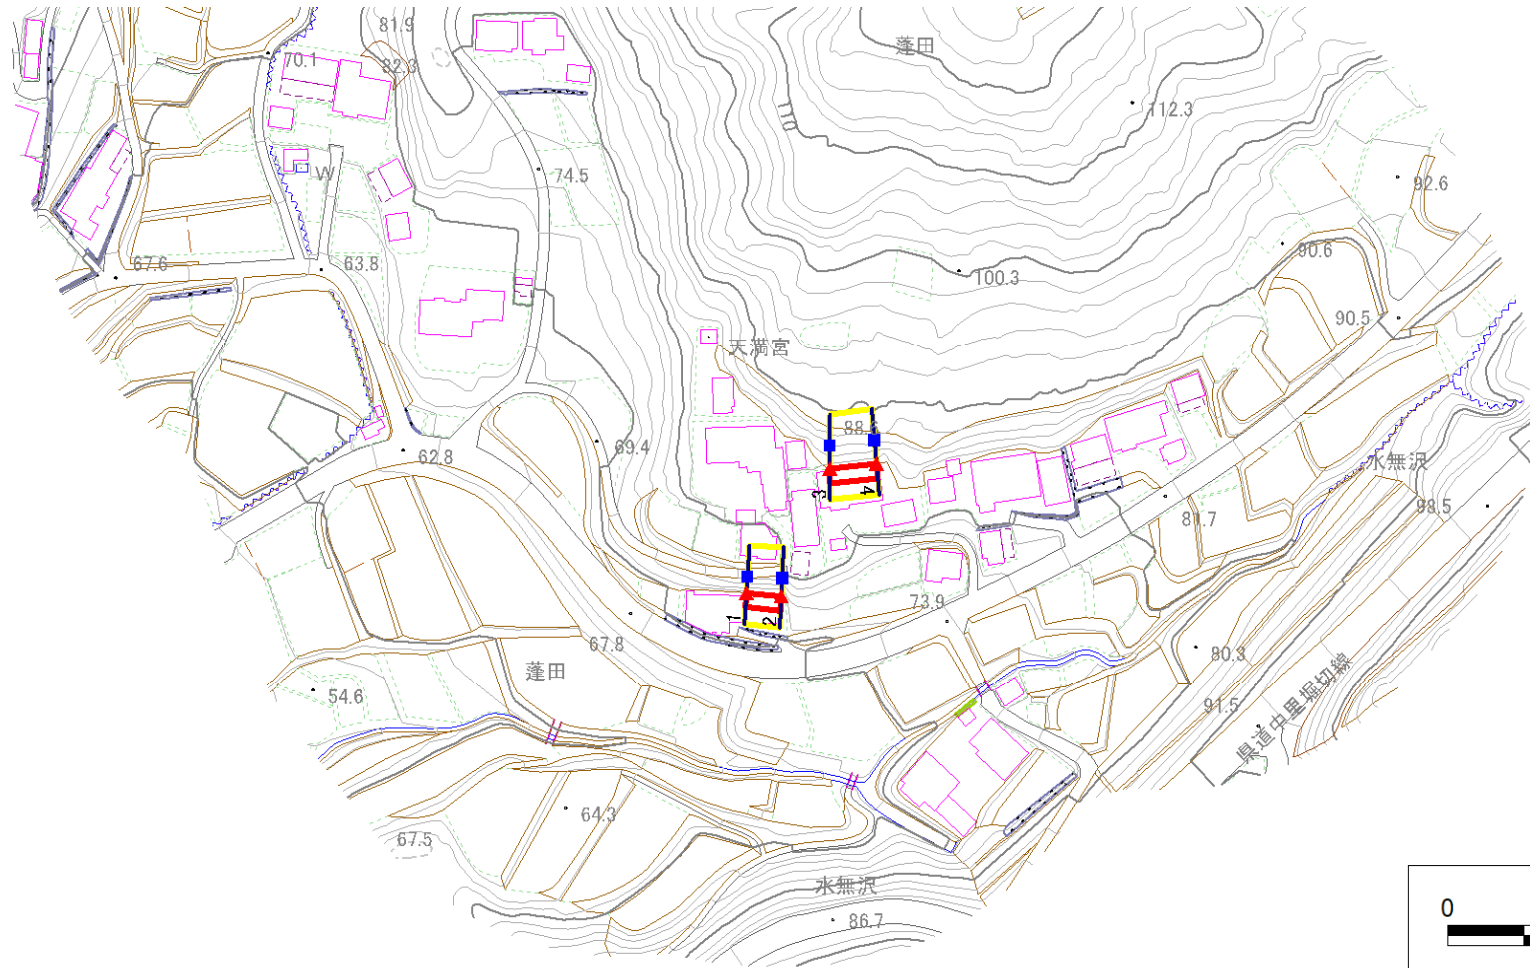
様式3-1 危害のおそれのある土地、著しい危害のおそれのある土地の設定図

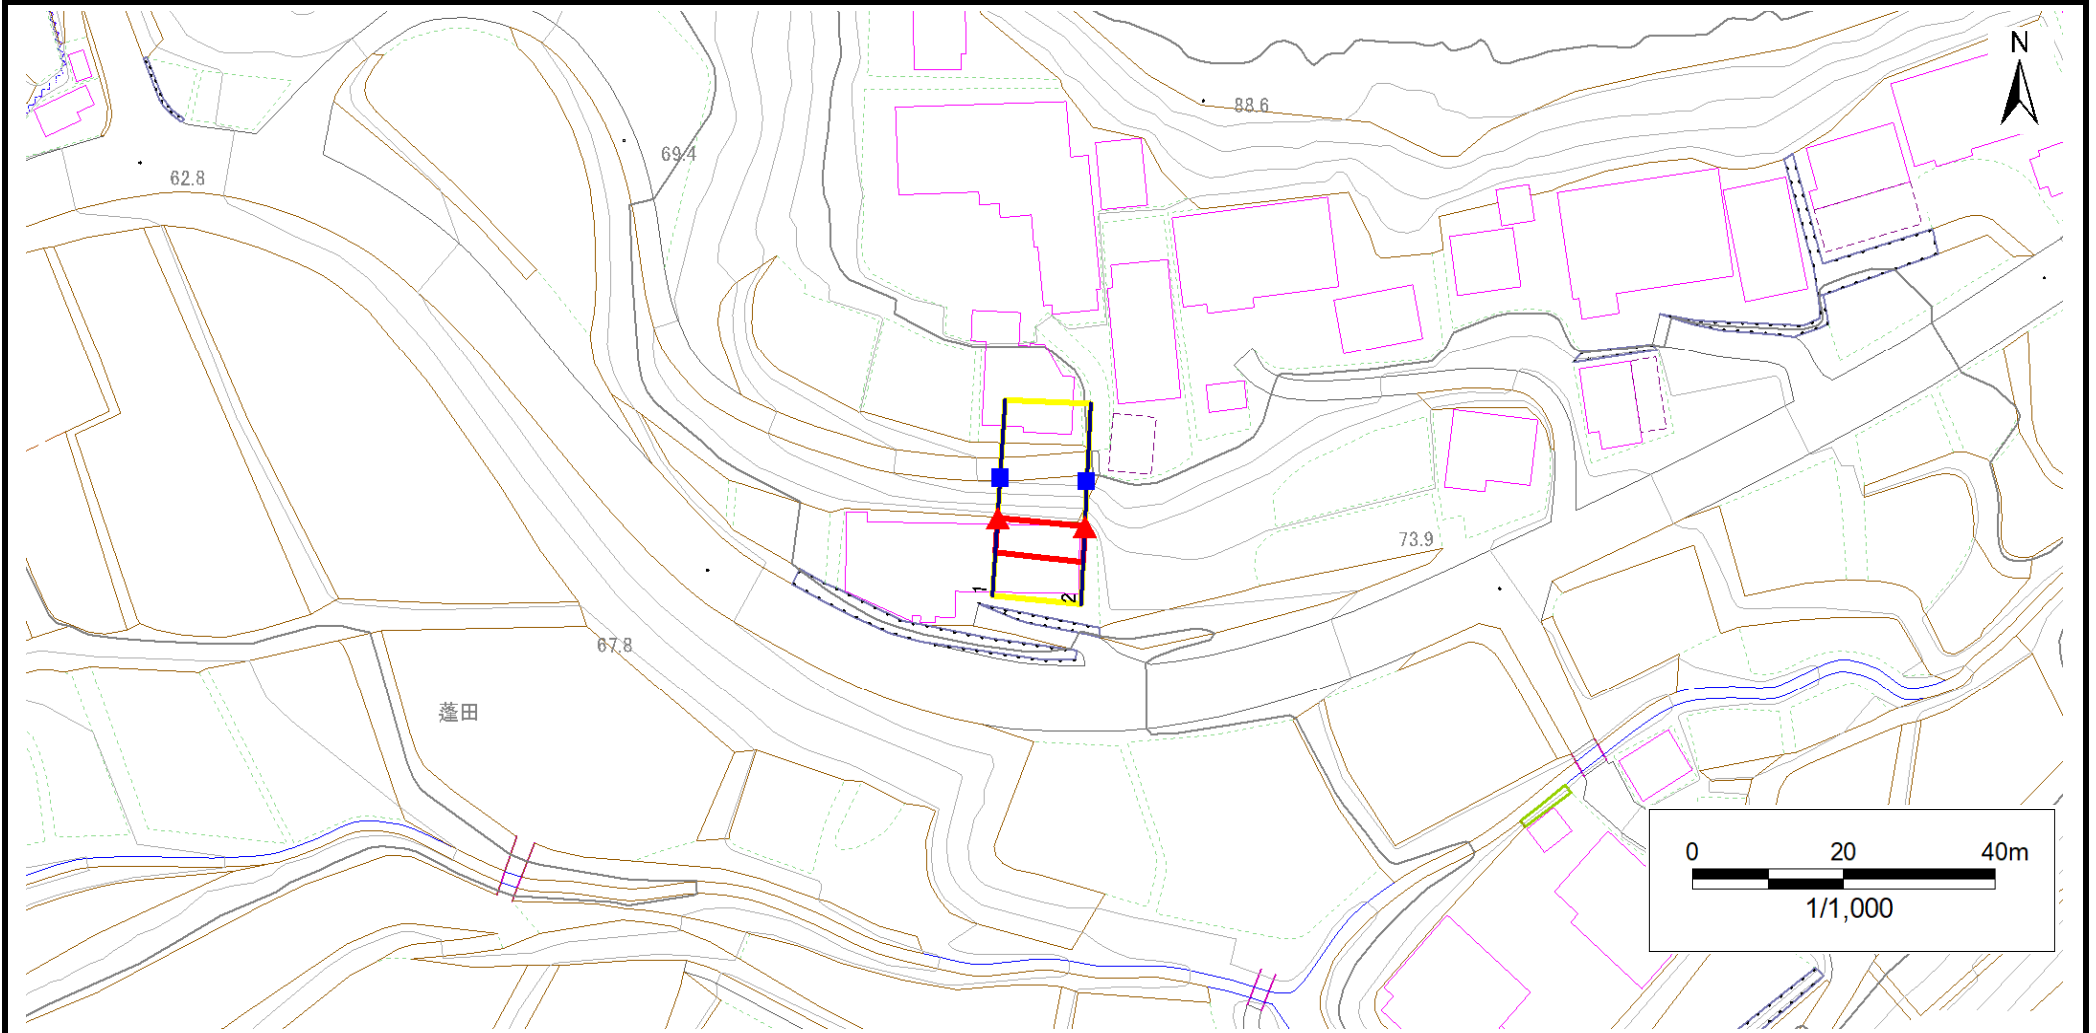
様式3-1 危害のおそれのある土地、著しい危害のおそれのある土地の設定図

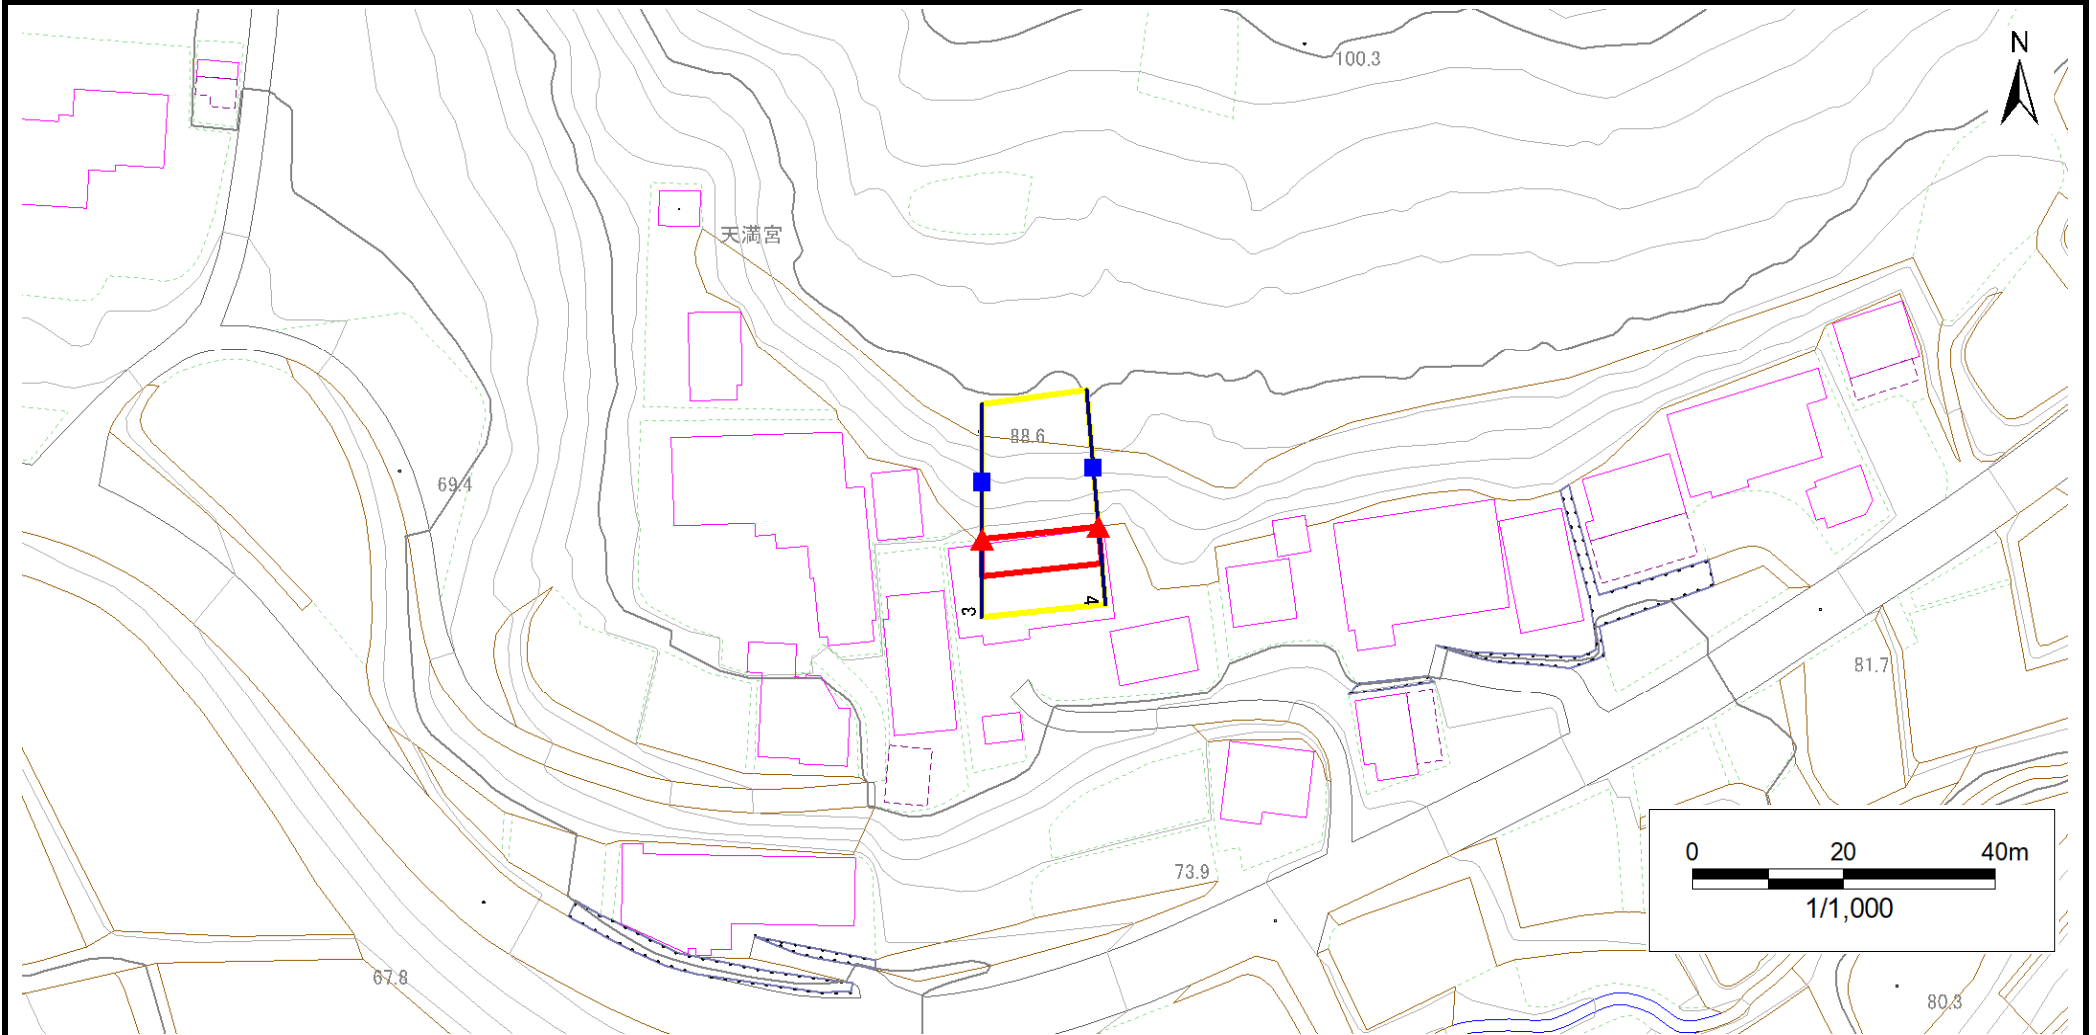
様式3-1 危害のおそれのある土地、著しい危害のおそれのある土地の設定図
