土砂災害防止に関する基礎調査(急傾斜地の崩壊)

| 箇所番号 | 154BN0273 |
| 箇所名 | 正法寺B |
| 所在地 | 奥州市水沢黒石町字正法寺 |

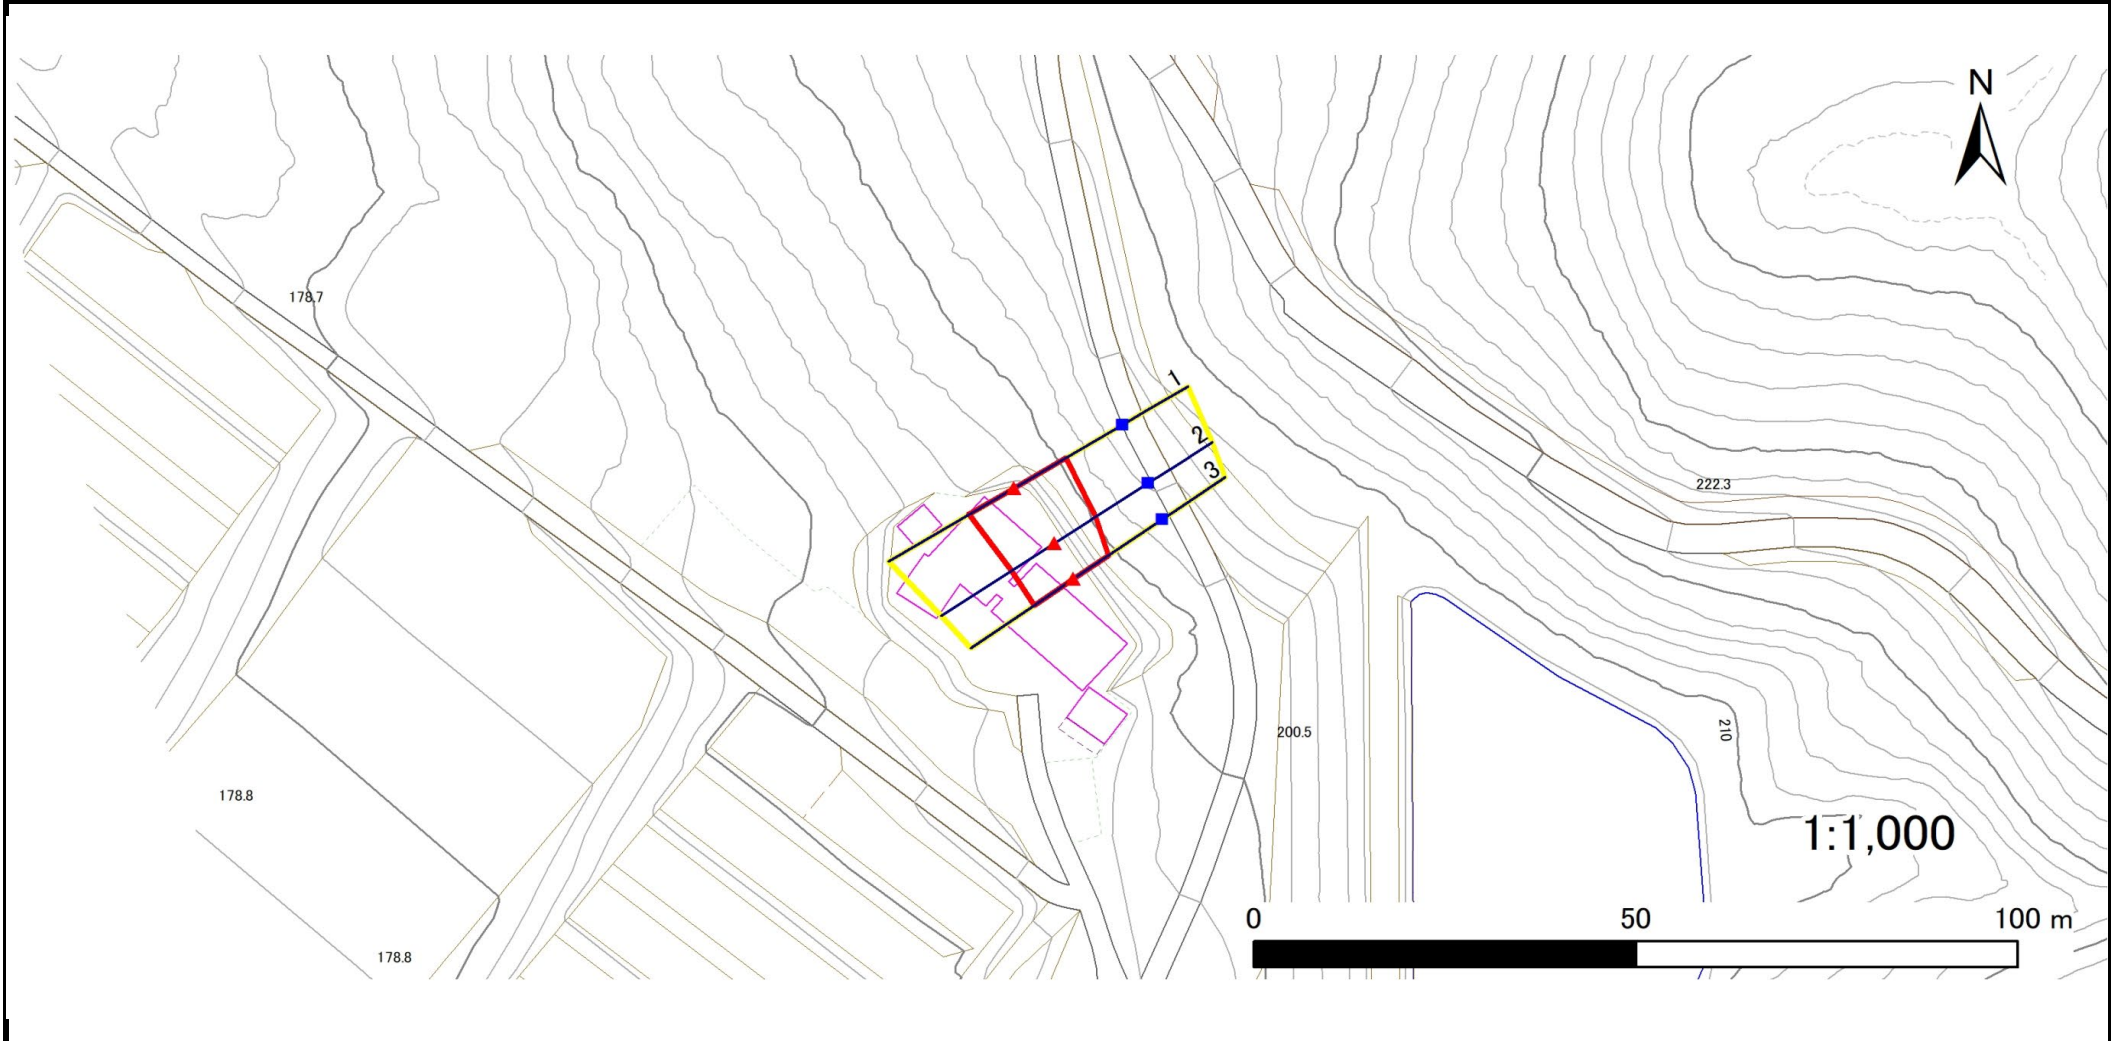
様式3-1 危害のおそれのある土地、著しい危害のおそれのある土地の設定図

急傾斜地の崩壊区域調査
